# ツバクロ発生土置き場直下の断層

【塩坂委員による調査資料精査及び現地調査の結果】

1. 調査の目的  
ツバクロ発生土置き場直下の断層の有無・断層の特性を確認する。
2. 日時  
現地調査：令和6年11月6日（水）  
AM5：00～PM8：00
3. 調査者
  - ・ 静岡県中央新幹線環境保全連絡会議  
地質構造・水資源専門部会委員 塩坂邦雄
  - ・ JR東海職員3名
  - ・ 静岡県職員3名
4. 調査方法
  - (1) 資料調査
    - ・ エルザマップ、地形図、地質図の判読
  - (2) 地表地質調査
    - ・ 断層露頭部の確認
    - ・ 活断層による変動地形の確認※ルートは右図のとおり
5. 総合解析
6. 補足

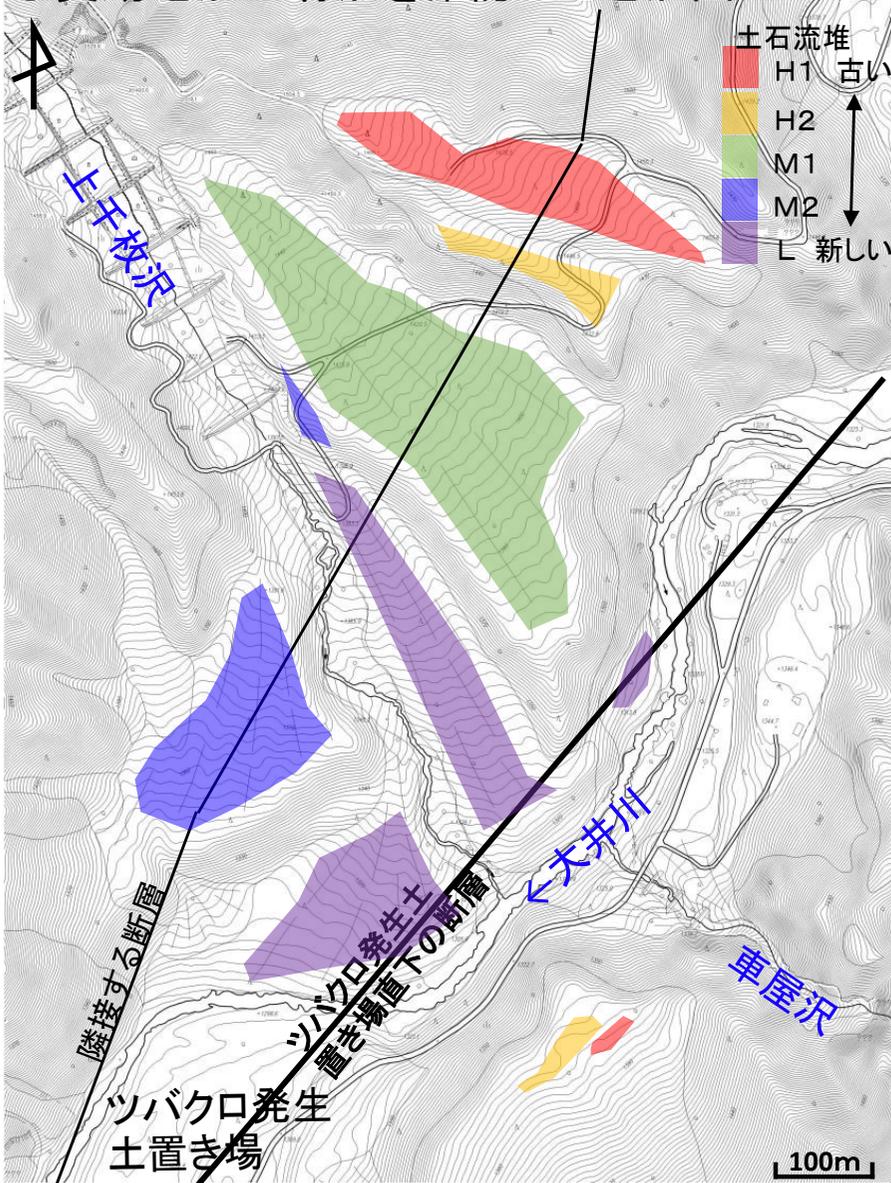
○変動地形の有無を確認した地形図

現地調査前にJR東海が過去に実施した測量成果である地形図を用いて、ツバクロ発生土置き場直下の断層に隣接する断層付近で変動地形がないか確認した。

ツバクロ発生土置き場直下の断層が活断層であれば、隣接する断層も変位する。しかし、隣接する断層上に堆積する上干枚沢の土石流堆(約20,000年前以降に堆積)は、一定勾配で堆積しており、崖地形などの勾配の急な変化はなく、変動地形は認められない。

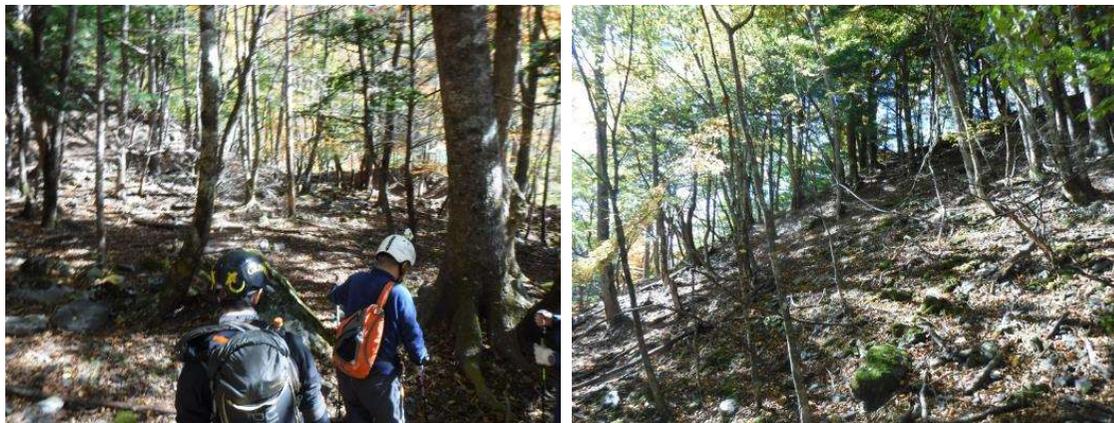
○現地調査の様子

土石流堆積面を踏査

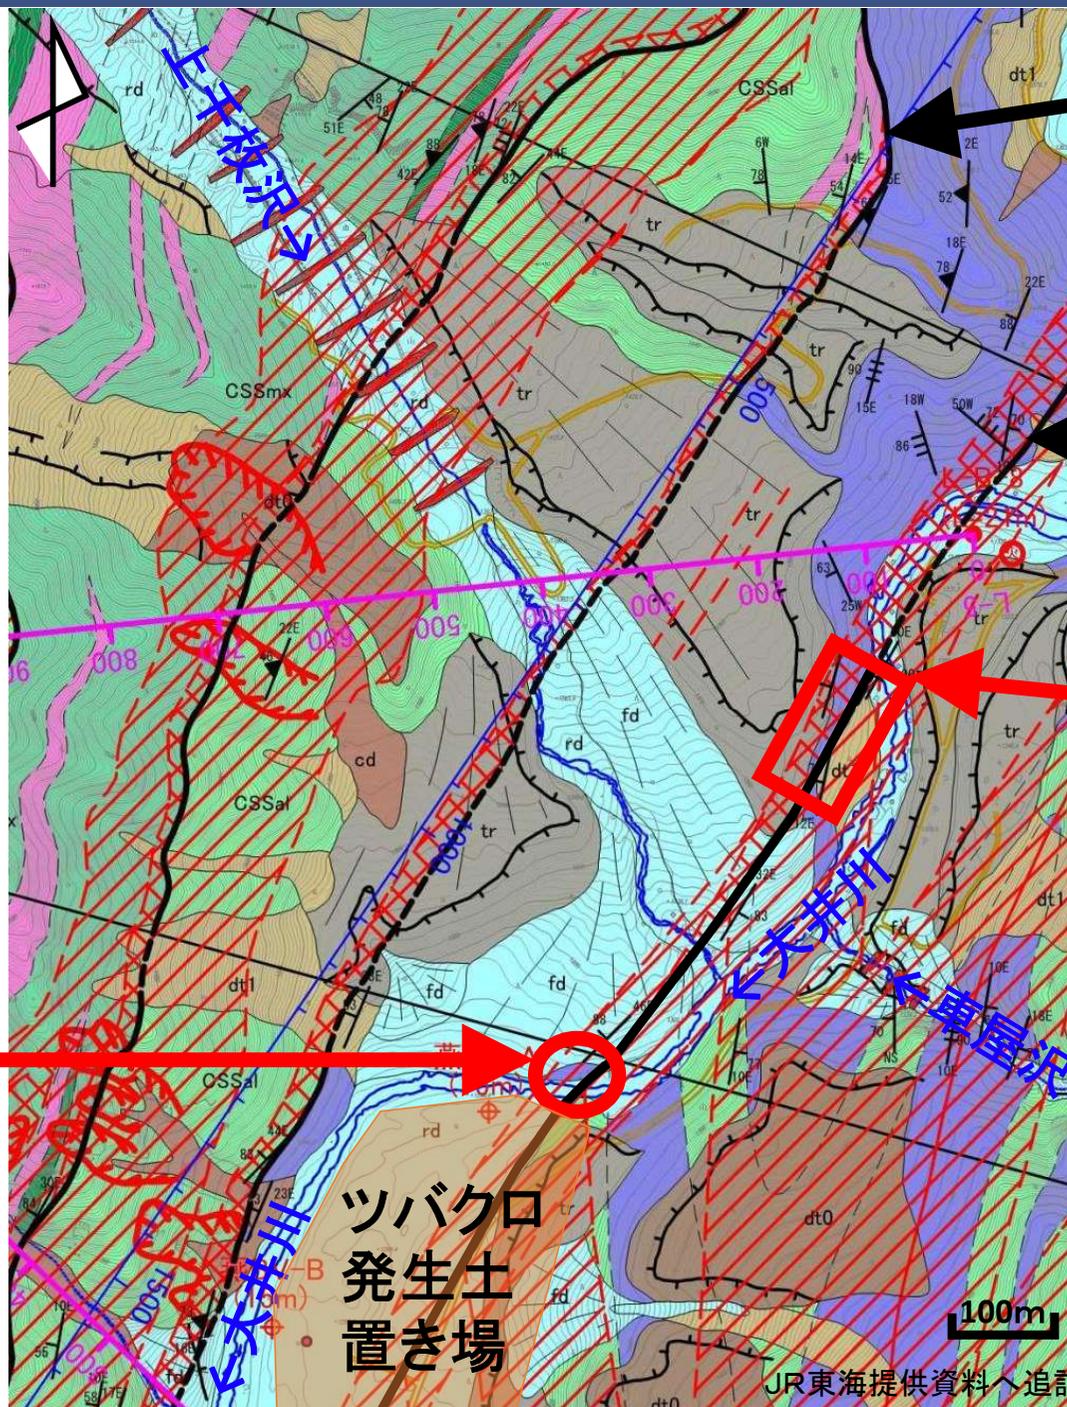
## 【地表地質調査】 踏査箇所図

【A地点】

・断層の露頭

ツバクロ発生土  
置き場に隣接する断層

ツバクロ発生土  
置き場の直下を  
通る断層

地表地質調査箇所  
【B地点】

・断層の露頭  
・河岸段丘堆積物

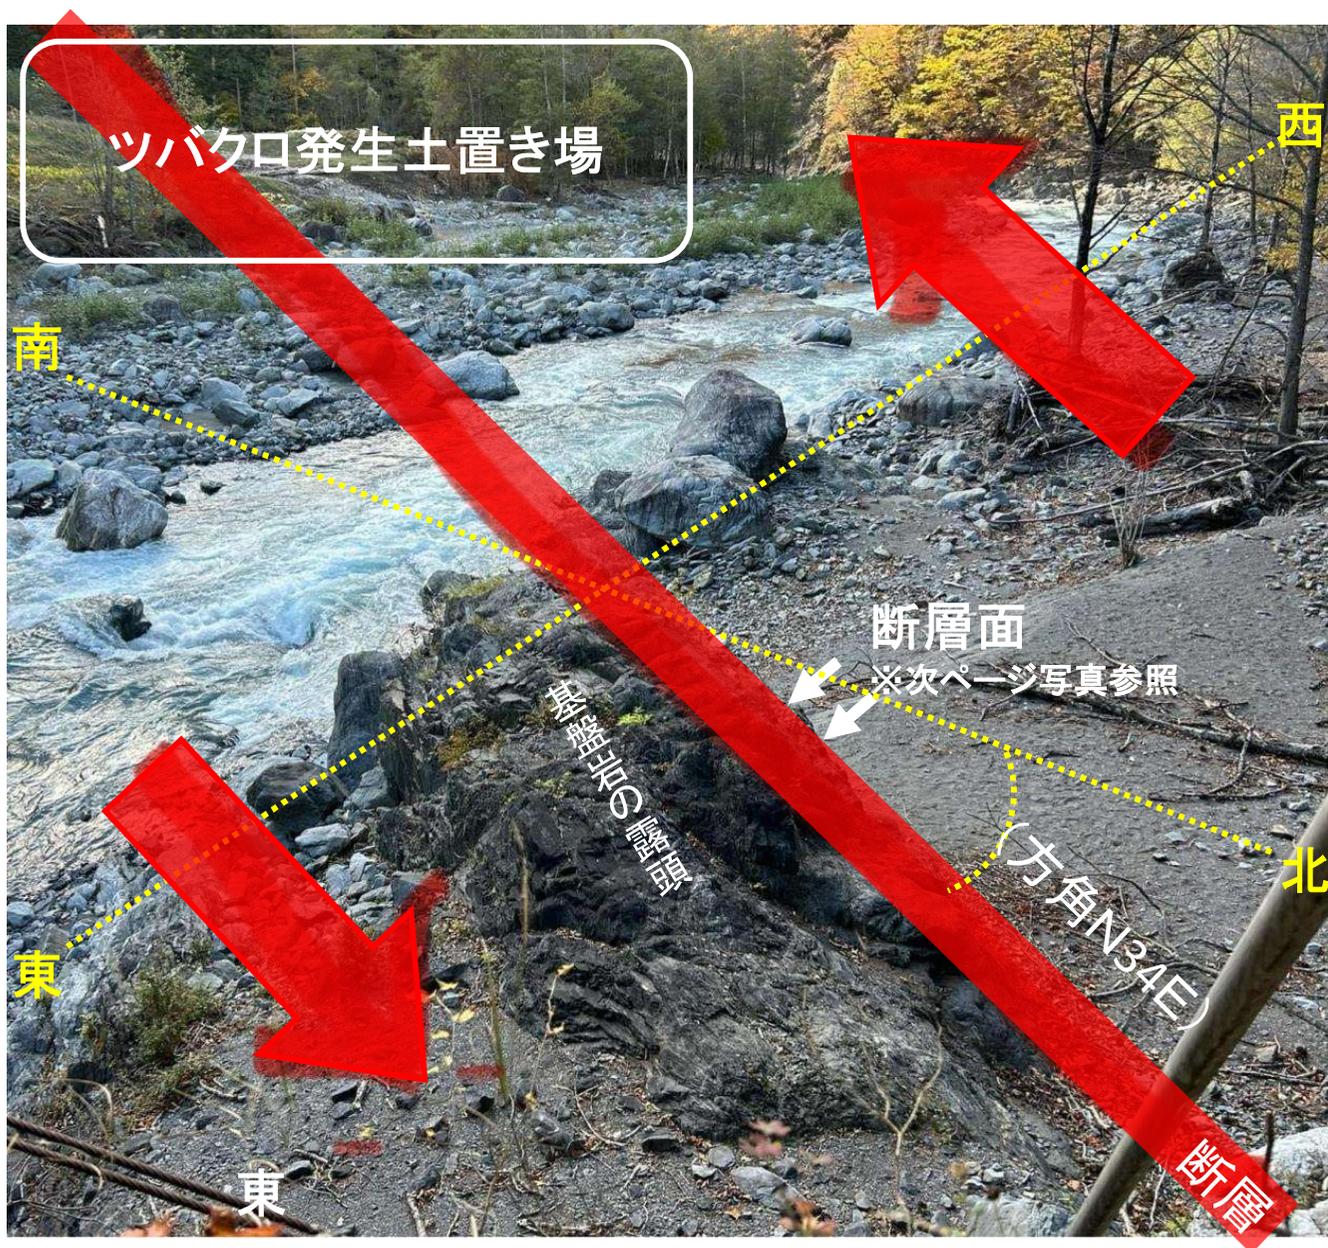
## 地表地質調査箇所【A地点】

ツバクロ発生土置き場の直上流の基盤岩の露頭にて、断層の方位

(N34E:北から東に34°)を確認し、ツバクロ発生土置き場へ、推定線のとおり「断層」が伸びていることが確認できた。

このためツバクロ発生土置き場直下に断層が存在していることが確認された。

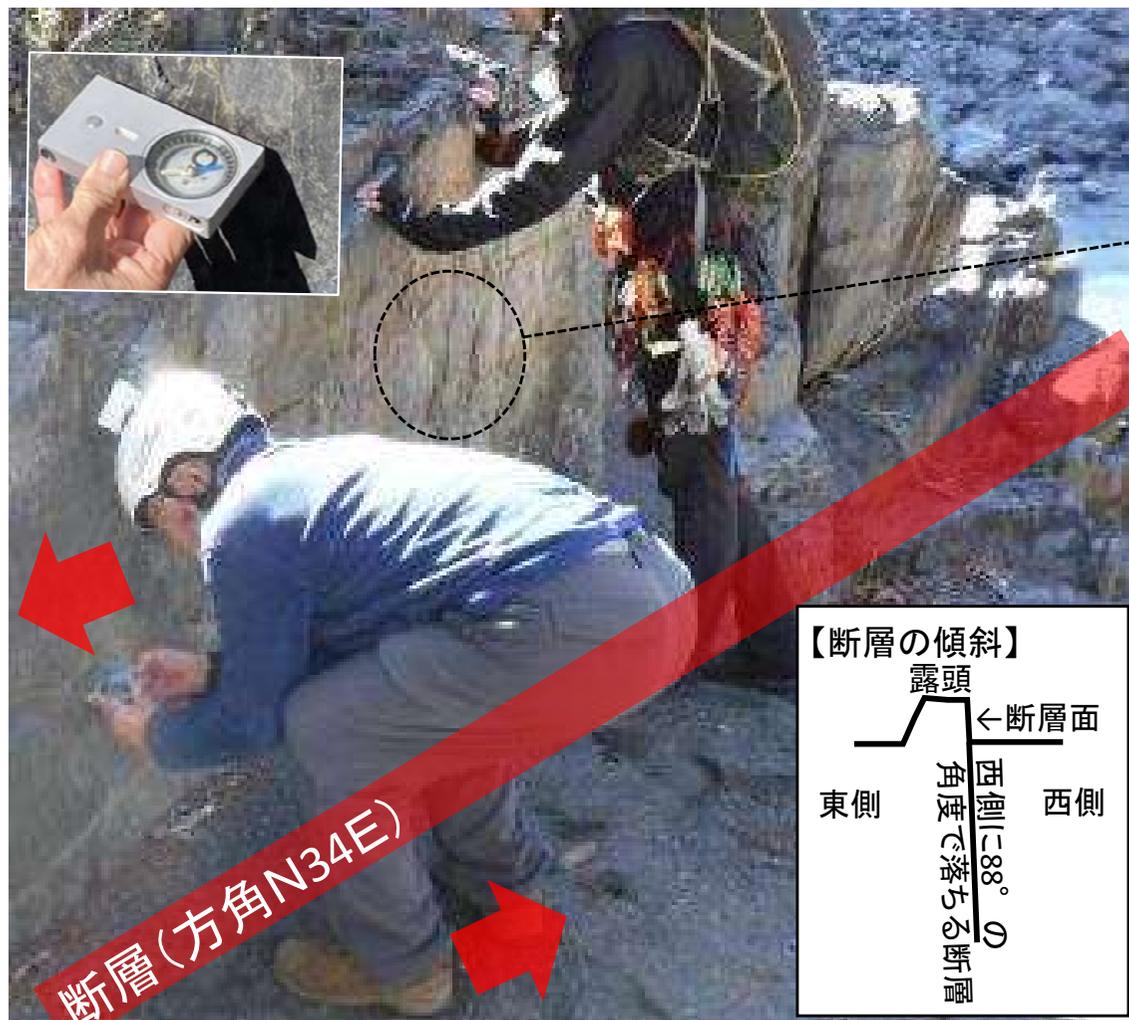
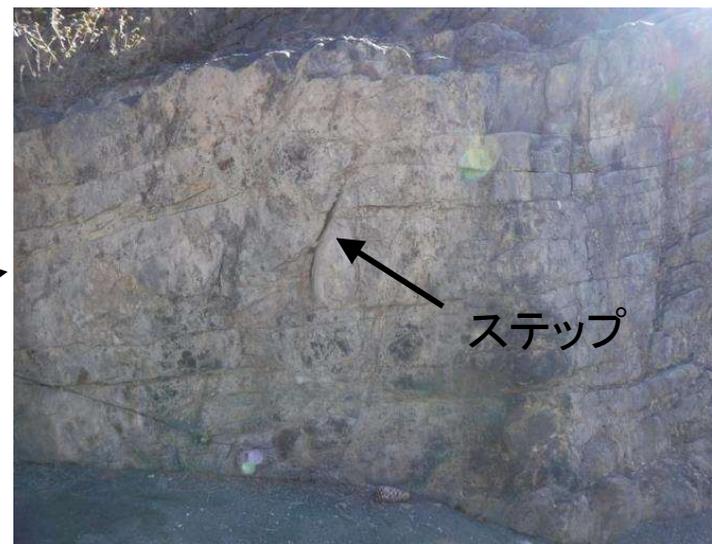
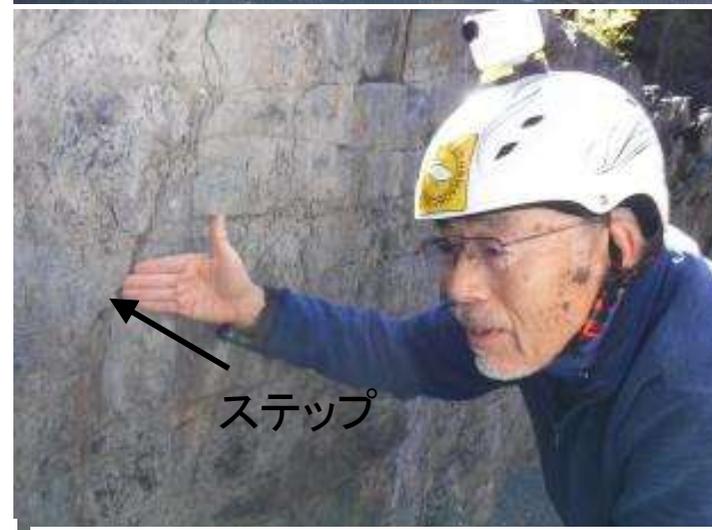
## 地表地質調査箇所【A地点】

断層面にて断層の角度を確認し「N34E, W88」であった。(北から東に34°の方位、西向きに88°の傾斜)

直角に近い角度で落ちる断層であるため、「横ずれ断層」である。

断層面にて「左横ずれ断層」である事を示すステップを確認した。

※ステップ：断層がずれたことで生じる段差

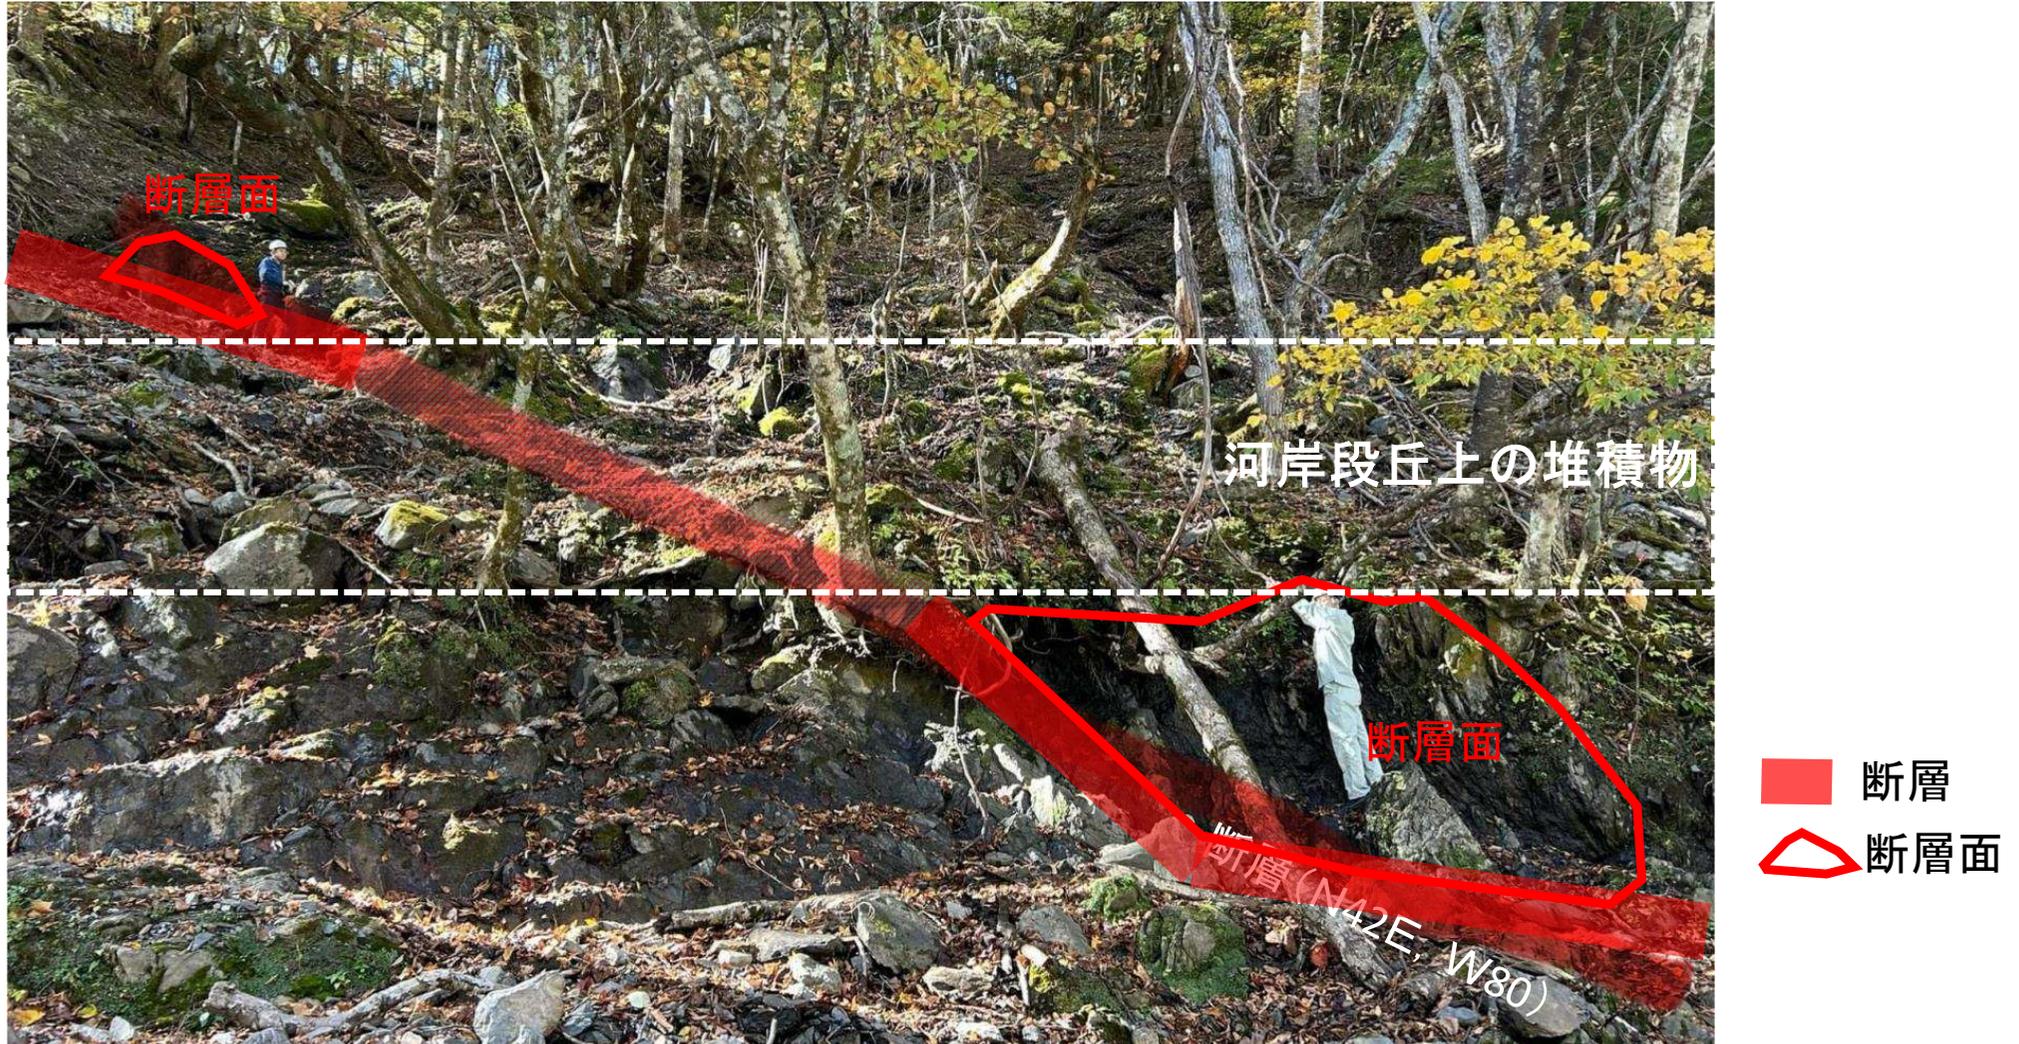
## 地表地質調査箇所【B地点】

大井川右岸に見られた基盤岩の露頭にて、ツバクロ発生土置き場方向へ伸びる「左横ずれ断層」の断層面を確認した。

加えて、数千年前に形成されたとみられる河岸段丘の堆積物には、変動地形が見られなかったため、この断層は活断層ではないと言える。

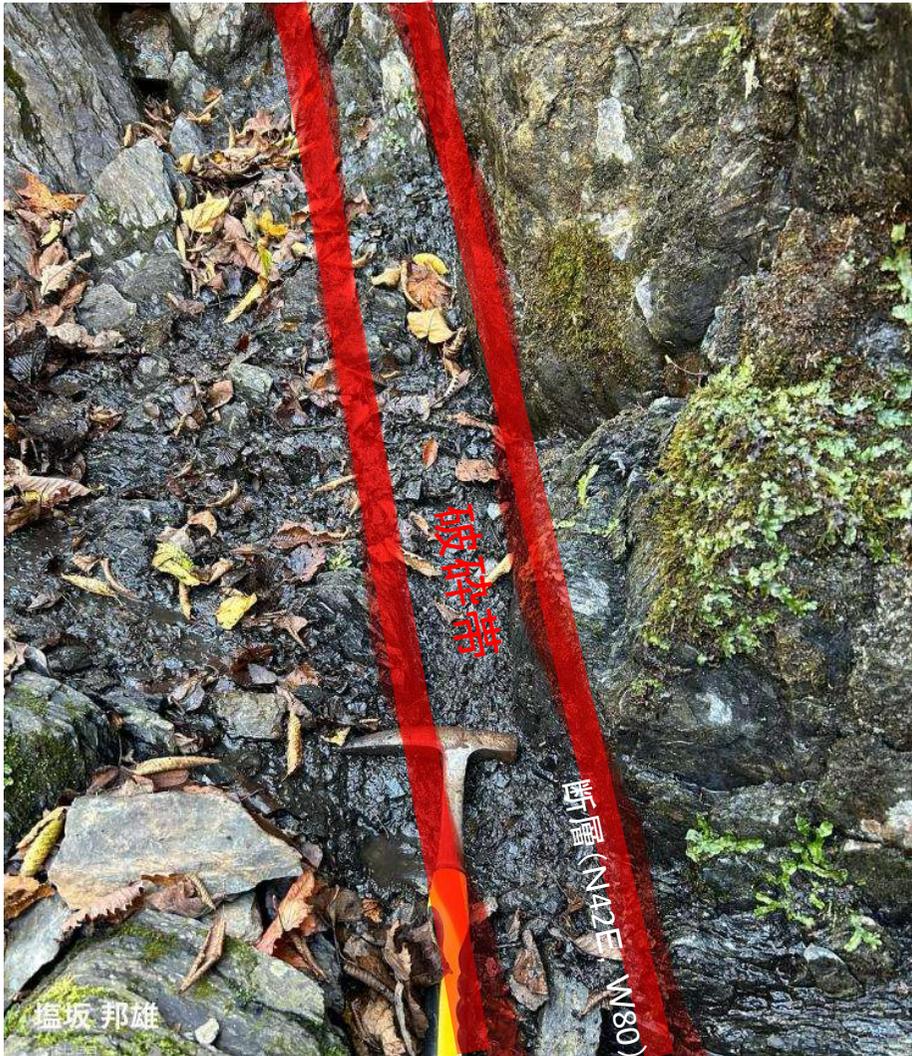
地表地質調査箇所【B地点】 ※前項写真の右下の断層面で見られた破碎帯と鏡肌

断層では、幅20cm程度の破碎帯を確認できる。

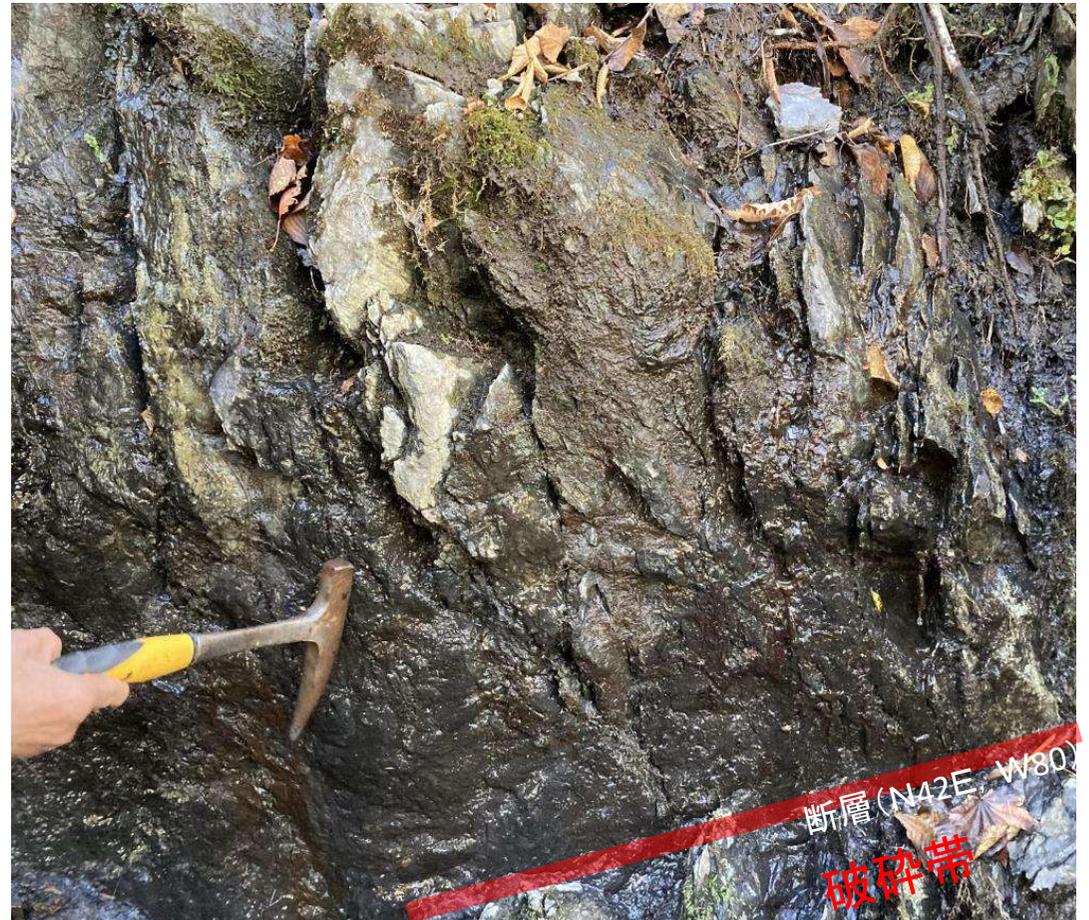
断層面には、鏡肌を確認することができる。  
※鏡肌：断層がずれた際の摩擦で生じる光沢のある岩肌

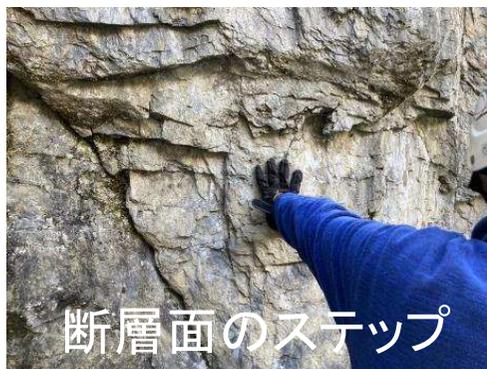
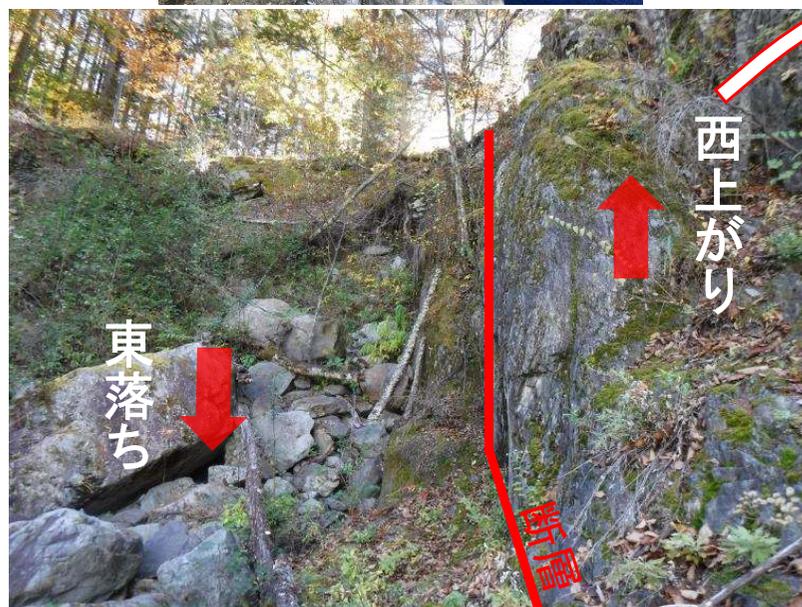
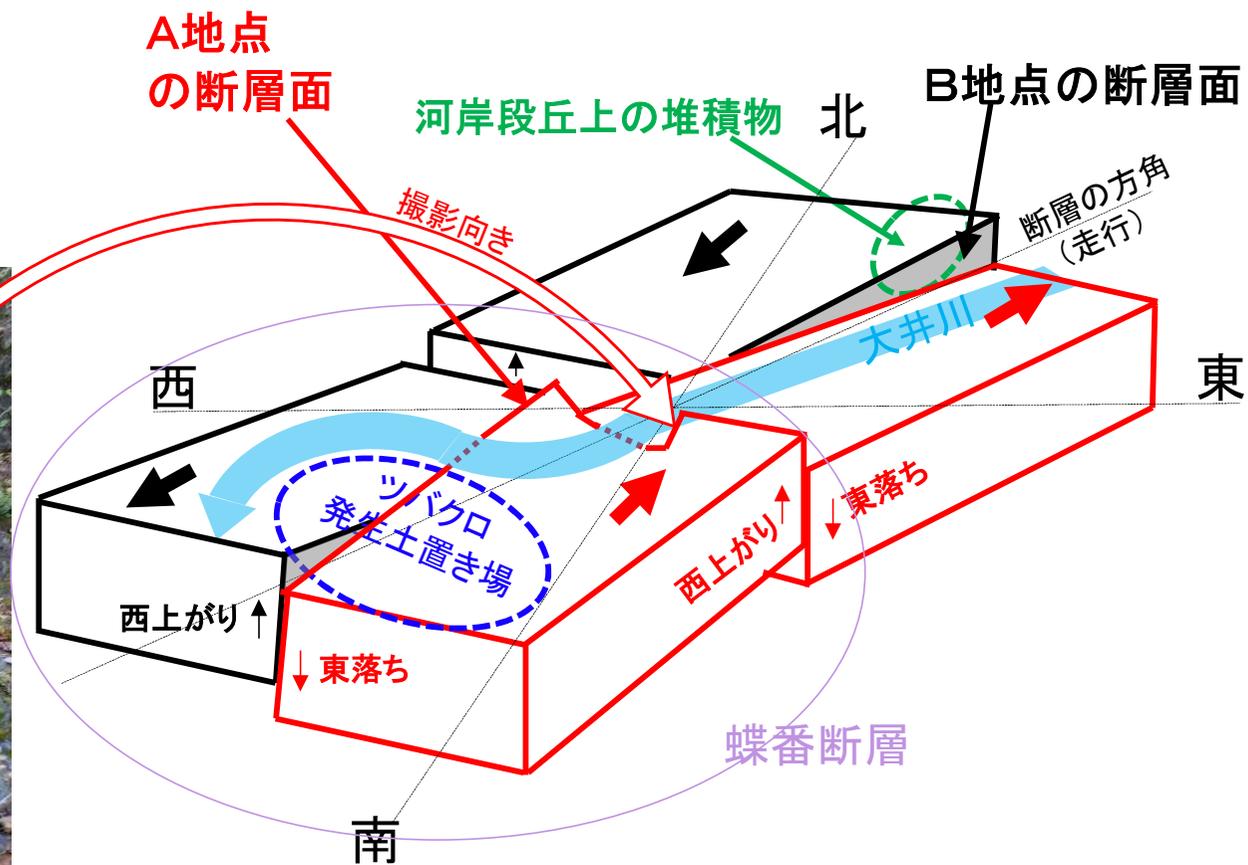
地表地質調査箇所【A地点】【B地点】を調査したことにより、ツバクロ発生土置き場直下を通る「左横ずれ断層」は「蝶番断層」であることが確認できる。

また、【A地点】の対岸（大井川左岸）では、西上がり、東落ちの断層も確認できた。以上から、ツバクロ発生土置き場直下でも、基盤岩には断層のずれによる東落ちの段差(3m~5m)が発生している可能性がある。

- ・ツバクロ発生土置き場直下には断層が存在する。
- ・断層特性
  - 左横ずれ断層(蝶番断層:西上がり、東落ち)である。
  - －ステップ、鏡肌、破碎帯、周辺地層の引きずりが確認できる。
  - －断層変位1.5～5.0m
- ・下位段丘面に変動地形は見られないことから活断層ではない。

ツバクロ発生土置き場の直下に断層があることは明確である。  
断層の位置や特性をさらに正確に把握するためには、追加調査としてトレンチ調査やボーリング調査、弾性波探査といった調査が考えられる。
