# 県道静岡焼津線「浜当日トンネル」

## 対策検討会（第3回）

### 本編資料

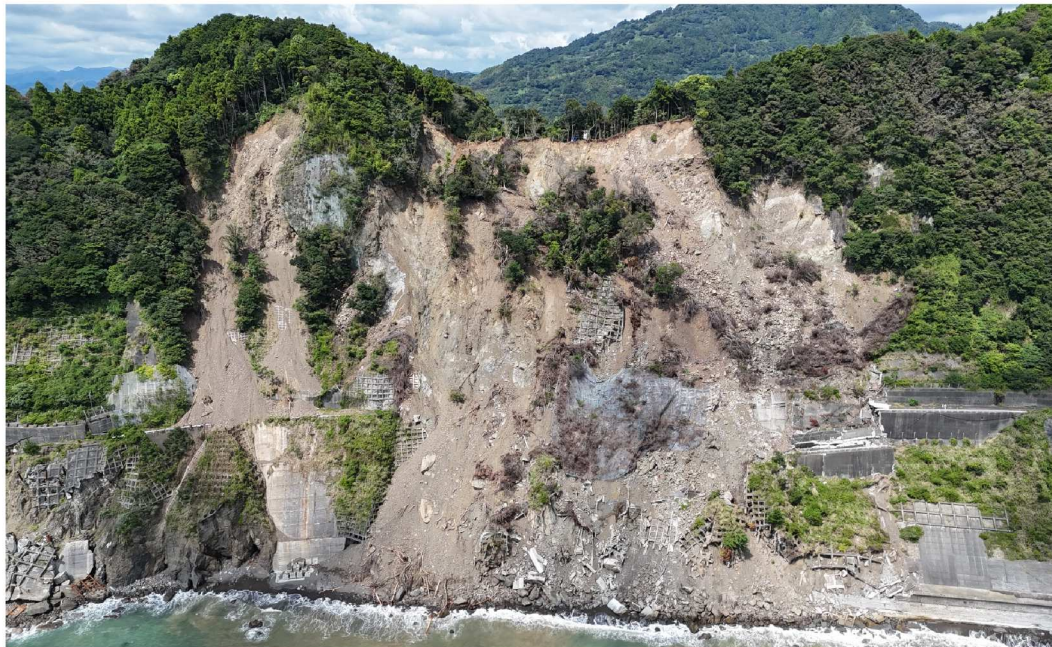
斜面崩壊全景（R6.9.4撮影）

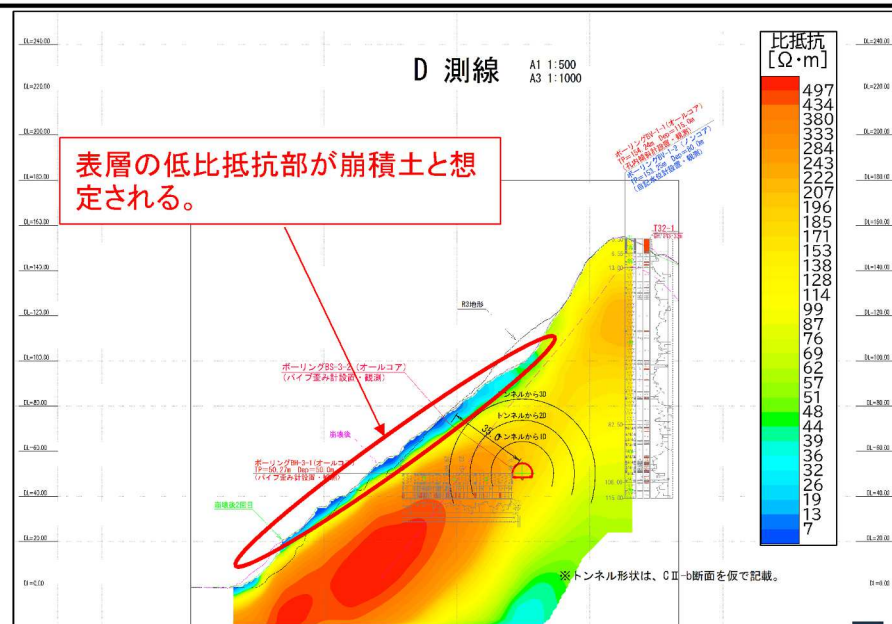
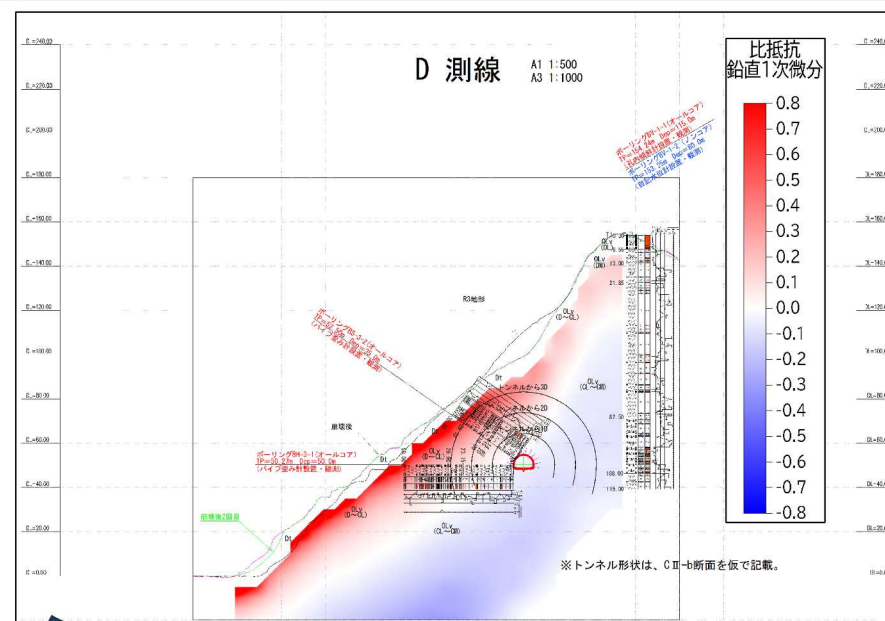
空中電磁探査結果

## 2. 地質調査の状況\_D測線

○結果：空中電磁探査結果より、表層の崩積土層、緩み層が想定された。

空中電磁探査結果と、調査ボーリング結果を合わせて、地質断面図を更新した。

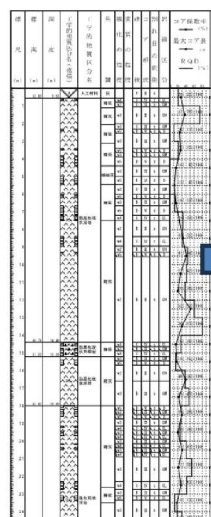
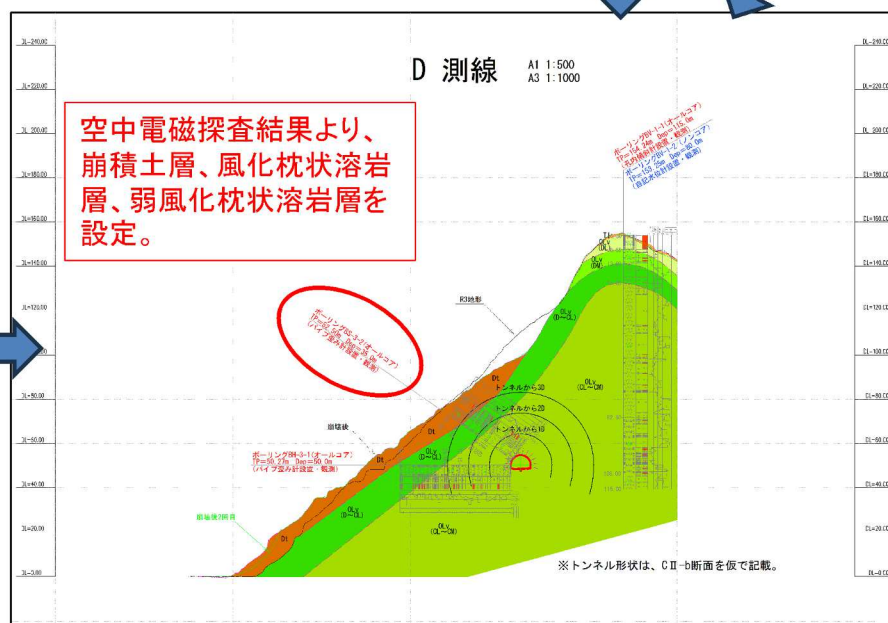
調査ボーリング結果

○BS-3-2結果、及び空中電磁探査の結果から地質断面図を見直した  
○風化岩層の中で確認されるボーリングコア脆弱部を結んだすべり面を設定

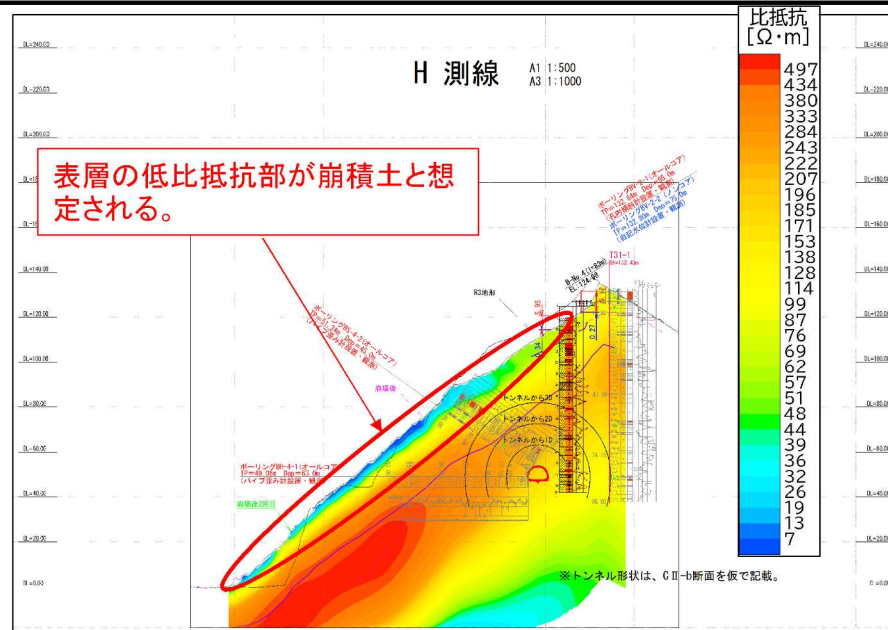
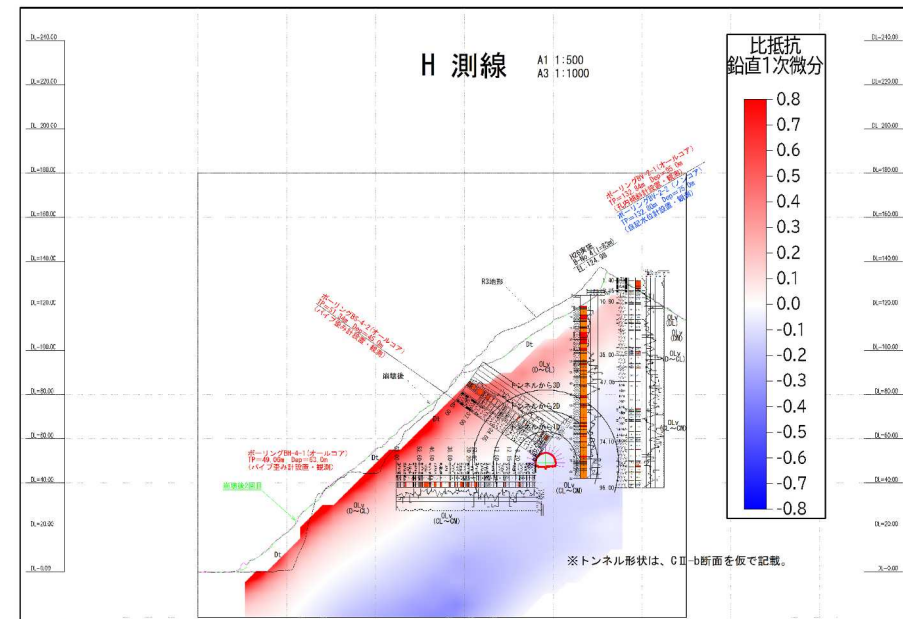
空中電磁探査結果

## 2. 地質調査の状況\_H測線

○結果：空中電磁探査結果より、表層の崩積土層、緩み層が想定された。

空中電磁探査結果と、調査ボーリング結果を合わせて、地質断面図を作成した。

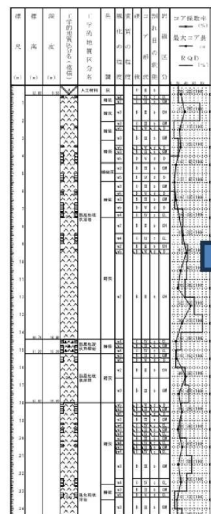
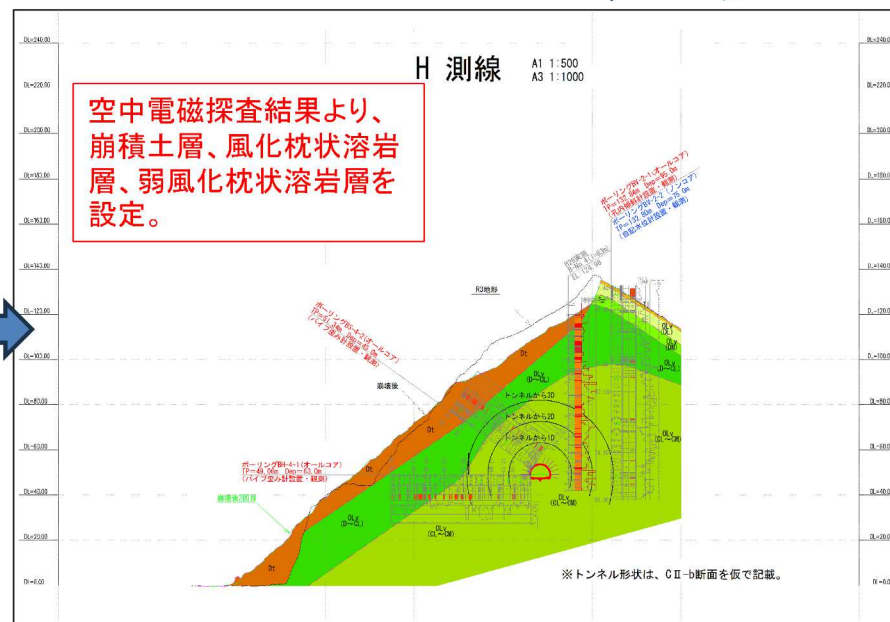
調査ボーリング結果

- 空中電磁探査の結果から地質断面図を見直した
- 風化岩層の中で確認されるボーリングコア脆弱部を結んだすべり面を設定

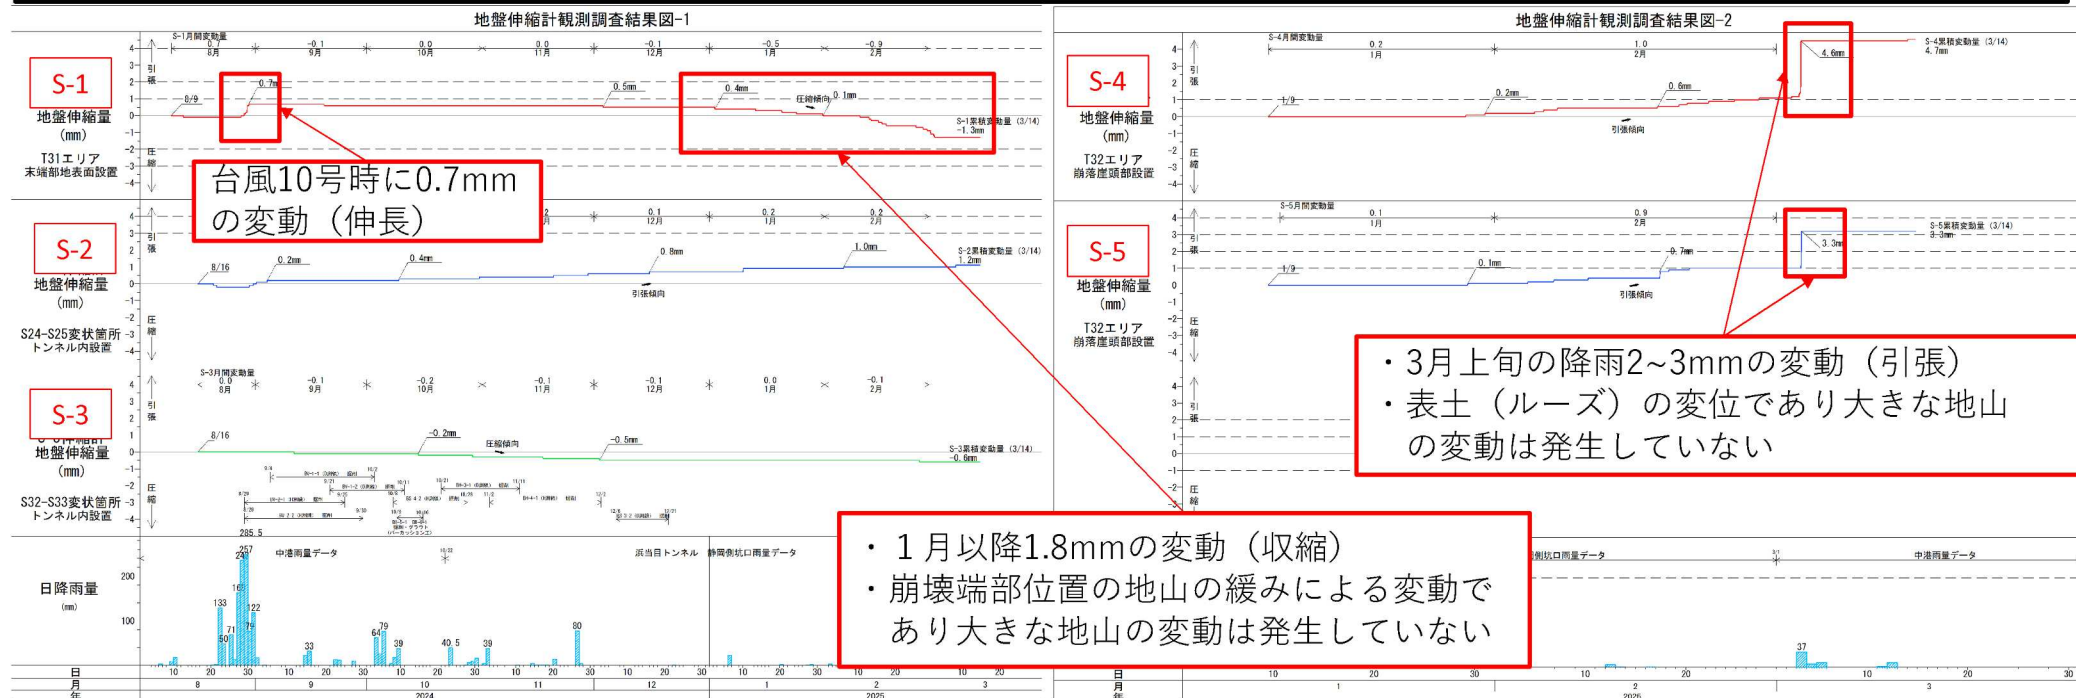
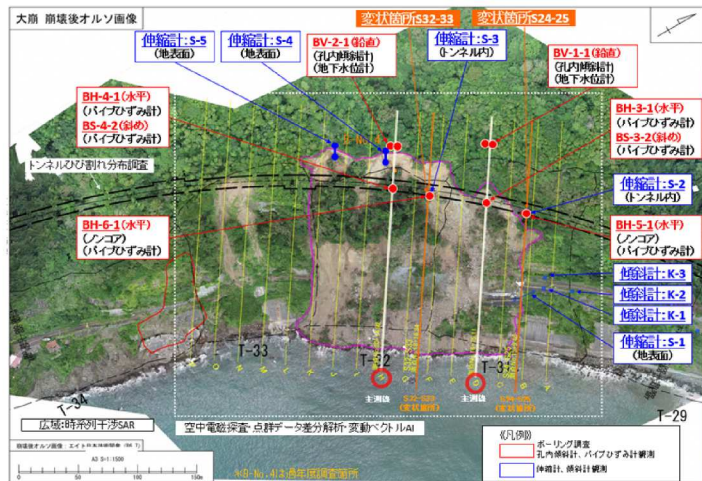
### 3. 観測の状況\_地表部の調査状況 地盤伸縮計

○結果：崩壊地内は、地盤伸縮計(S-1)において台風10号時（R6.8.21～9.2）に一時的な変動が観測された。

頭部滑落崖の地盤伸縮計 (S-4,5) は軽微な引張変動が観測された。

トンネル内伸縮計(S-2,S-3)の変動は確認されていない。

○考察：崩壊地内は継続的な大きな地山の変動は発生していない。

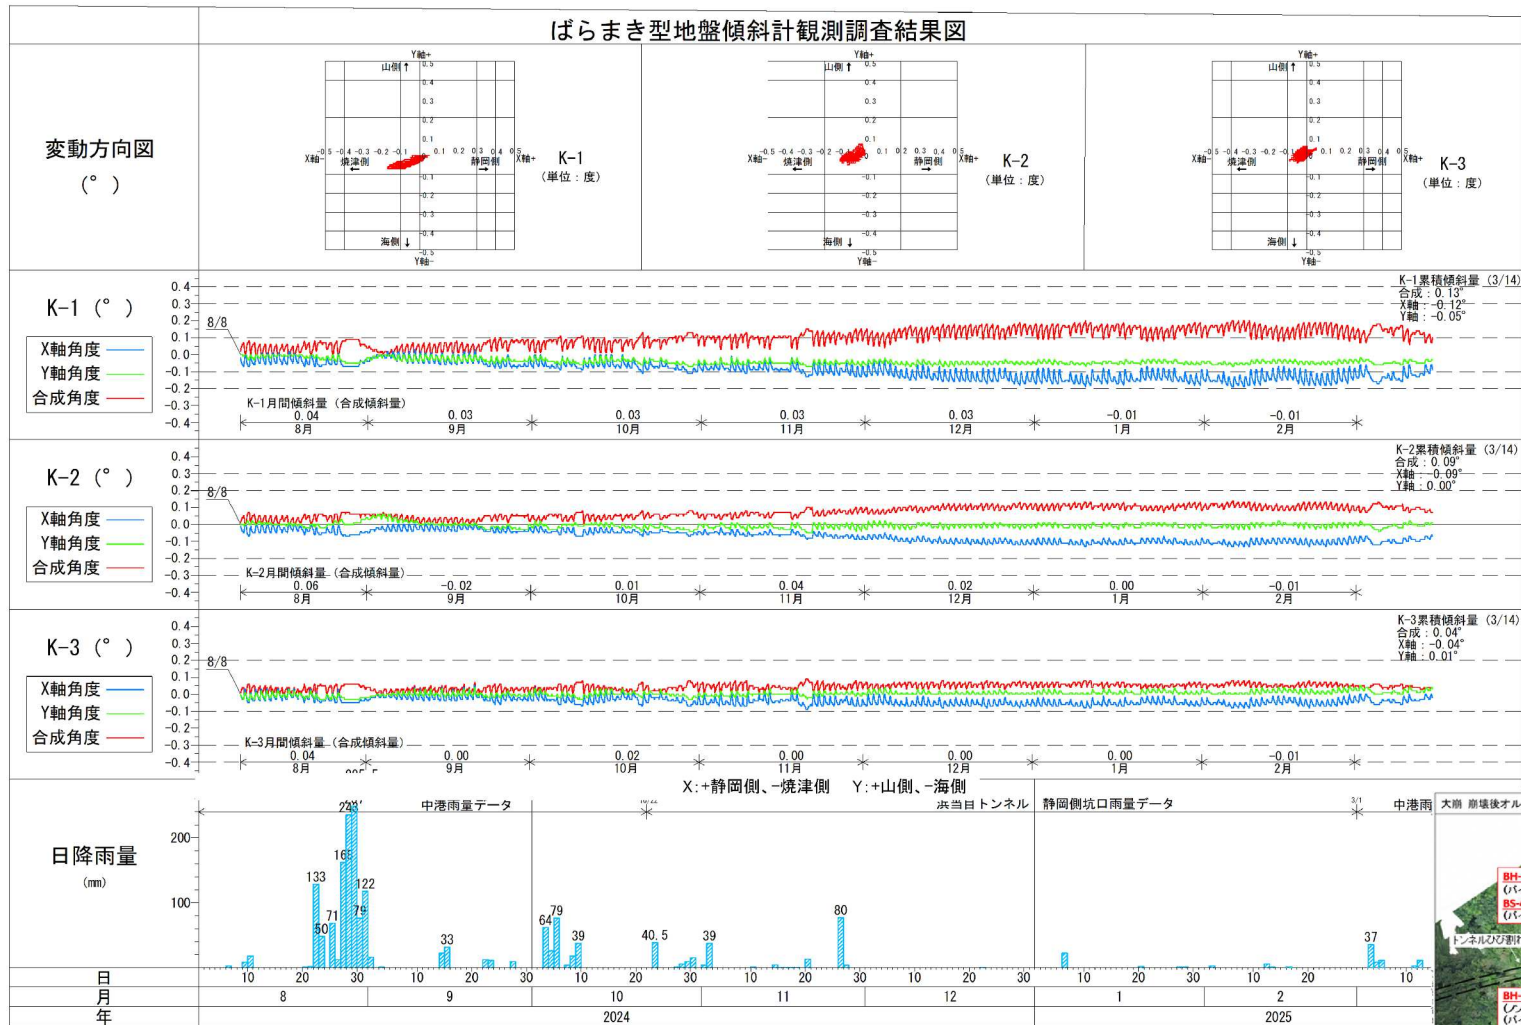
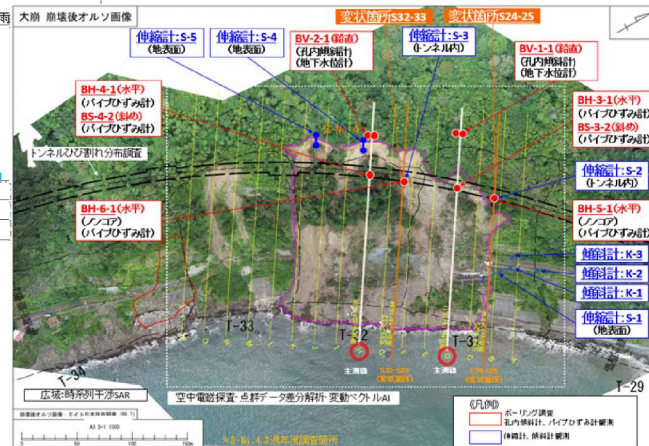
### 3. 観測の状況\_地表部の調査状況\_地盤傾斜計

○結果：傾斜計(K-1,K-2,K-3)の変動は確認されていない。

○考察：現在安定している。

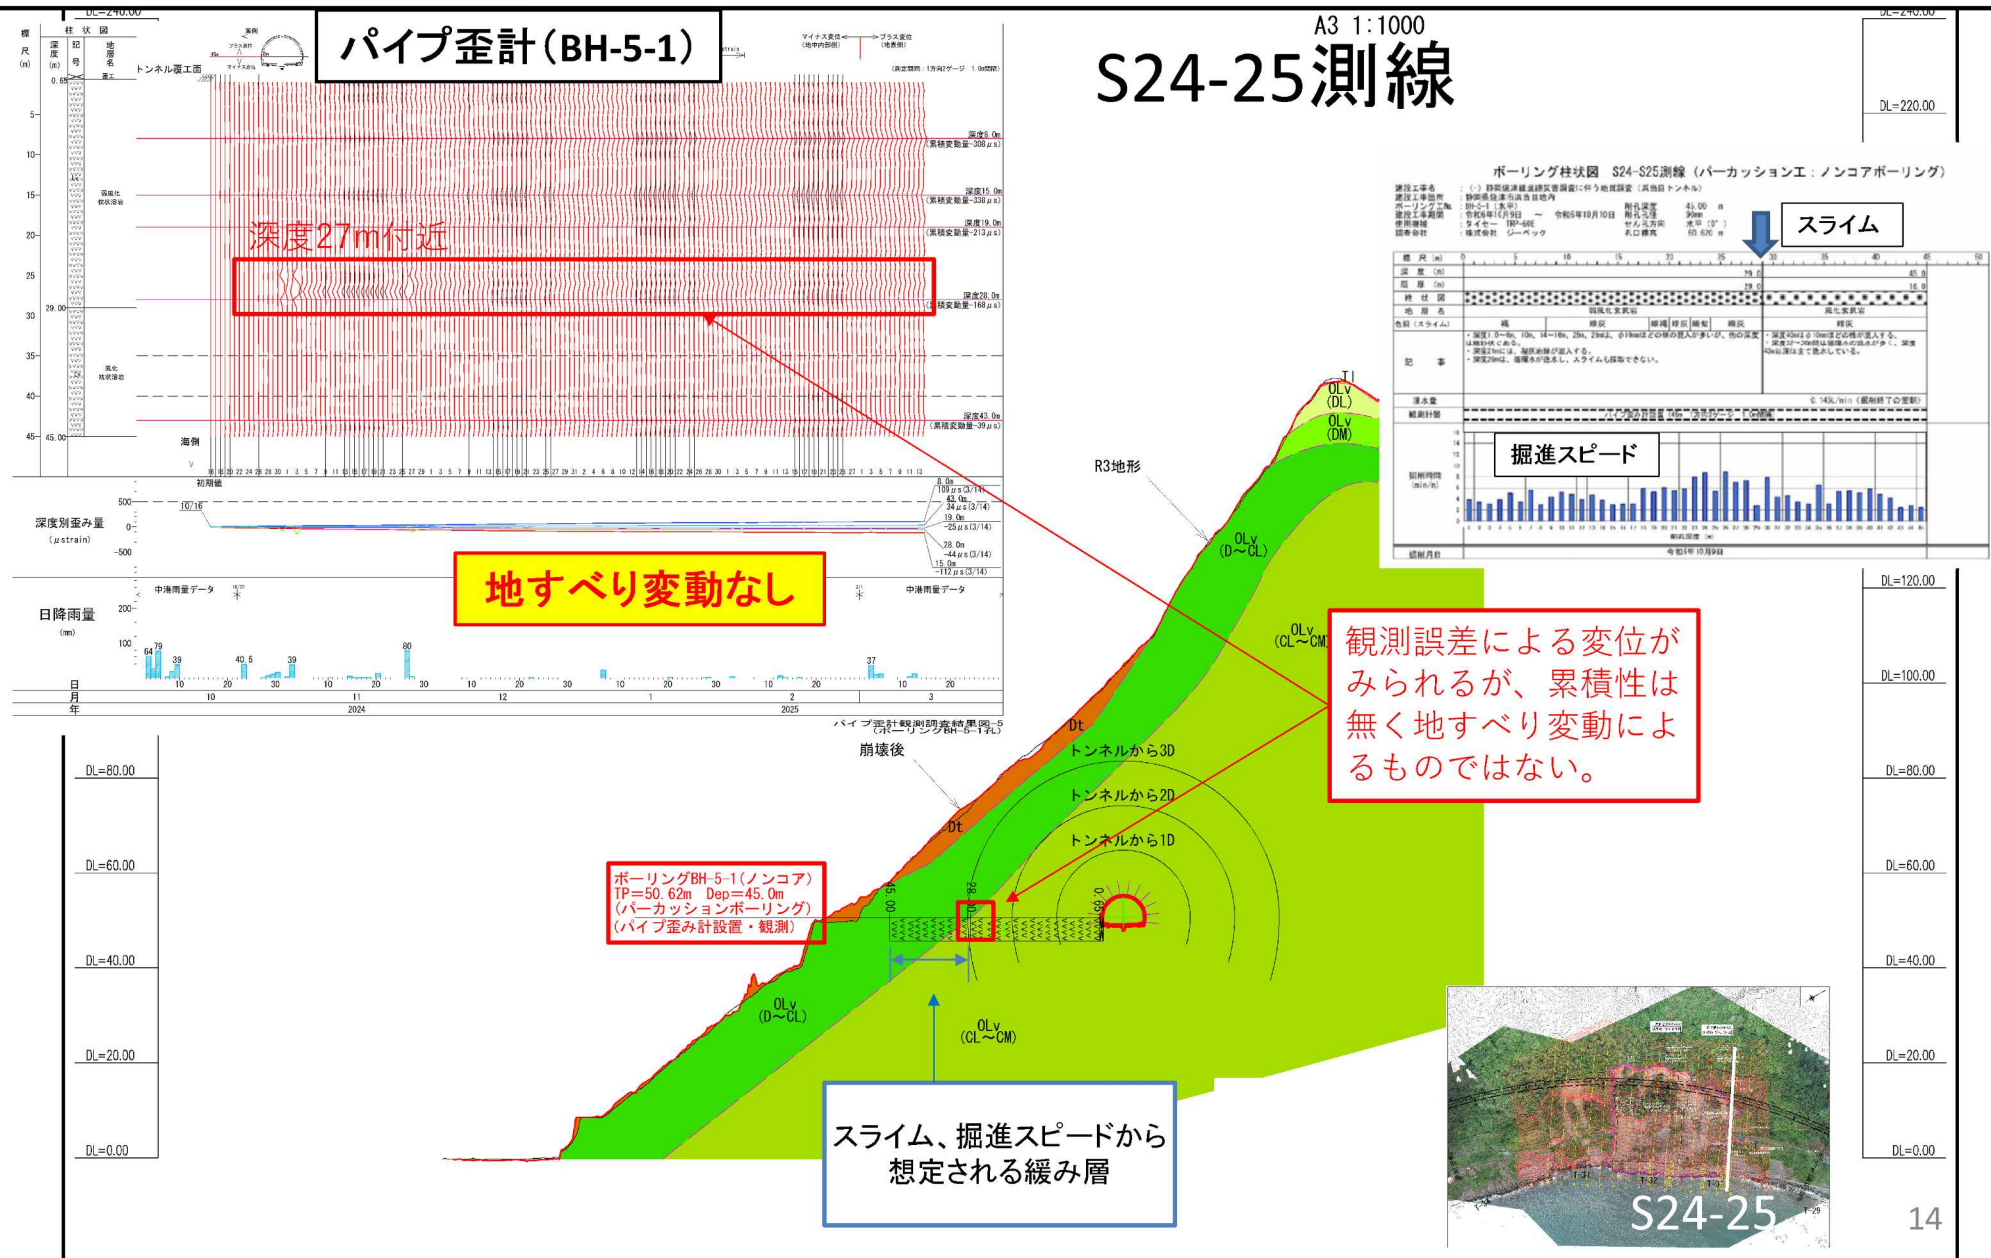
### S24-S25 測線

○結果：現時点で、累積性のある斜面変動は確認されていない。

○考察：現時点で、孔内計器観測による地すべり変動は確認されていないことから、継続的な大きな地山の  
変動は発生していない。

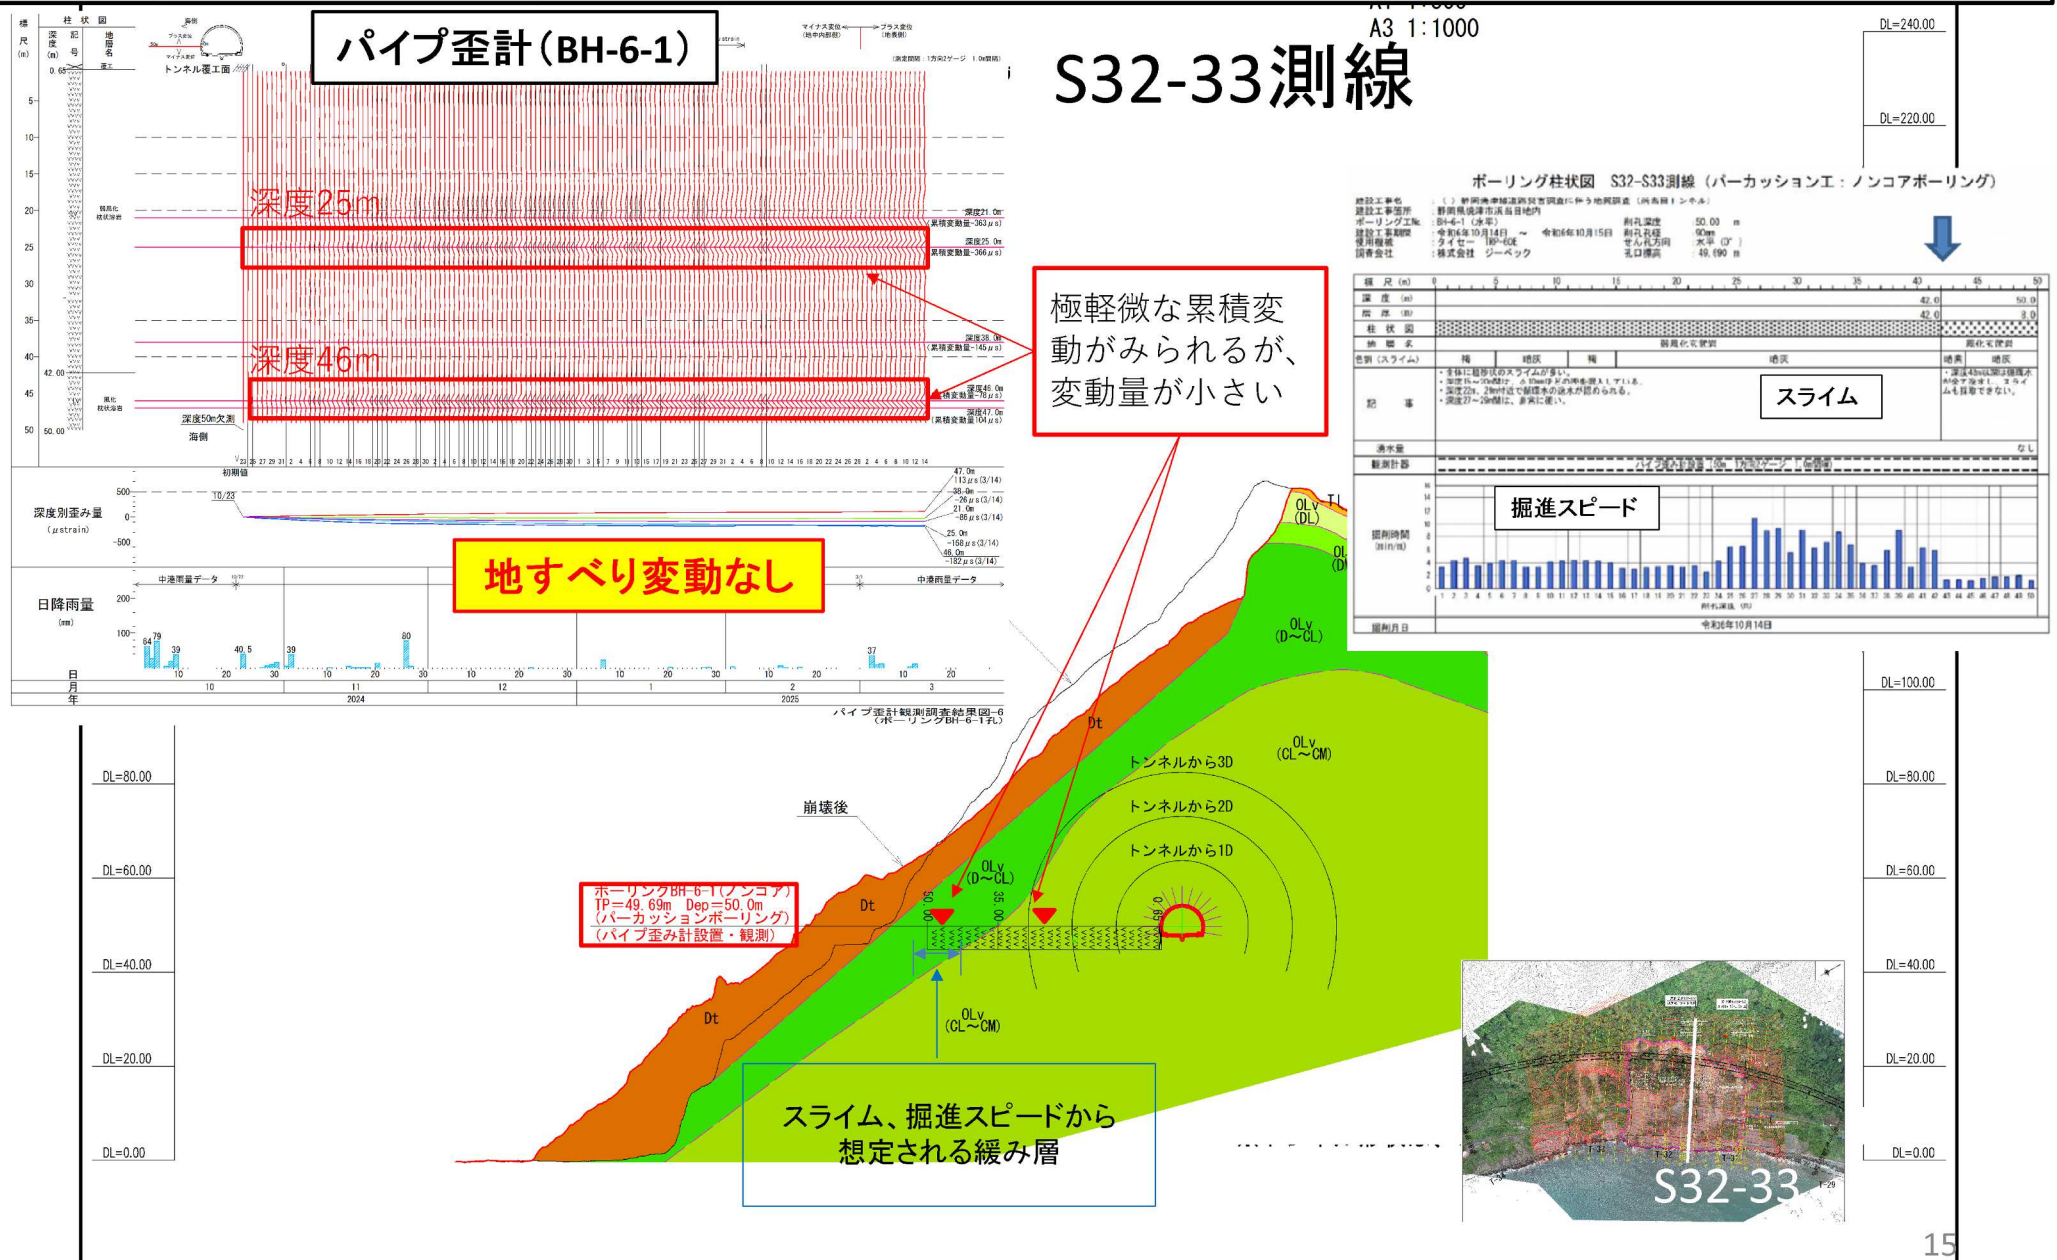
### S32-S33 測線

○結果：現時点で、累積性のある斜面変動は確認されていない。

○考察：現時点で、現時点で、孔内計器観測による地すべり変動は確認されていないことから、継続的な大きな地山の  
変動は発生していない。

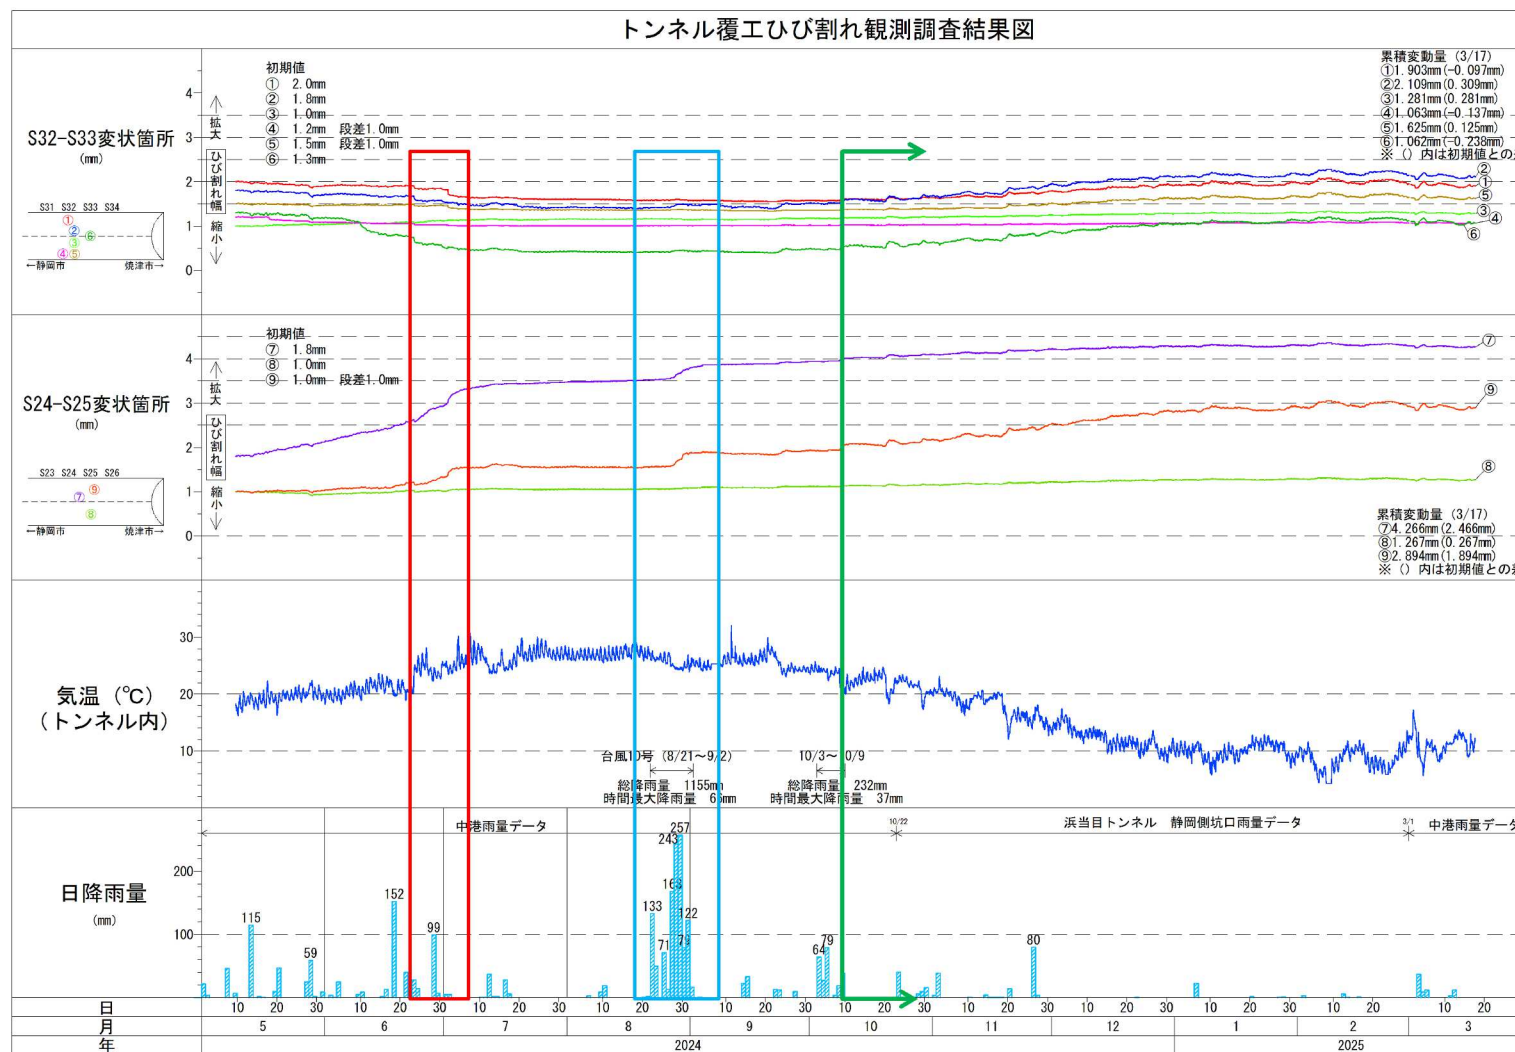
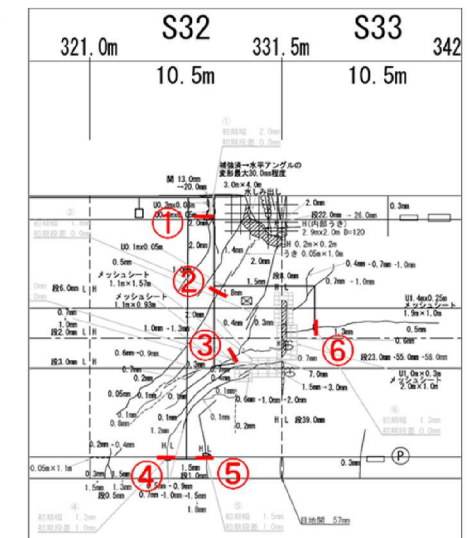
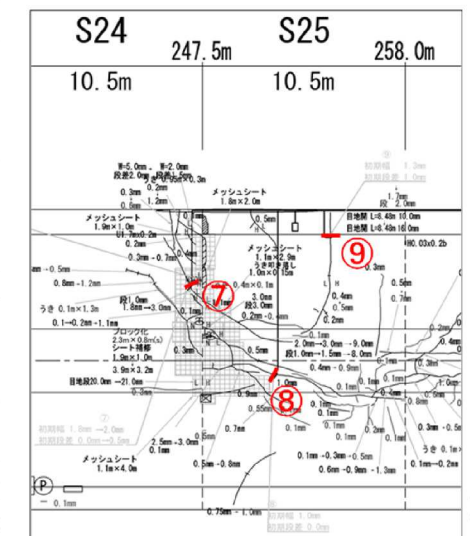
○結果：浜当目トンネルのひび割れ計測結果は、前回検討会（R6.12.24）からは異常なひび割れの変動は発生していない。

○考察：(1)斜面崩壊（□）：斜面崩壊前後でひび割れ幅が0.1～0.2mm変動が生じており、斜面変動との関連性があると考えられる。

(2)降雨（□）：多量の降雨時にはひび割れの変動が確認されることから、降雨との関連性があると考えられるが、10月10日以降はまとまった雨がなかったことから観測を継続して関連性を確認していく。

(3)温度変化（↗）：10月10日以降は気温変化によりコンクリートが収縮しひび割れ幅が開口したと推察されるため、斜面変動等によるものではないと考えられる。

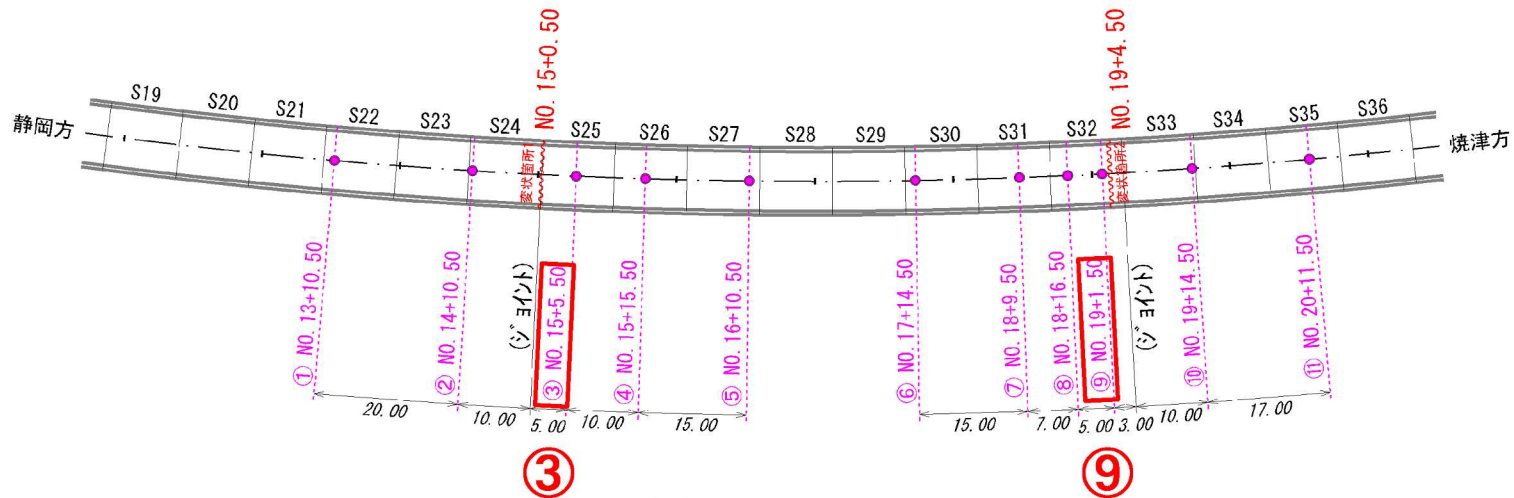
[平面図] S=1:1000

- 結果：トンネル内定点観測（11/29、12/20、1/23、2/20）では、顕著な変動は発生していない。
- 考察：累積性がある変動は確認されていないことから、継続的な大きなトンネルの変動は発生していないが、観測期間内にまとまった雨がなかったことから観測を継続する。

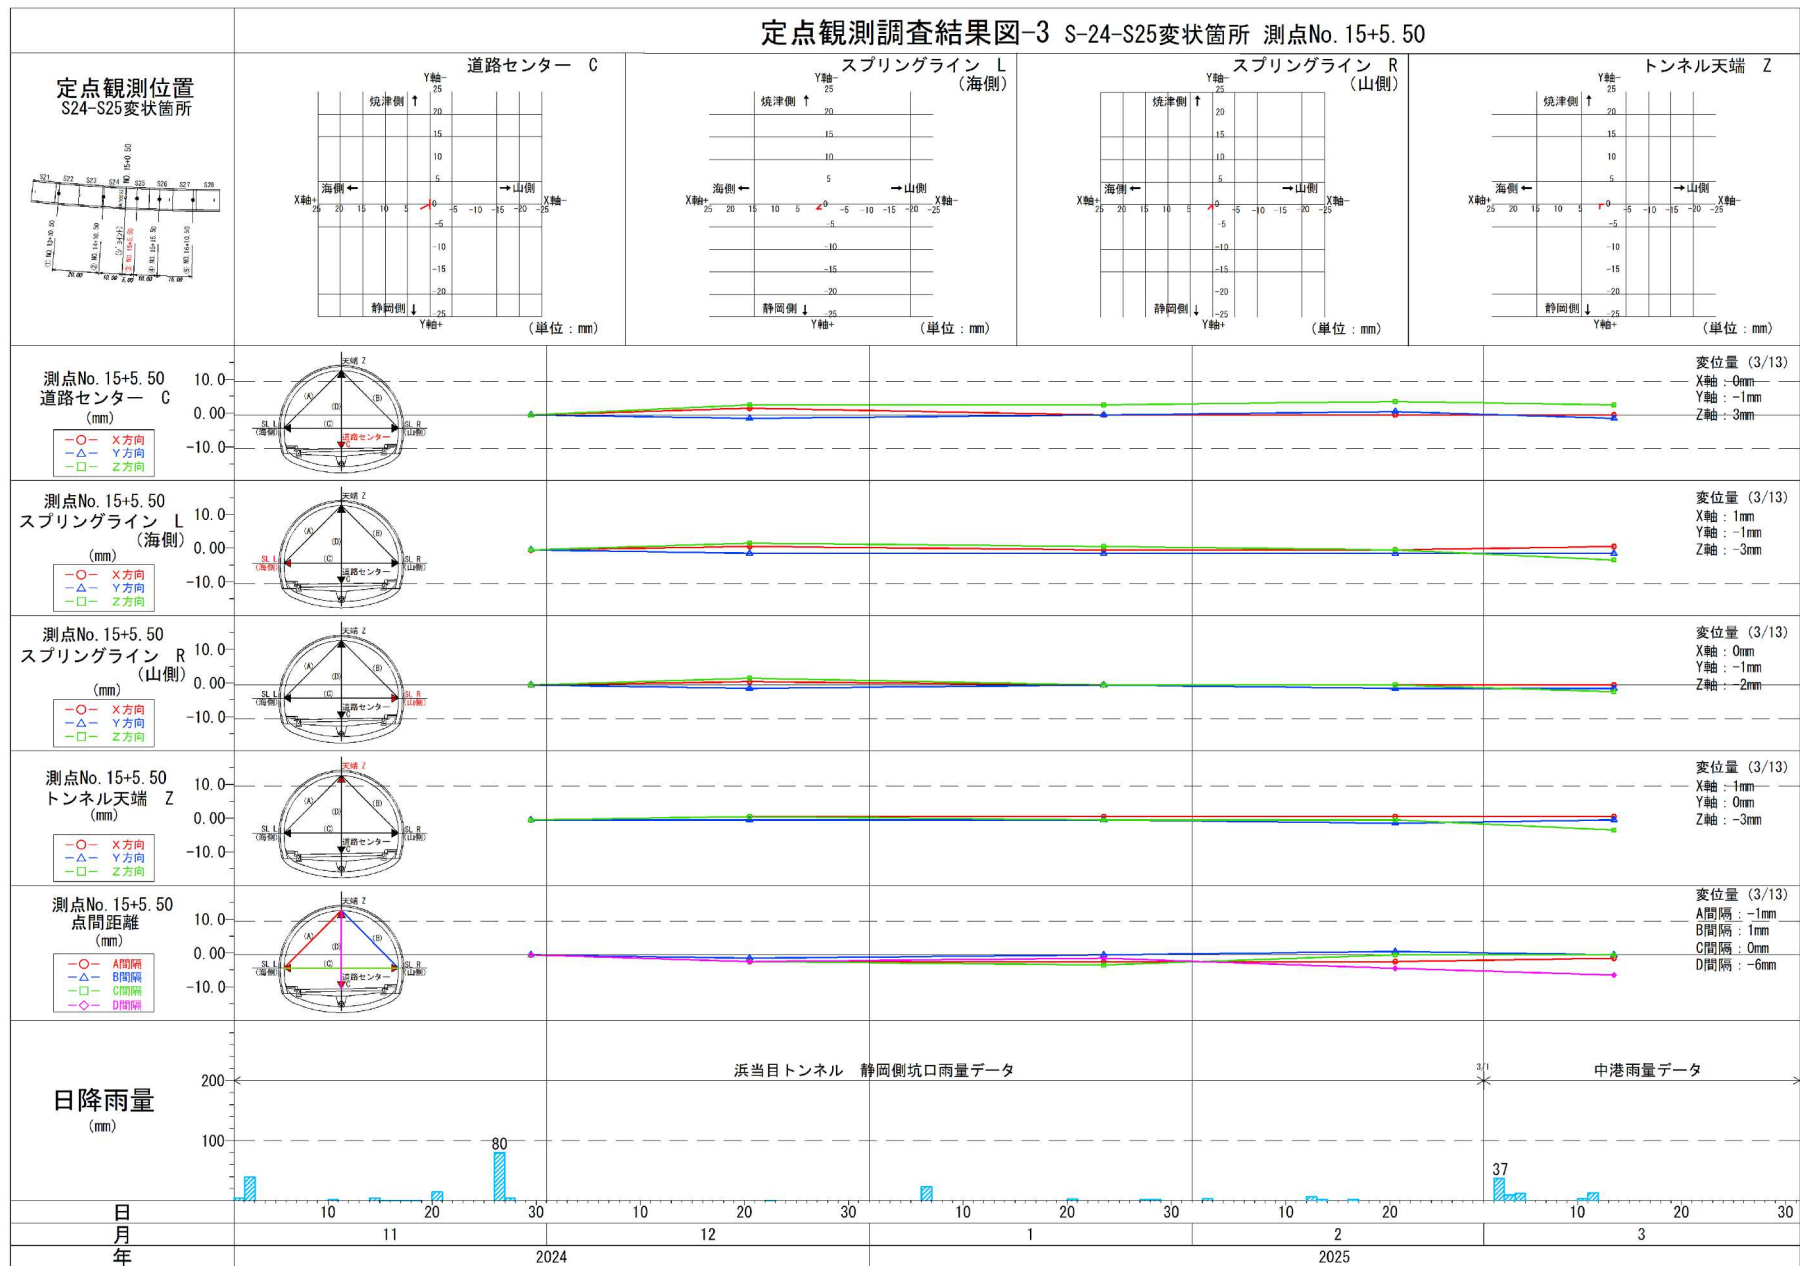
③

○結果：顕著な変動は発生していない。

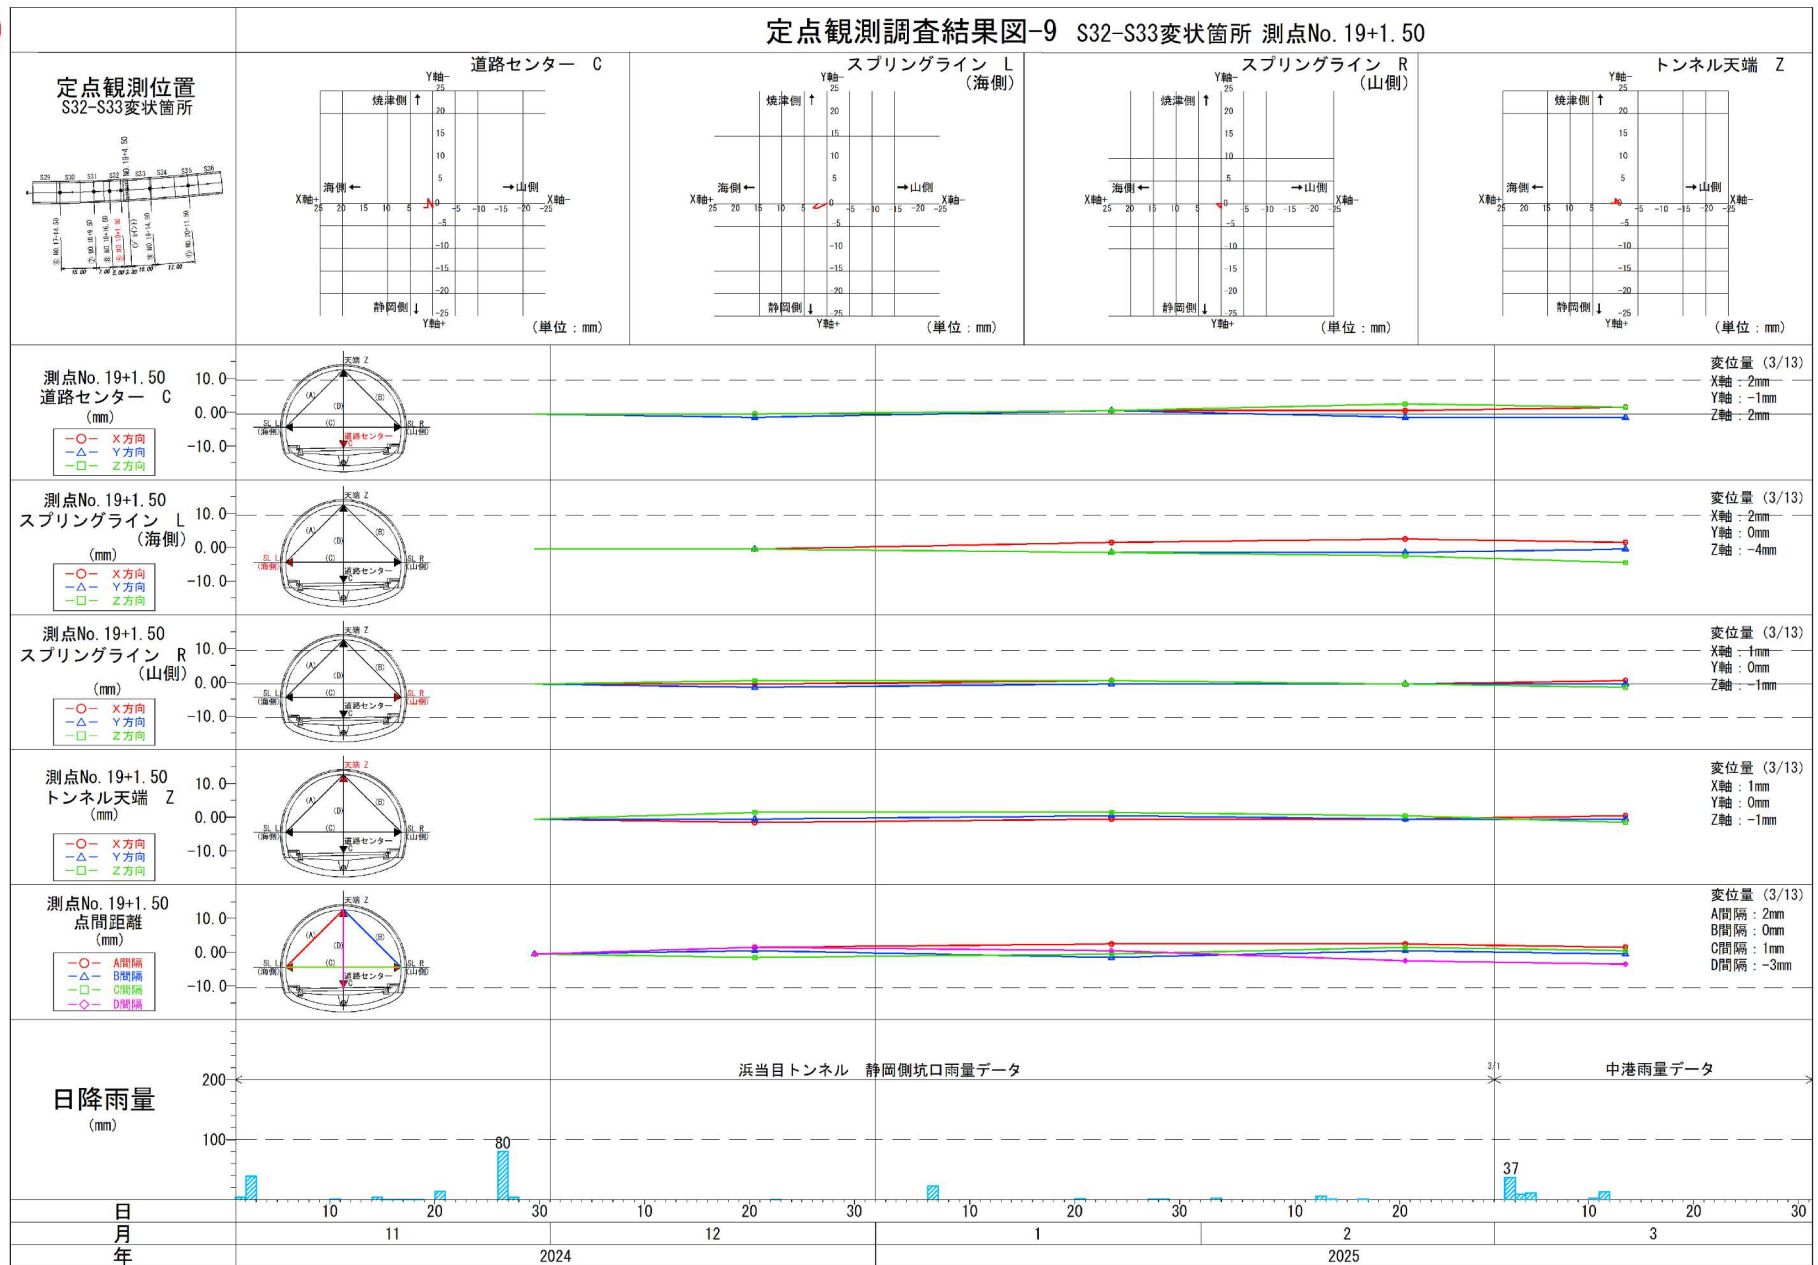
定点観測調査結果図-9 S32-S33変状箇所 測点No. 19+1.50

○結果：顕著な変動は発生していない。

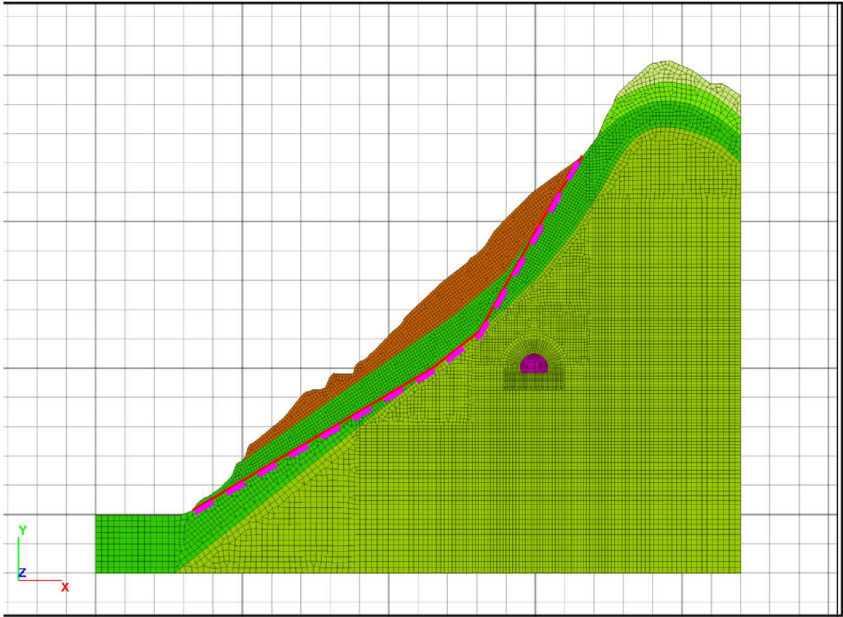
図 解析モデル

＜解析モデル＞  
・地山は弾性体としてモデル化

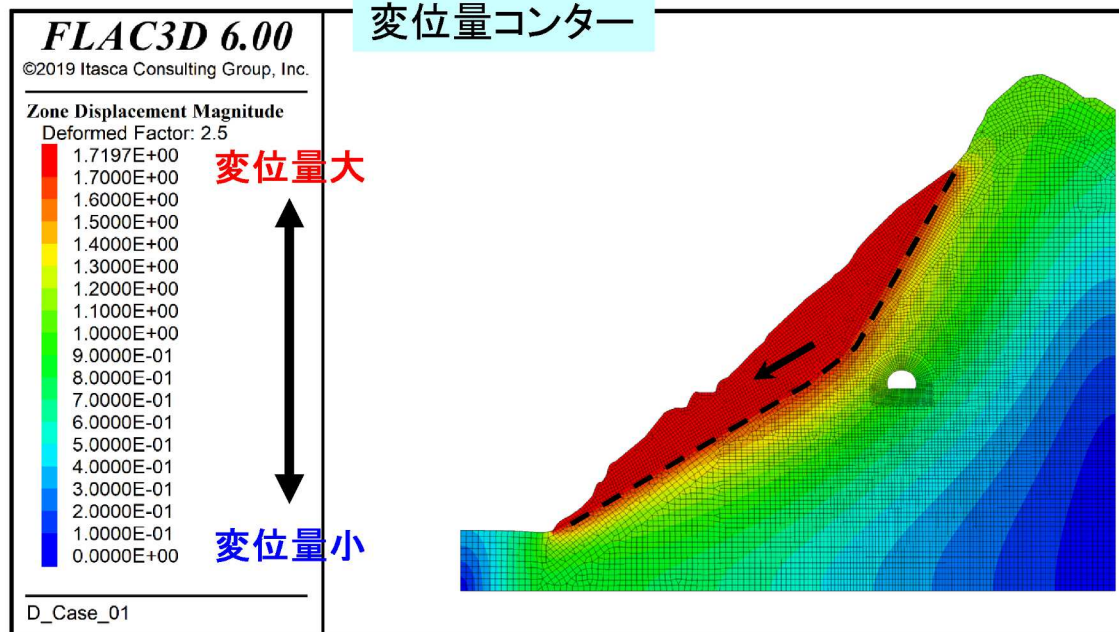
図 解析結果：変位置量コンター図

○結果：トンネルとすべり面が離れているが、斜面変動による応力がトンネルに伝播する可能性があることが確認された  
解析結果とトンネル変状との整合性を確認しながら、応力値等について今後詳細に解析を進めていく

○数値解析により、**斜面変動による応力がトンネルに伝播**する可能性を確認。

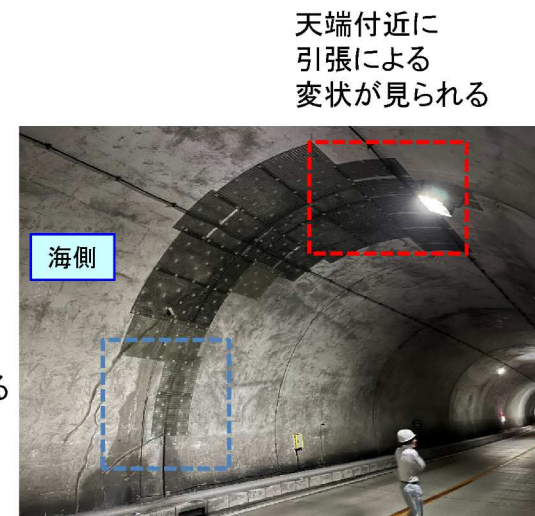
変状発生状況写真

伝播した応力と現地で発生したひび割れ等の変状の整合性を確認
