# 県道静岡焼津線「浜当日トンネル」

## 対策検討会（第3回）

### 本編資料

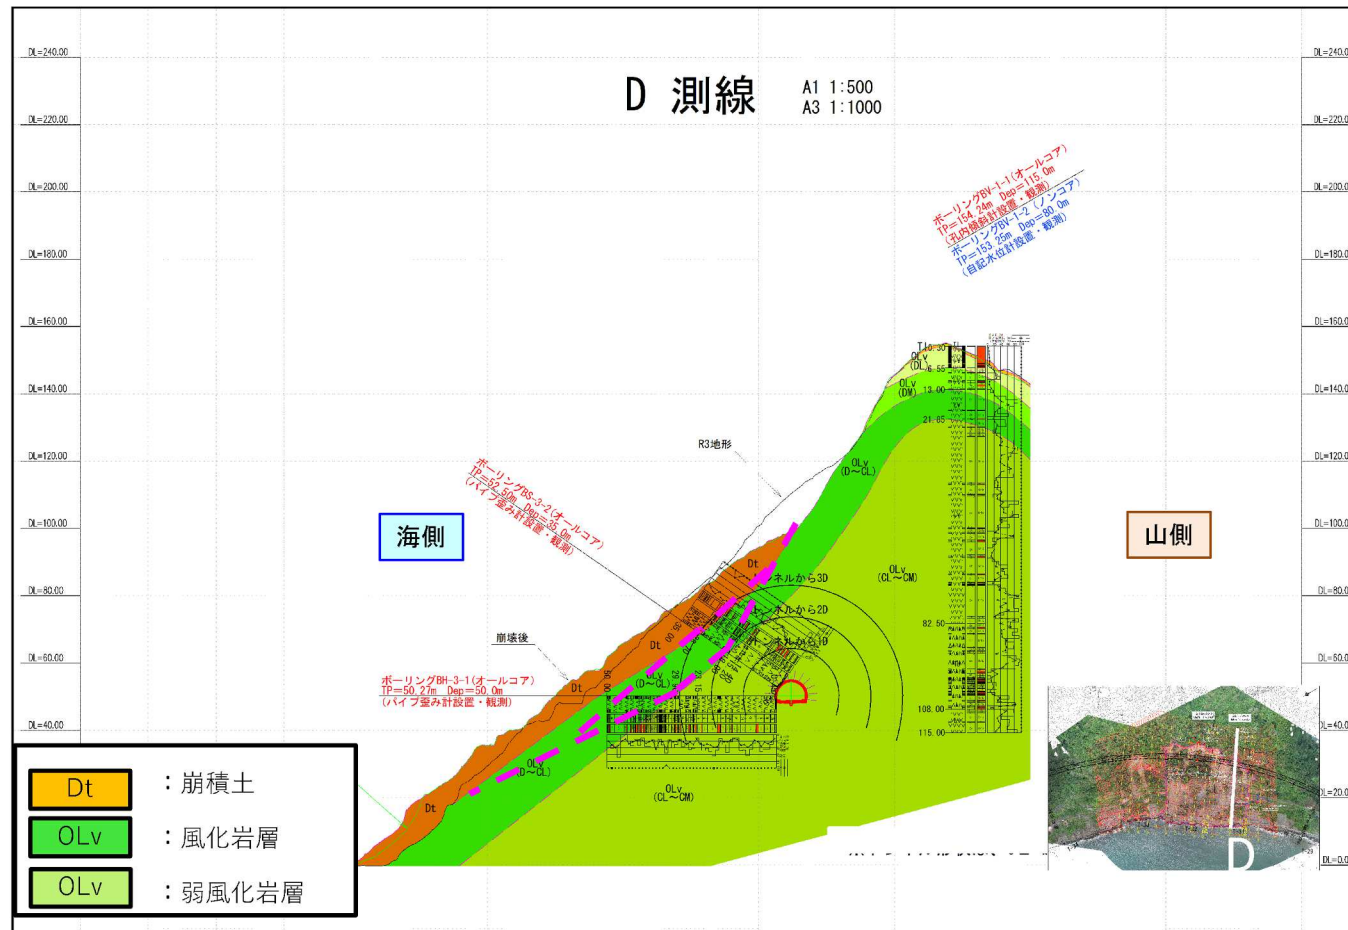
○地質ボーリング、孔内傾斜計及び空中電磁探査等の結果から、**想定されるすべり面は、トンネルよりも前面（海側）**に存在。（P4～P7）（すべり面の確定には、大きな雨を経験して明瞭な地すべり変動の確認は必要）

○数値解析により、**斜面変動による応力がトンネルに伝播**する可能性を確認。

また、この伝播した応力と**現地で発生したひび割れ等の変状との整合性**を確認。（P21）

○以上から、大きな雨を観測して明瞭な地すべり変動の確認は必要なものの、想定したメカニズムが数値解析上でも確からしいことが判明したため、**交通開放に向けた検討を実施**する。
