# 【施設効果事例】北沼上日影平地区\_急傾斜地崩壊防止施設（静岡県静岡市葵区北沼上）

○令和4年9月23日から24日の台風15号よりがけ崩れが発生したが、県が整備した急傾斜地崩壊防止施設により崩壊土砂を捕捉し、人家等への被害を未然に防止した。

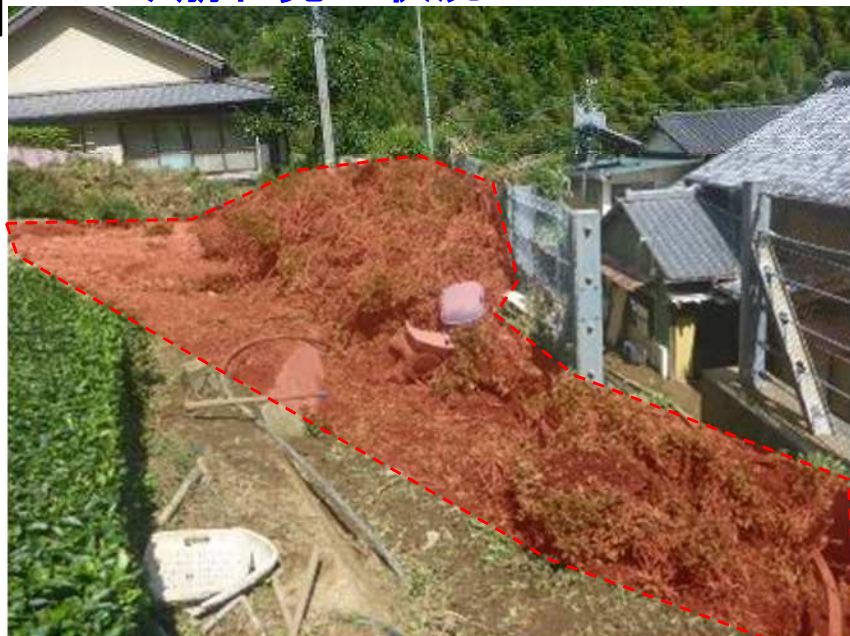
## がけ崩れ発生状況

捕捉量：約150m<sup>3</sup>

全景

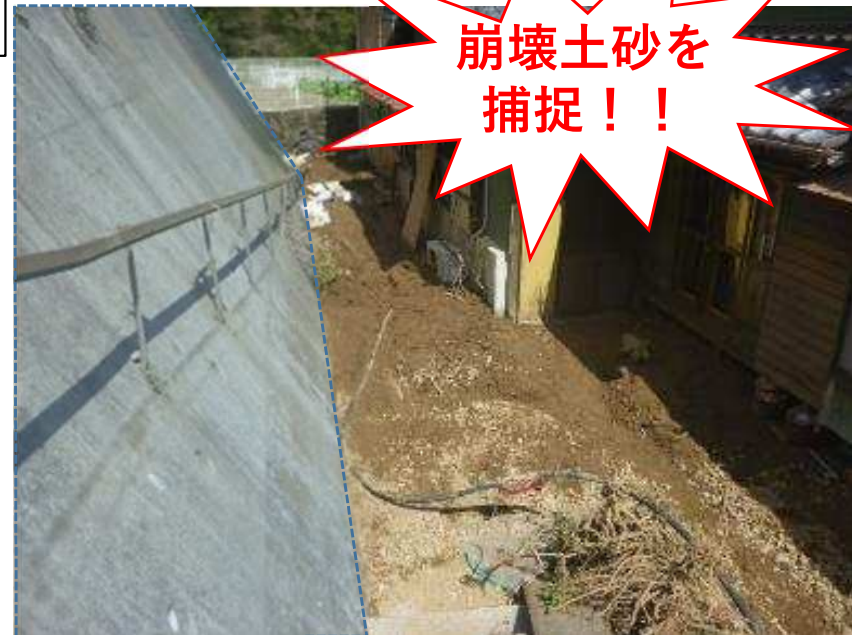
## 土砂捕捉状況

急傾斜地崩壊防止施設（落石防護柵及び擁壁）

全景

※家屋に一部損壊（1戸）
