# 【施設効果事例】足久保口組一免原地区\_急傾斜地崩壊防止施設（静岡県静岡市葵区足久保口組）

○令和4年9月23日から24日の台風15号よりがけ崩れが発生したが、県が整備した急傾斜地崩壊防止施設により崩壊土砂を捕捉し、人家等への被害を未然に防止した。

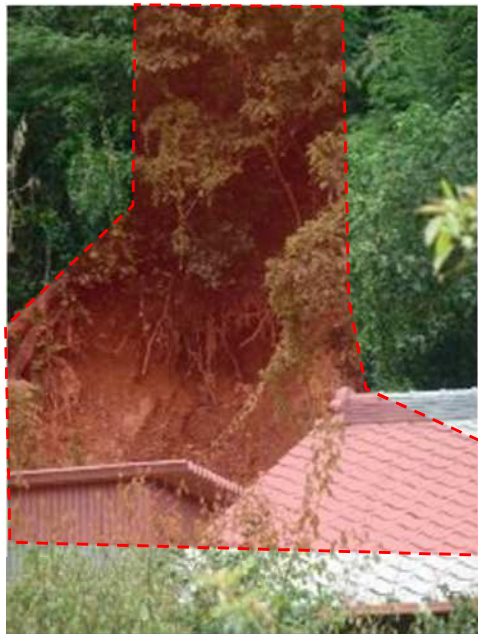
## がけ崩れ発生状況

急傾斜地崩壊防止施設（落石防護柵及び擁壁）

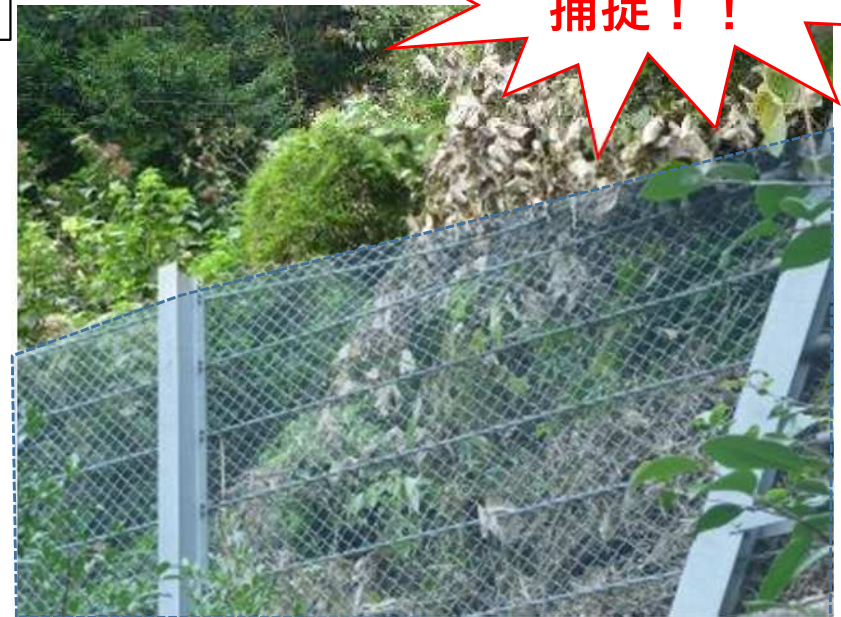
## 土砂捕捉状況

捕捉量：約100m<sup>3</sup>

崩壊土砂を  
捕捉！！

※家屋に被害無
