工事事故 事例集

平成27年度事例

静岡県交通基盤部 工事検査課

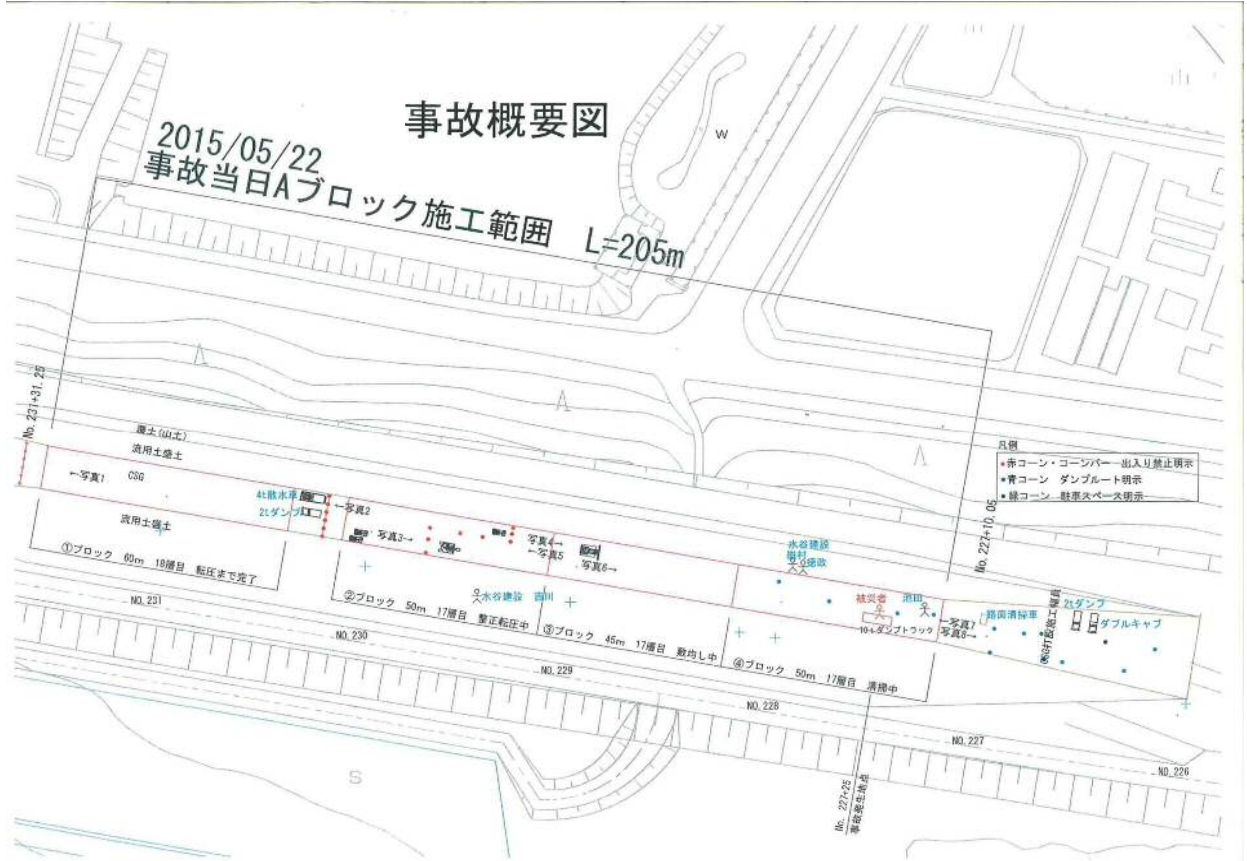
工事箇所（事故箇所）事故後

災害の種類	労働災害: 挟まれ、巻き込まれ	工事区分	海岸工事
事故内容	後進中の10tダンプトラックに作業員がまきこまれた。	被災者	性別・年齢 男性 39歳
被災状況	死亡		職業 現場作業員
<p>〔災害の概要〕</p> <p>□現場の状況： 防潮堤のCSG打設を施工しており、CSG打設は、前回のCSG打設面をブロワーで清掃し、清掃後にセメントペーストを散布、CSGをダンプトラックで運搬、ブルドーザでCSGを敷均し、振動ローラで転圧、という手順で施工を行う。 当日作業では、施工範囲を3ブロックに分け、CSG清掃、CSG敷均し、CSG転圧の作業を各ブロックで行っていた。CSG清掃ブロックとCSG運搬のダンプトラック走行路が近接作業になっていたため、カラーコーンにより仕切りを行い、清掃作業員はエリア内にて清掃作業を行っていた。</p> <p>□事故の概要： 平成27年5月22日(金曜日) 11時45分頃 被災者は、CSG清掃ブロックの清掃作業エリア内で、ブロワーにより清掃作業を行っていた。CSG清掃ブロックは、ダンプトラックの走行路と隣接しているため、カラーコーンで仕切られていたが、被災者が走行路に誤侵入しダンプトラックに巻き込まれた。 被災者は、清掃作業中であり、砂が風で舞っており視界が悪く、ダンプトラック走行路に侵入したことが気付かなかったこと、並びにブロワーの作業音でダンプトラックのバックに気が付かなかったこと。 また、ダンプトラック運転手の後方確認不足により接触事故が発生したと考えられる。</p> <p>□安全対策の有無： 事故当日は、朝礼による安全指示及び作業グループごとのKY活動を行っていた。 作業手順所及び作業計画書を作成しており、作業員全員に周知していた記録はある。 安全巡視員による毎日のパトロール記録がある。 安全協議会を設置して月に一度の安全パトロールを巡視している記録がある。 店社パトロールの記録があり、月に一回実施して指摘事項や改善記録等がある。 共通仕様書に基づき月に一回の安全教育を開催している記録はある。 現場においては、作業エリアとダンプトラック走行路との分離措置を行っていたが、十分な安全措置ではなかった。</p> <p>〔再発防止策〕</p> <p>□問題点：① ダンプトラック運転手の後方不注意 ② 被害者のダンプトラック走路への誤侵入 ③ 平成27年4月9日付け通知文における後進時の衝突防止対策の不徹底</p> <p>□防止対策：① ダンプトラック運転手に対し、後方確認についてKY活動及び安全教育を徹底。 ② 作業員の作業エリアとダンプトラック走行エリア等を完全分離するとともに、エリア境界は、以下のとおり、作業員及び重機オペ、ダンプ運転手等が分離境界線を確実に認識できる構造とする。 ア 作業員が物理的に境界を認識できるようコーンとロープで仕切り イ 作業員が下向きでも境界を認識できるよう白線(石灰)等で明示 ウ 上記アとイは、重機が境界を認識できる巻き出しの段差から距離をとって設置 ③ ダンプトラックの後退時には誘導員等を必ず配置する。</p>

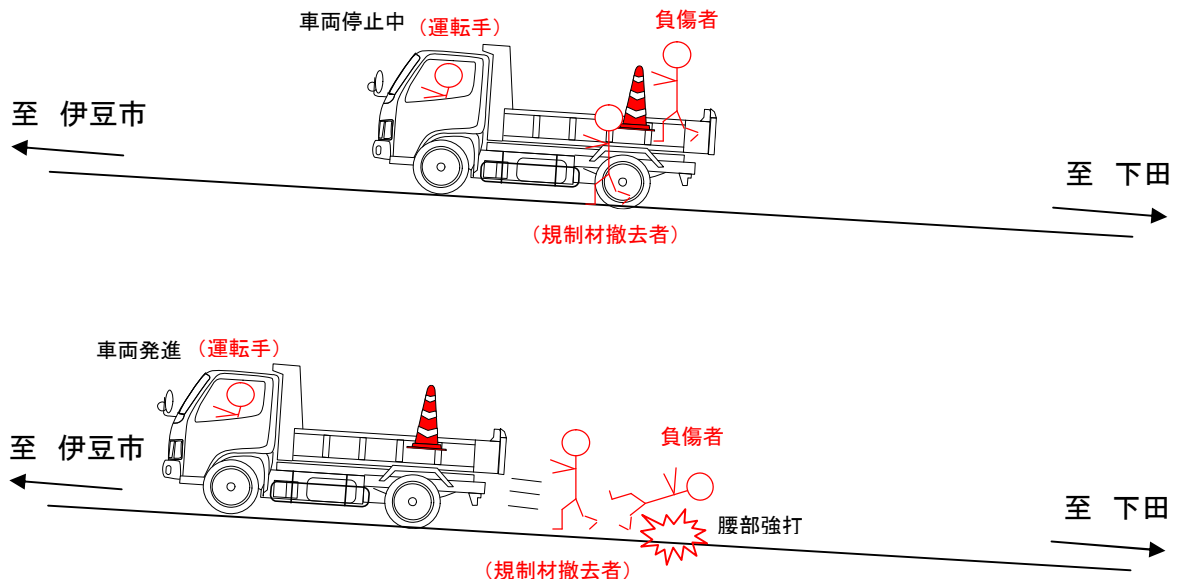
【側面図】

- ・片側交互通行規制を解除するために交通誘導員（5名）にて規制資材の撤去を行っていたところ撤去作業の終盤に規制区間終点（伊豆市側）付近において本事故が発生した。
- ・その際、元請職員（JFE）は別作業（作業ヤードの片づけ等）を行っていた。
- ・交通誘導員の配置については図1を参照。
- ・撤去する規制材については別添参考資料参照。（P6）

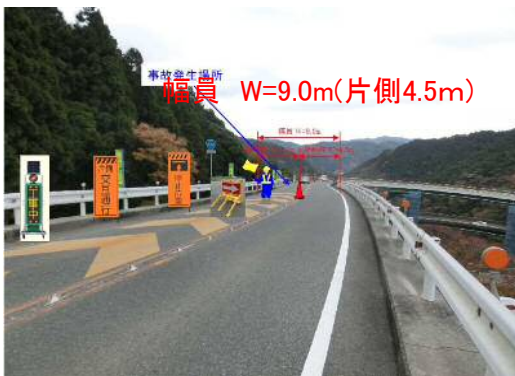
事故発生箇所

災害の種類	労働災害：墜落・転落	工事区分	橋梁支承取替工事
事故内容	トラックからの転倒	被災者	性別・年齢 男性・55歳
被災状況	頸椎損傷(約3週間の安静見込み)		職業 交通誘導員
〔災害の概要〕			
<p>□現場の状況： 工事期間 平成26年10月1日～平成28年3月15日 七滝高架橋の支承取替のための足場を施工中。 事故時の現場の状況については【P3、4参照】</p> <p>□事故の概要： 平成27年 6月 10日(水曜日) 交通規制撤去(カラーコーンの回収)作業中に、軽トラックの荷台部に交通誘導員が乗っていたところ、運転者が急発進させたため、荷台から交通誘導員が路上に転落(腰部強打)した。【P5参照】</p> <p>□安全対策の有無：別紙【当日の安全管理】参照【P3参照】</p>			
〔再発防止策〕			
<p>□問題点： ①元請職員による規制解除の確認を怠った。 ※全作業におけることだが、元請が監督管理をする義務がある。</p> <p>②作業員への安全に対する教育が不足していた。</p> <p>③作業手順書に規制時の規制材の設置撤去の明確な撤去方法が無かった。</p> <p>④軽トラック荷台に人を載せたまま走行していたこと。 ※今回の場合は道路性があるため道路交通法で違反となる。【P3参照】</p> <p>⑤運転手による交通安全確認がされていなかった。(後方確認等)</p> <p>□防止対策： ①毎朝のR-KYK時に元請職員がチェックシートを用いて作業内容を確認する。 (作業手順、安全対策等の周知がなされたか) 【P7参照】 ※実施状況確認者、書面内容確認者と元請職員によるクロスチェックを行う。 ※作業手順書の作業名欄には本人のサイン(手書き)を行うこと。</p> <p>②週に一度作業員全員を集めヒヤリ・ハット報告書を作成し、その内容を基に過去の同作業及び類似作業の事故等の再確認を含めた安全教育を実施し、安全活動に反映させる。また、新規入場者教育の際には本事故について周知し防止対策を徹底させる。 【P8参照】</p> <p>③毎日、工事全体のチェックシートを用いて安全巡視の強化を図る。 【P9参照】</p> <p>④作業手順を以下のとおり確立する。 ・資材の積込みを簡素化し、複数回にわけて実施する。 ・交通誘導員の役割を明確にする。別紙(作業手順)のとおり実施する。 ・規制設置撤去時には必ず元請職員が同行して監督する。 ・車両発進時には指差呼称の徹底する 【P10参照】</p> <p>⑤車両荷台に人を載せたまま走行させない。</p>

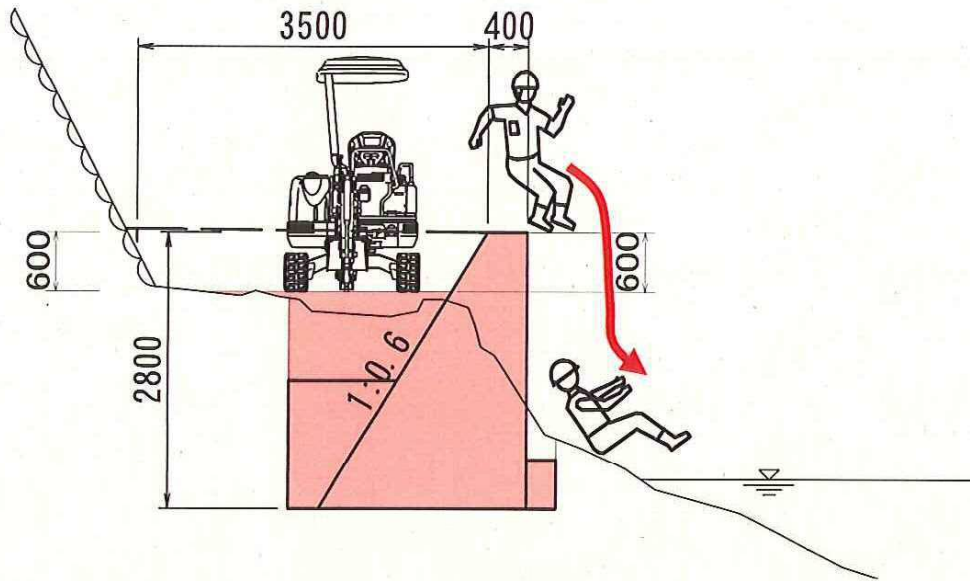
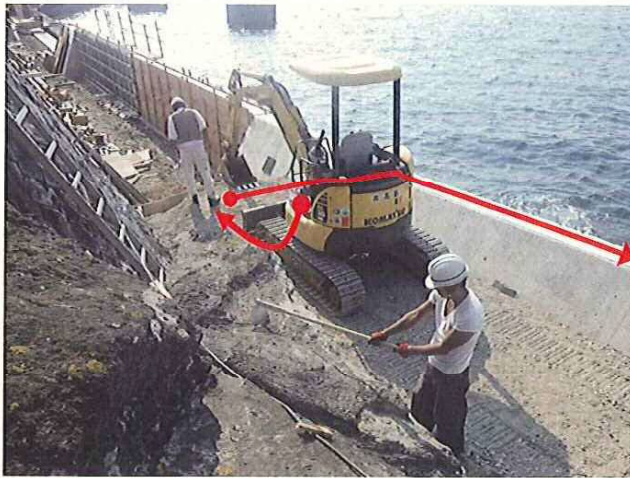
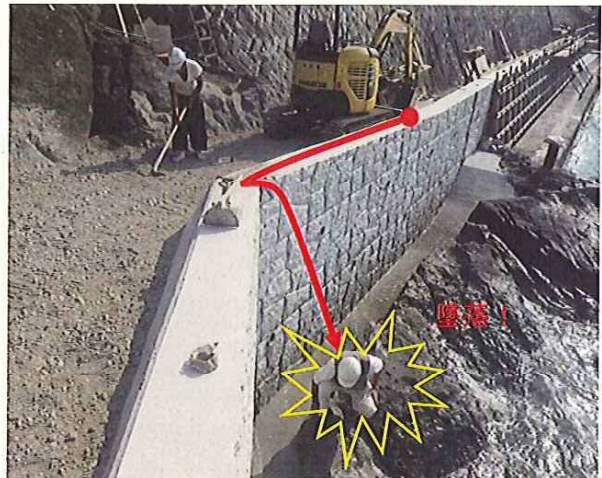
災害の種類	労働災害：墜落・転落	工事区分	港湾構造物(道路工)
事故内容	擁壁天端からの転落	被災者 性別・年齢	男性・44歳
被災状況	右足関節捻挫、顔面挫創	職 業	土木作業員(普通作業員)
<p>[災害の概要]</p> <p><input type="checkbox"/>現場の状況： 盛土の敷き均し作業中</p> <p><input type="checkbox"/>事故の概要：平成27年 6月24日(水曜日) 事故当日は、被災者を含む6名で、重力式擁壁の型枠組立作業(3名)及び盛土敷き均し作業(3名)を行っていた。なお、被災者は盛土敷き均し作業を行っていた。</p> <p>盛土敷き均し作業において、1名の作業員が2tダンプにより再生盛土材を運搬・荷卸しを行い、1名の作業員が0.1m³バックホーの敷き均し鉄板により、再生盛土材を敷き均してから、人力によりもう1名の作業員が補助員として再生盛土材を均等に敷き均し、敷き均し終えた後、3名で転圧を行う作業を行っていたが、現場内の別の作業で1名必要になりバックホーを運転していた作業員が、一時作業を離れる事になった。そのため、事故当時は2tダンプで再生盛土材を運搬・荷卸しした後、被災者が0.1m³バックホーで再生盛土材を敷き均してから、2名で人力による敷き均しを行う予定だったので、被災者が本来、立ち入ってはいけない擁壁の天端の上を歩き、擁壁天端に置いてあったジョレンを取ろうとした際、敷き均し作業中に擁壁天端に落ちた砂に足を滑らせ擁壁天端から約2.5m下の海に墜落した。</p> <p>当日の天候：晴れのち曇り(風無し、波無し)</p> <p><input type="checkbox"/>安全対策の有無 当日朝、KY活動を実施した。</p>			
<p>[再発防止策]</p> <p><input type="checkbox"/>問 題 点：①被災者が本来歩行してはならない擁壁の天端を歩行した。 ②作業員の通行スペースが狭かった。 ③現場代理人が近くにおらず、さらに一緒にいた作業員が作業を行っていたため、危険な行為に気付かず注意できなかった。 ④擁壁天端に安全対策がなされてなかった。</p> <p><input type="checkbox"/>防 止 対 策：①安全訓練やKY活動において、作業手順や危険箇所を書面で配布し、作業員に周知・徹底する。 ②日々現場内を整理・整頓し、安全な作業員通行スペースを確保する。 ③作業が変わるごとに、現場代理人が声を出して安全確認をするようにする。 ④擁壁の脱型を行った後、路体の盛土作業を実施する区間に、本設の転落防止柵を設置するまでの間、擁壁天端に単管により仮設の転落防止柵を設置し落下防止処置を行う。</p>

事故を起こした作業員は終点側の敷き均し状況を確認後、ジョレンを使い、人力敷き均しを行おうとして移動。⇒ 墜落

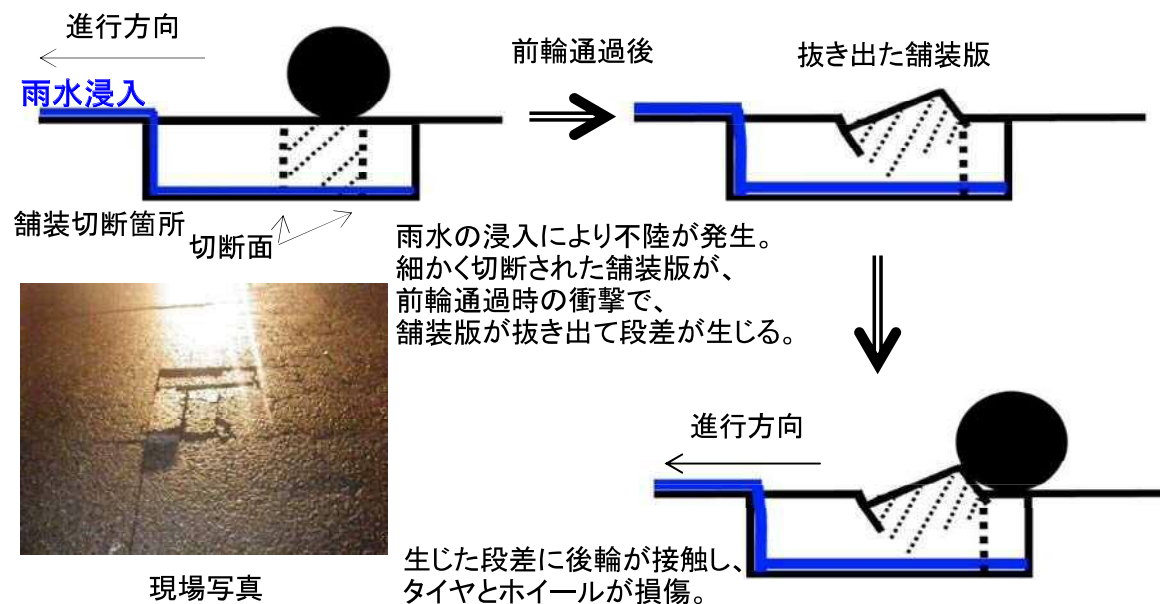
国道469号を御殿場方面から富士方面へ自動車で行く途中、調査箇所No.2地点を通過した際、切断されていた舗装版の一部が、前輪通過時に衝撃で抜け出し、生じた段差に後輪が接触し、タイヤとホイールを損傷した。

- 問題点：
- ①舗装版切断後、舗装版が抜け出したり、飛ぶ可能性があるという認識の不足。
 - ②舗装版切断については、舗装構成の検討のため、特にアスファルト層と瀝青安定処理層の違いを判別する必要があると考え、舗装版全体を切断していたこと。また、掘削時に切断した舗装版を撤去しやすいように舗装版を細かく切断したこと。
 - ③舗装版切断後に雨水が浸入し、舗装版と路盤部が分離した。このため細分化した舗装版が動きやすくなっており、自動車の通行により抜け出したこと。

- 防止対策：
- ①調査位置の選定については、占有物件に影響がない限り、轍部分を避け、車線中央部を選定する。
 - ②舗装版切断作業は先行して行わず、切断から掘削・復旧までの一連の作業完了後、次の調査箇所に移動する。
 - ③天気予報を確認し、雨天が予想される時には作業を実施しないものとする。また、作業中の急な天候悪化による作業中断の場合、常温合材で復旧する。
 - ④舗装版の切断は、四辺を10cmの深さでカッターにより切断し、切断面確認用に長辺部中央のみ舗装版全体を切断し、細分化しない。舗装版撤去は、ブレーカー等で破砕する。切断方法については、会社内及び下請け業者に周知し、現場着手時には、再度業者に通達する。

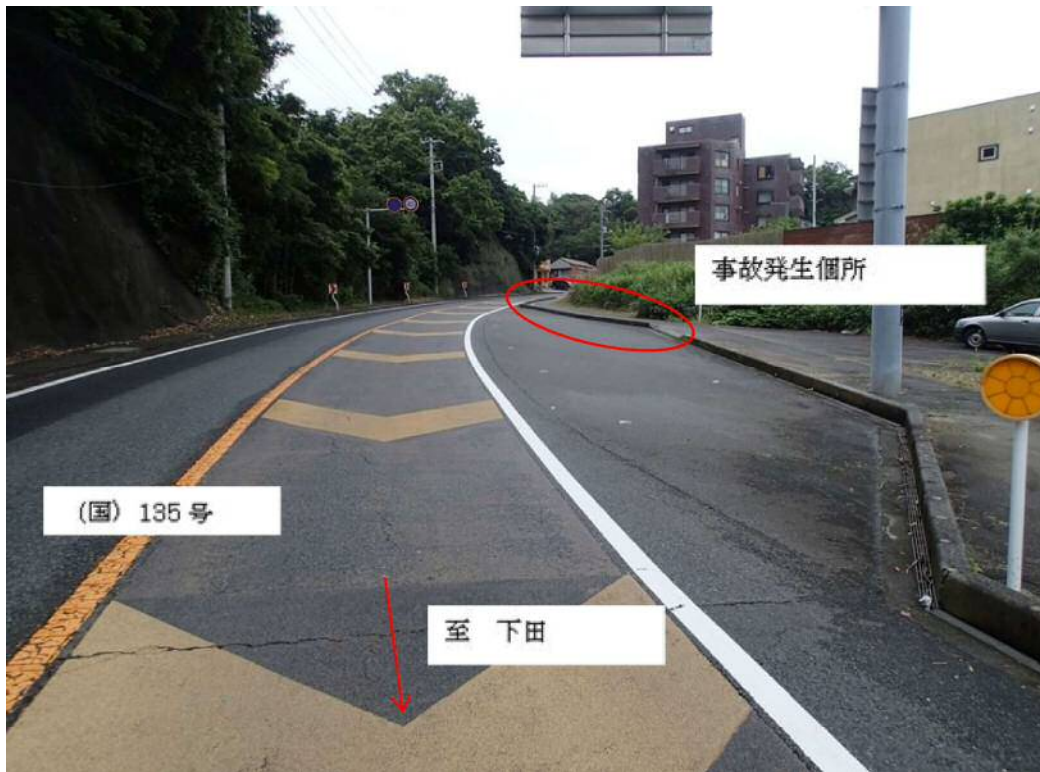
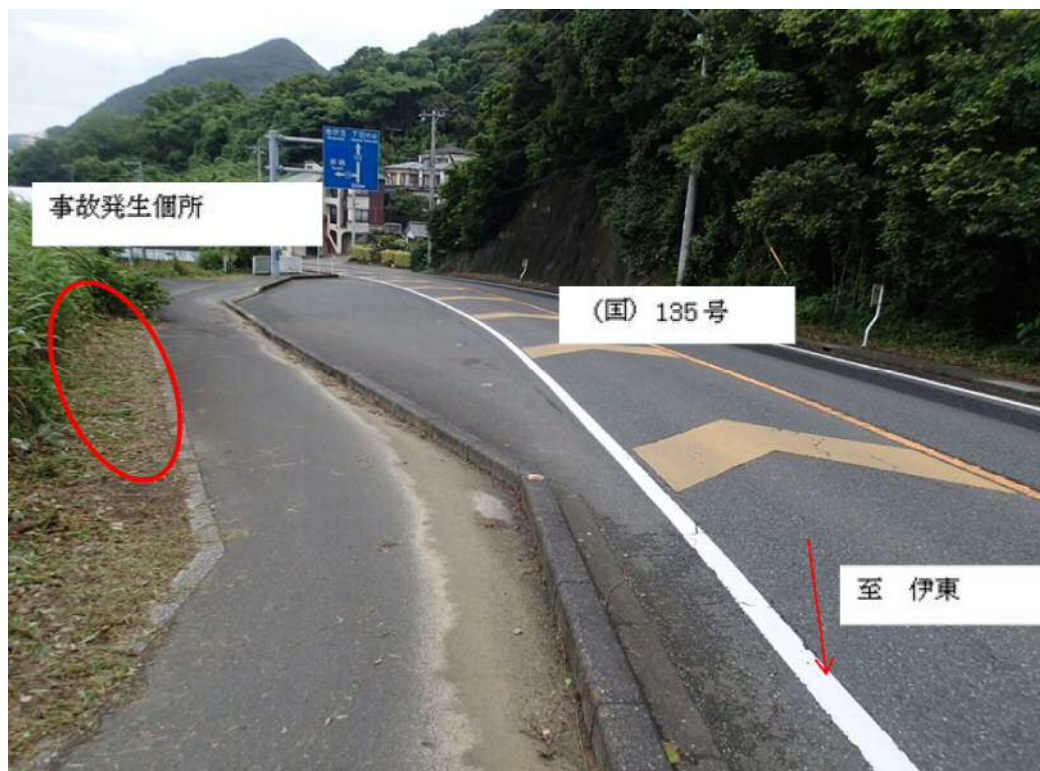
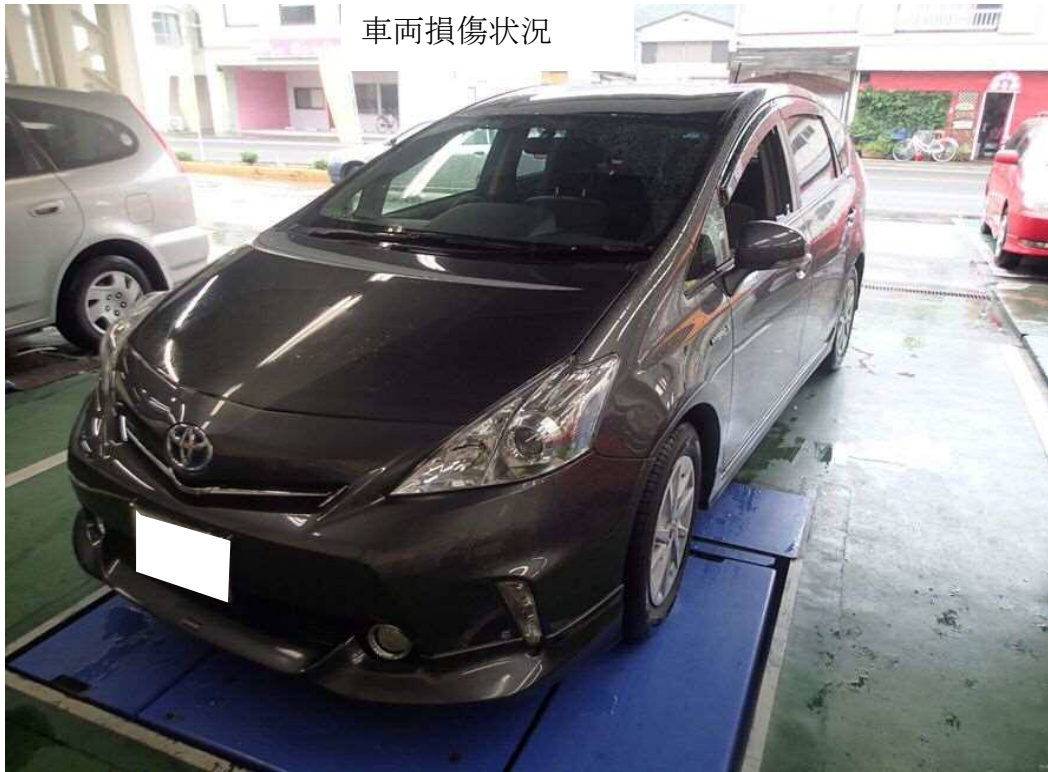
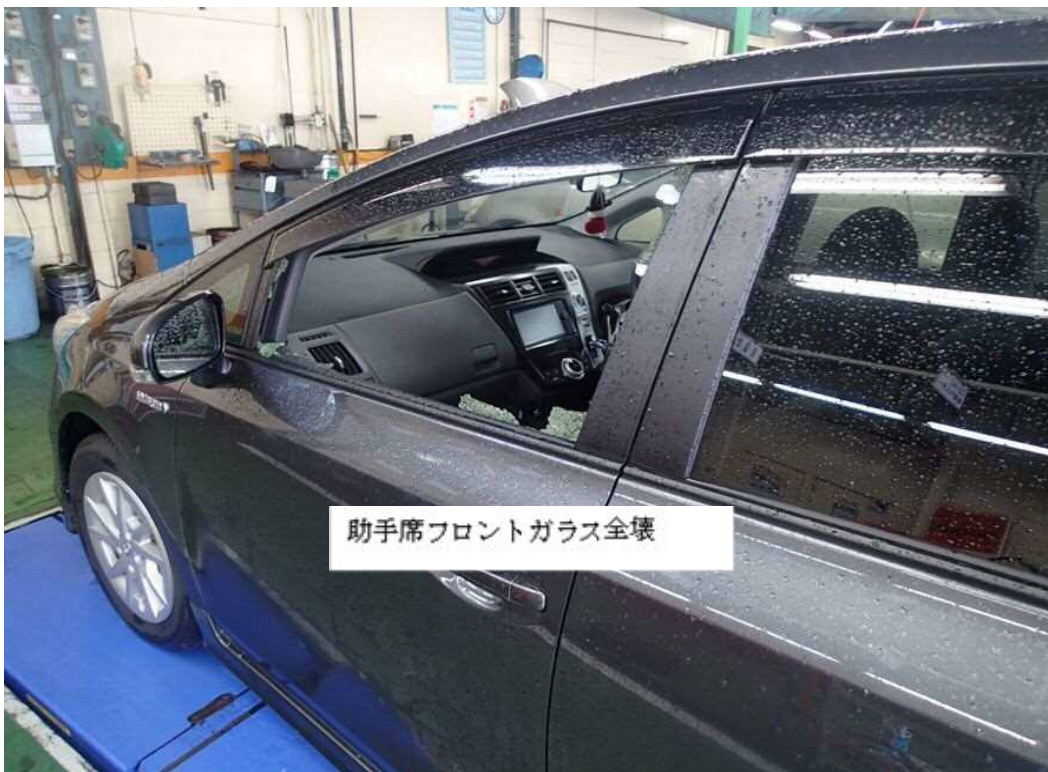
災害の種類	公衆災害：第三者物損事故	工事区分	除草委託
事故内容	通行車両助手席窓ガラス破損	被災者	性別・年齢 —
被災状況	窓ガラス1枚 全損		職 業 —
〔災害の概要〕			
<p>□現場の状況：（国）135号（下田市柿崎）で作業箇所と車道の上に5m程度の歩道と路肩が広がった箇所で除草作業を実施していた。</p> <p>□事故の概要：平成27年7月9日（木曜日） 午前9時40分頃発生 除草作業中に飛石により、通行中の一般車両助手席窓ガラス1枚を破損させた。</p> <p>□安全対策の有無：飛石対策は実施していなかった。</p>			
〔再発防止策〕			
<p>□問題点：（国）135号区間は、全線飛石対策作業区間であるにも関わらず、飛石対策を実施していなかった（事故発生現場手前までは、補助作業員を配置し飛石対策を実施していたが、事故発生現場では、車道との距離が離れており、飛石対策が必要ないと補助作業員が判断し、他の作業についていた）。</p> <p>□防止対策：</p> <ol style="list-style-type: none"> (1) 全体 <ol style="list-style-type: none"> ① 飛石対策区間は、必ず補助作業員をつけて作業させる。 ② 現場責任者は、常に現場の安全・施工管理に注意を払い、適切な指示を出す。 ③ 飛石対策に使う道具を工夫（コンパネに取手を付ける等）し、作業し易い対策を講ずる。 (2) 作業前のミーティング <ol style="list-style-type: none"> ① 現場責任者は、飛石対策区間であること、何故飛石対策が必要なのかを説明し周知徹底を図る。 ② 施工計画に掲げる安全管理の必要性（労働災害及び第三者事故の防止）を周知徹底させる。 ③ 現場責任者は、作業員及び補助作業員の配置体制を徹底させる。 ④ 飛石対策区間では、作業員に飛石対策がされていることを確認させながら作業をさせる。 ⑤ 飛石対策区間でない場所にあつては、通行人及び車両の通過を確認後に作業を再開することを徹底させる（片側交互通行規制を掛けている場合は、道路幅員や施設の有無により判断する）。 (3) 作業現場 <ol style="list-style-type: none"> ① 現場責任者は、作業員及び補助作業員の連携を常に確認する。 ② 飛石対策区間では、補助作業員に作業中、他の作業に着かせない。 ③ 作業範囲の延長を考慮し、作業員及び補助作業員の配置に過不足が生じないようにする。 (4) その他 <ol style="list-style-type: none"> ① 理事長が飛石対策周知のため、自主パトロールを兼ねて、作業中の現場に出向き、直接周知徹底させる。 ② 事故発生の場合の連絡先を確認しておく。 ③ 通行車両等への事故は、警察署への事故報告をすること。

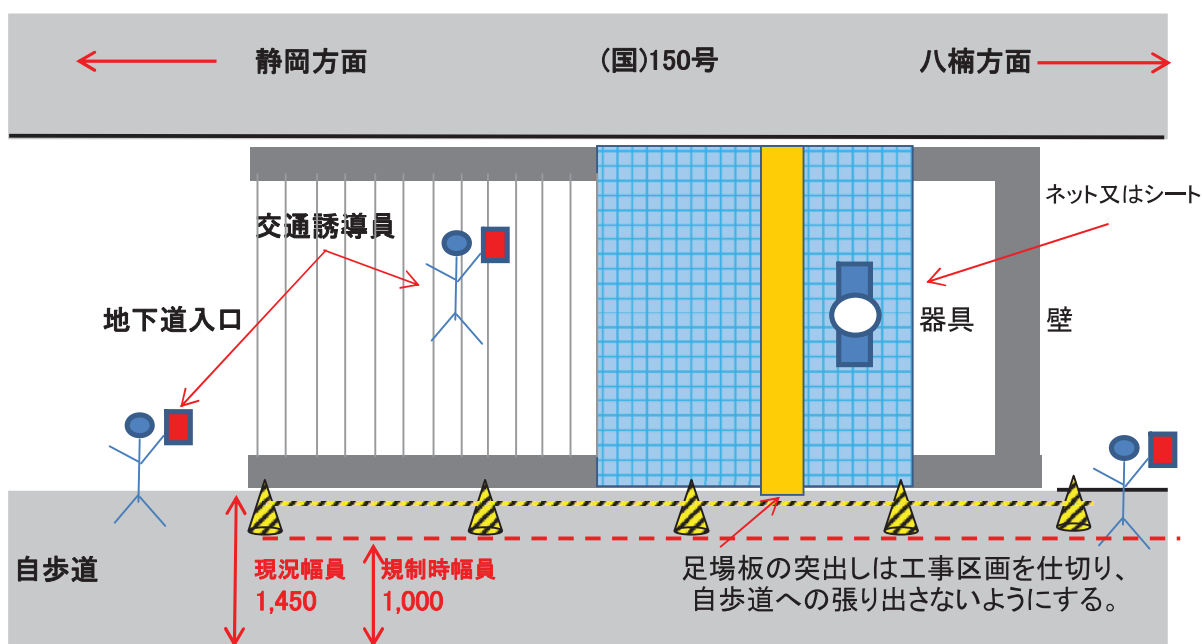
□参考図

地下道照明修繕中、地下道の外壁に仮置きしてあったアルミ製足場板の歩道側にはみ出た部分に自歩道を北東進する自転車が接触し、運転していた第三者が右手及び頸椎を捻挫した。

□問題点：①作業に入る前に工事区画をせずほんの少しの間なら大丈夫と思い込み自歩道にはみ出た足場板を撤去せず、その場を離れてしまった。
②短時間の作業で作業員と現場代理人の2名しかいなかったため、必要な交通誘導員を配備せず作業を進めてしまった。
③作業する場所が地下道階段上部であり、落下物により通行人に怪我をさせる恐れがあったが落下防止(ネット)等その現場条件にあった用具が用意されていなかった。

□防止対策：①作業開始前、KY時に人員配置、安全対策の確認を行い不備については是正作業中は、現場代理人が確認し点検を行う。不安全設備、不安全行動を発見した場合は是正指導を行い、是正を確認後作業を再開する。
②階段通路等、高所作業時は、安全帯を確実に使用し、工具等の落下防止のためネット及びシート等の設置と必要な交通誘導員を配備する。
③足場板等を設置する際は、工事区画をバリケードで歩行者用通路等を確保し、必要な交通誘導員を配備し現場代理人が確認後、作業を開始する。足場板ははみ出さないように設置する。
④作業中、通行人が足場の下を通る際は、交通誘導員の合図により一時作業を中断し、通行人が安全に通過したことを確認後、作業を再開する。

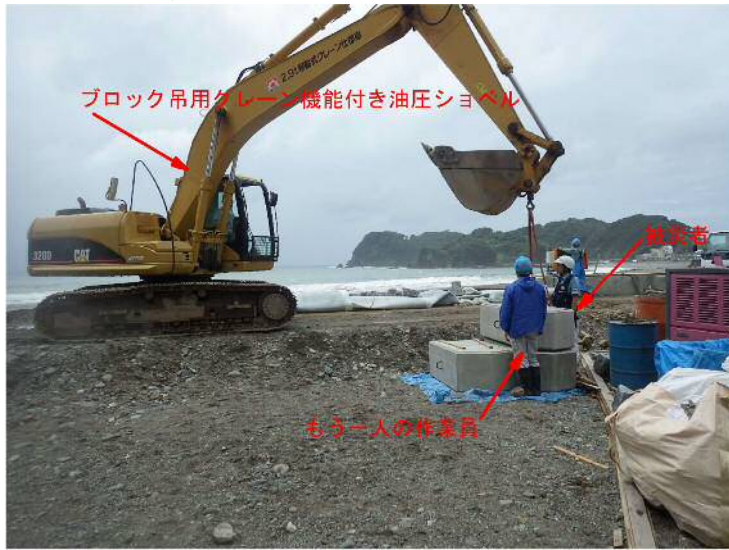
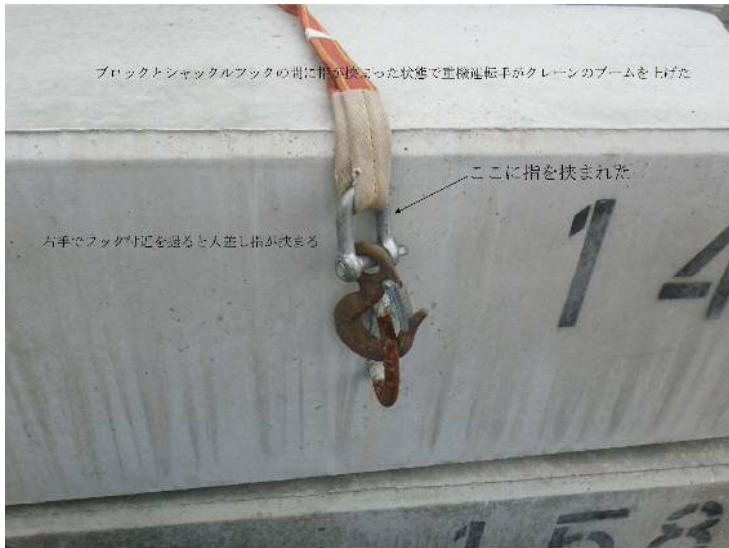
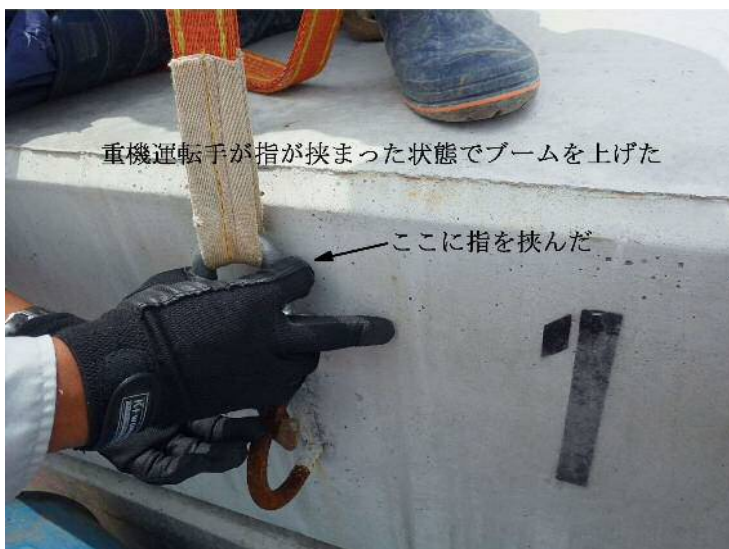
災害の種類	労働災害：巻き込まれ・挟まれ	工事区分	河川工事
事故内容	ブロック玉掛け作業中における指の挟まれ事故	被災者	性別・年齢 男性 54歳
被災状況	右手人差し指不全切断、末節骨骨折		職 業 土木作業員
〔災害の概要〕			
<input type="checkbox"/> 現場の状況： <p style="margin-left: 20px;">1.0 t 級平型ブロックの仮置き作業を2.9 t 移動式クレーン機能付きバックホウ1台と作業員3名で行っていた。</p> <p style="margin-left: 20px;">作業員の構成は、重機運転手1名、玉掛け技能講習修了者1名、玉掛け補助作業員2名である。</p>			
<input type="checkbox"/> 事故の概要：平成27年7月16日（木曜日）午前8時16分頃 <p style="margin-left: 20px;">1.0 t 級平型ブロックの仮置き作業で2段目ブロックの荷下ろし終了後、フック付き玉掛け繊維ベルトをクレーン付きバックホウ側の作業員が外したのを確認した重機運転手が、ブロックの奥にいた被災者も同様に外したものと勝手に判断しブームを上げたところ、被災者の右手人差し指先端をシャックル付きフックと平型ブロックの間に挟まれ負傷した。</p> <p style="margin-left: 20px;">重機運転手は、玉掛け合図者の合図を確認せず、自己判断でクレーンブームを上げてしまったときに、被災者はフックを外す作業でシャックルを握った状態であった。</p>			
<input type="checkbox"/> 安全対策の有無： <p style="margin-left: 20px;">① クレーン付きバックホウの運転手が玉掛け合図者の合図を待たず、自己判断でブームを上げてしまった。</p> <p style="margin-left: 20px;">② 据付作業ではなく仮置き作業であったことから、作業を軽く見ていて安易な考えで作業してしまった。</p> <p style="margin-left: 20px;">③ 現場の安全訓練、日々のKY活動及び作業前における作業手順の徹底不足が事故を発生させた。</p>

〔再発防止策〕			
<input type="checkbox"/> 防 止 対 策： <p style="margin-left: 20px;">① 合図者（玉掛け作業責任者）は、作業が確実に確認できる位置へ常駐し各作業員に対し適切な合図を行うこと。</p> <p style="margin-left: 20px;">② 朝礼時に作業手順を再確認し、安全意識を高揚させ事故防止に努める。</p> <p style="margin-left: 20px;">③ 外した吊フックは、必ずブロック上に置き、重機運転手が確認できるようにする。</p> <p style="margin-left: 20px;">④ 吊上げ合図の時期は、吊フックをブロックの上に置いたことを重機運転手が確認し、かつ、作業員がブロックから離れた後に行う。</p>			
〔受注者として独自に設定した再発防止策〕			
<input type="checkbox"/> ① 安全衛生パトロールの強化 <p style="margin-left: 20px;">ア 月1回実施予定の安全衛生パトロールを、重要工種及び危険が伴うと思われる作業時に再度実施する。</p> <p style="margin-left: 20px;">イ 安全衛生パトロール時は、現場代理人だけではなく直接作業員から安全についての聞き取り調査を実施する。</p>			
<input type="checkbox"/> ② 各種資格の取得（社員、下請けへの支援） <p style="margin-left: 20px;">ア 会社の全面バックアップ（情報提供等）により、作業員が各種資格を取得しやすいよう体制を確立する。</p>			
<input type="checkbox"/> ③ ヒヤリハット調査の充実 <p style="margin-left: 20px;">ア 毎月1回、各現場のヒヤリハット調査を実施し、その結果を各現場担当者に伝えて、先取りの安全措置ができるようにする。</p>			
<input type="checkbox"/> ④ 工事反省会の実施 <p style="margin-left: 20px;">ア 工事検査終了後に会社役員、現場担当者及び他現場担当者で工事反省会を実施し、安全対策等の是非や今後の対策について討議し現場にフィードバックさせる。</p>

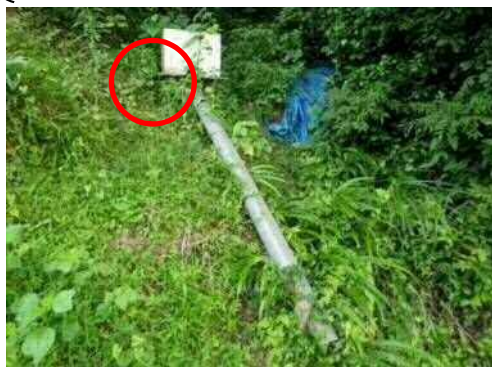
災害の種類	公衆災害・第三者物損事故	工事区分	地すべり調査
事故内容	支柱取換えに伴う水道管の破断	被災者	性別・年齢
被災状況	地下埋設水道管の破断	被災者	職業
<p>〔災害の概要〕</p> <p>□現場の状況： 本業務は、戸沢地すべり危険区域のBブロックの既設計器の観測を実施するものである。当時は、地盤伸縮計S-3の計器台座が損傷しており、木杭から単管支柱打込による補修作業を実施した。</p> <p>□事故の概要： 平成27年8月4日(火) 計器台座支柱の補修作業のため、単管支柱を打ち込んだ際、埋設していた水道管を破断。</p> <p>平成27年10月4日(日) 水道管は通常使用しておらず、祭りの準備にあたり使用した時に通水が無く、周辺を踏査したところ、漏水し水道管が破断していることを確認。</p> <p>□安全対策の有無 作業前のミーティング</p>			
<p>〔再発防止策〕</p> <p>□問題点：①地盤伸縮計の損傷を発見し、補修が必要と判断したが、同一位置で支柱を取り換える簡易的な作業のため、特段他者に影響を与えることがないと考え、補修を行う旨の発注者への報告を怠った。 ②同様に簡易的な作業であることから、地元への追加作業の説明をしておらず、作業前の埋設物確認ができていなかった。</p> <p>□防止対策：①地盤に孔を開けたり、杭を打ち込む作業など契約上と異なる事態が生じた場合は、発注者へ報告し協議する。 ②現地作業を行う場合には、地権者に現地における作業箇所や作業内容を説明し、作業上注意すべき埋設物や上空の架線等を確認する。 ③上記の防止対策について業務計画書に明記する。 ④支店内安全教育訓練を実施し、事故の周知徹底、再発防止に努める。</p>			
<p>〔事故の状況が分かる写真または図面〕</p> <p>図面</p>
