交通基盤部発注工事の建設事故事例集

平成 28 年度版

静岡県交通基盤部建設支援局工事検査課

平成28年度 交通基盤部発注工事の建設工事事故事例

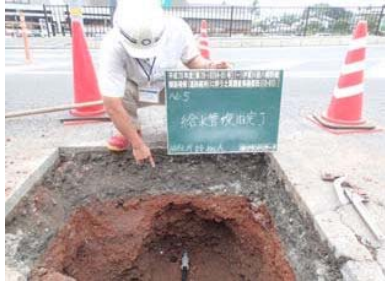
給水管復旧完了(道路部)・伊東市杉山氏立会

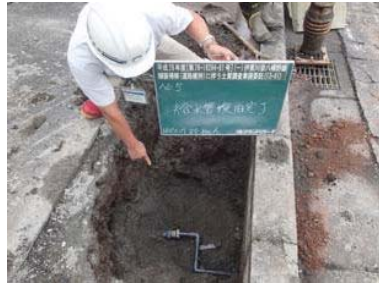
給水管復旧完了(歩道部)・伊東市杉山氏立会

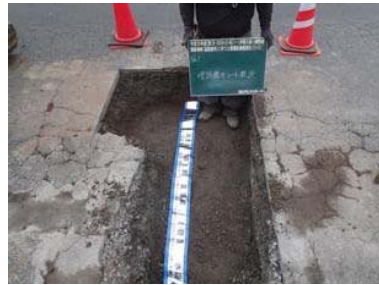
埋設標示シート敷設
