事故の概要と再発防止[平成 28 年度発生事例]

事故周知・再発防止[平成28年度発生事例]

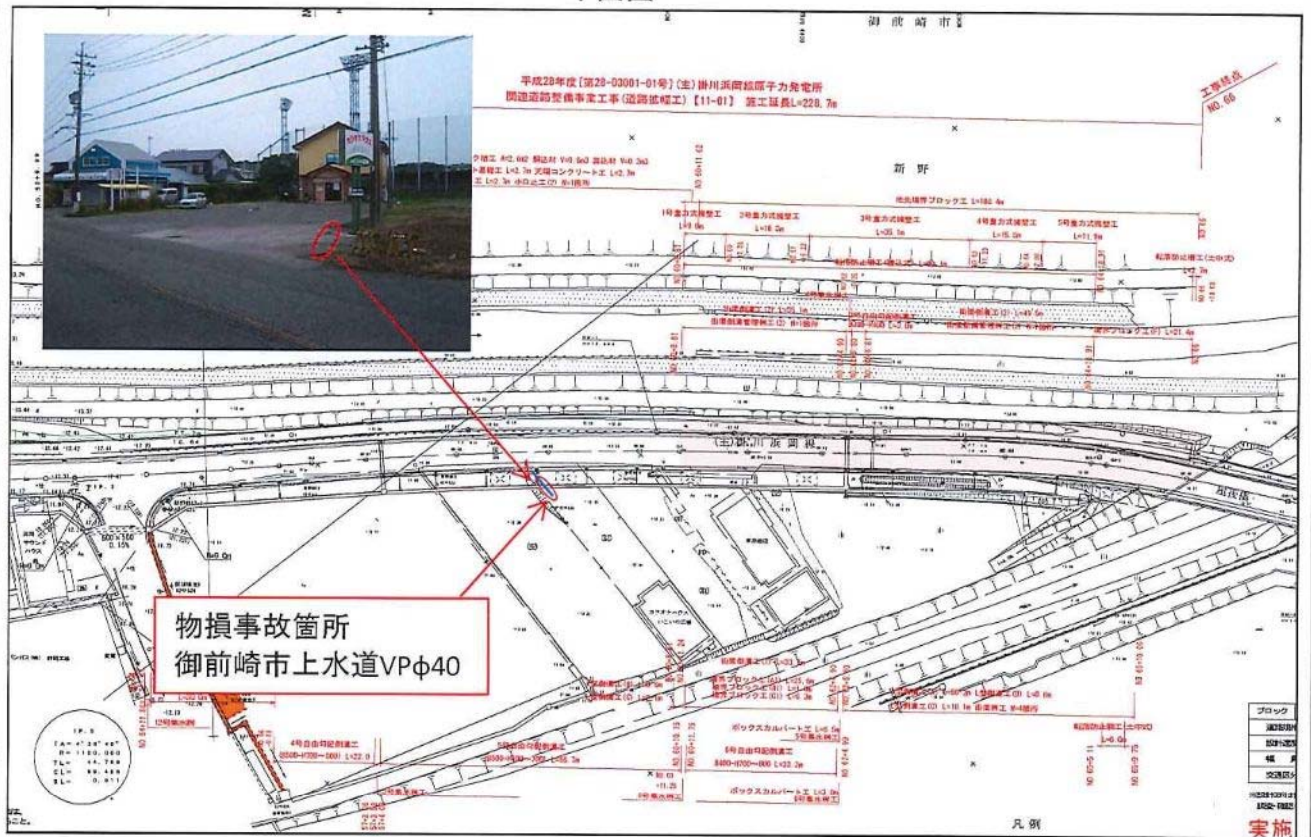
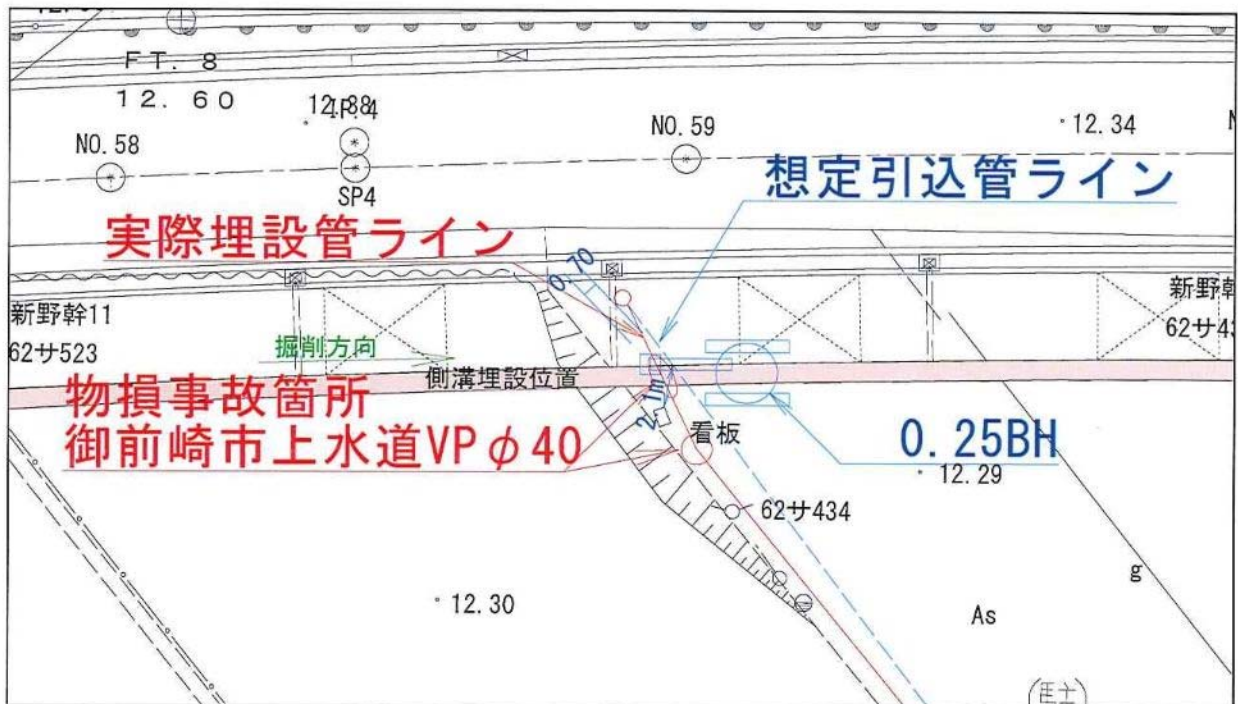
平面図

災害の種類	公衆災害：第三者物損事故	工事区分		道路拡幅工
事故内容	御前崎市上水道管破損	被災者	性別・年齢	無し
被災状況	水道管継手部離脱		職業	無し
<p>[災害の概要]</p> <p><input type="checkbox"/>現場の状況： 側溝工の床掘作業中</p> <p><input type="checkbox"/>事故の状況： 平成29年1月10日(火曜日) 10時35分 当日は側溝工設置のため、床掘工を実施していた。作業を行うに当たり、現地にある仕切弁と量水器を結んだラインに引込管があると想定し、なおかつ、御前崎市水道課から入手した管網図から、看板基礎から2.1mの箇所にあることを読み取り、現地と照合したところ一致したため、想定引込管位置とした。想定位置から前後0.5m以内の範囲をバックホウ及び人力併用で床掘し、それ以外をバックホウ床掘する計画で作業を進めていたが、想定位置より0.7m手前の箇所に引込管があったため、バケットが管を引掛け、管下流側の継手部が離脱し漏水した。 断水の影響は一箇所であり、御前崎市の水道指定業者の施工により発生から3.5時間程度で復旧した。</p> <p><input type="checkbox"/>安全対策の有無： 毎朝KYと作業打合せを実施（作業員3～5名、交通誘導員 2名）</p>				
<p>[再発防止策]</p> <p><input type="checkbox"/>問題点： ① 事前の埋設物位置の把握が不十分であった。 ①-1 地権者への聞き取りが不十分であった。 ①-2 管網図を過信し、埋設物の試掘による位置確認を行わなかった。 ② 現場従事者への注意喚起が不足していた。 ②-1 朝礼時の打合せは、ハザードマップを用いて行うものであったが、想定引込管の位置表示が無く、作業員への注意喚起も不十分であった。 ②-2 作業箇所において、埋設物の存在を示す措置がなされていなかった。 ③ 床掘作業では、想定引込管位置の前後0.5mの範囲をバックホウ及び人力掘削としていたが、人力掘削範囲及び床掘方法に不備があった。</p> <p><input type="checkbox"/>防止対策： ① 事前の埋設物位置及び高さ確認の徹底。 ①-1 地権者への聞き取りを行うとともに、量水計や水回り、止水弁の位置から、埋設物の位置を想定する。 ①-2 <u>①-1で想定した位置の試掘を行い、あらかじめ埋設物を確認する。</u> ② 多様な注意喚起の実施 ②-1 ①-1・①-2の情報を記載したハザードマップを用い、朝礼のみでなく午後の作業始め等、作業の切りかえ時点毎に埋設物の位置情報を確認する。 ②-2 ①-2により確認した埋設物位置を道路へのマーキング、または「埋設物注意」を示したポールコーン・杭により可視化する。 ③ 埋設物確認のための試掘の際は、仕切弁等埋設物を示す物が有る箇所から優先的に行う。その際、想定位置の前後1mの範囲は人力床掘とし、鉄筋棒等による刺突により管の位置を探りながら作業をすすめる。また、復旧時には埋設テープを設置する。</p>

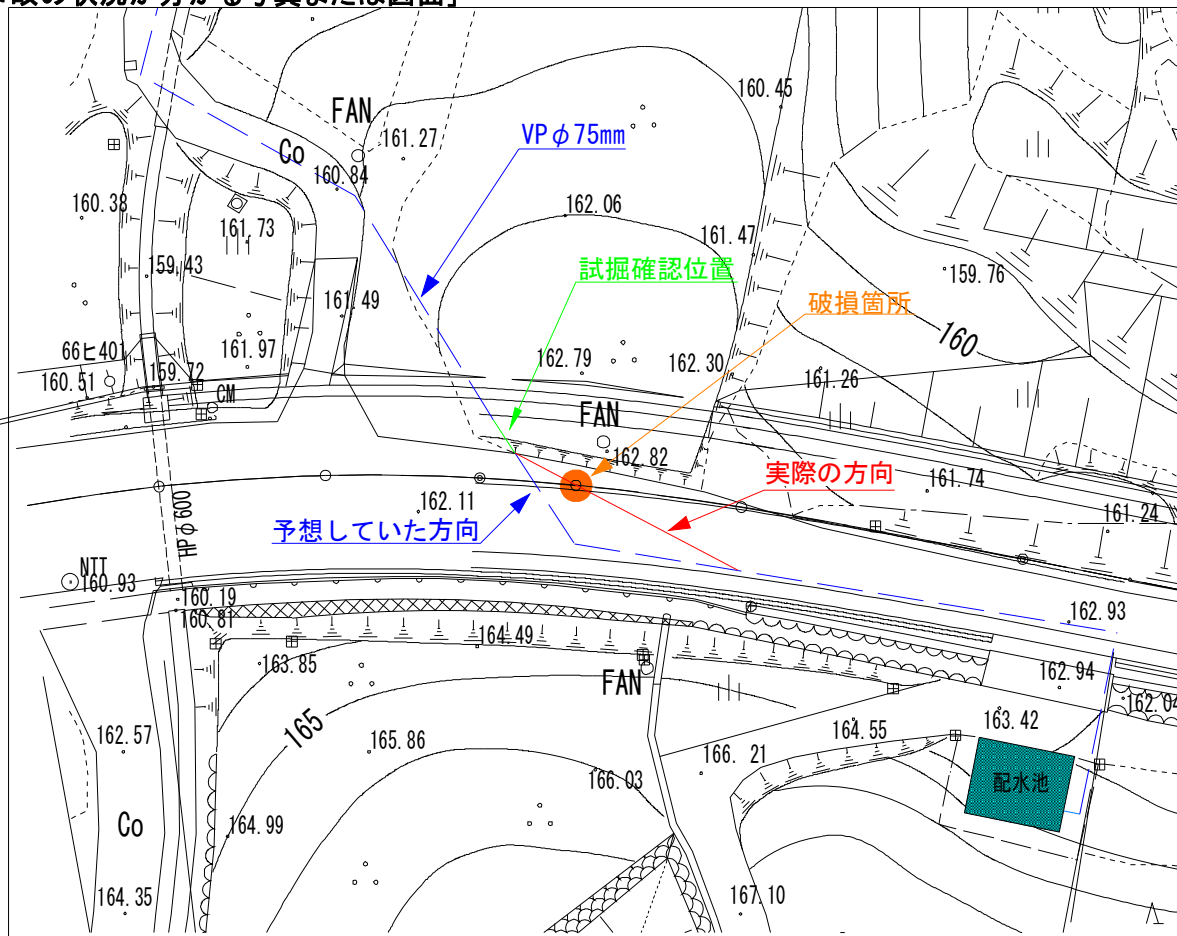
□事故の概要：平成29年1月12日 木曜日 10:45頃
掘削前の地下埋設調査、水道管理者との立会い、試掘作業により地下埋設水道管の位置を確認していたが、予想していた箇所より手前で水道管が曲がっていたため、0.15m³バックホウにて掘削作業中、水道管VP75mmに接触し破損させた。

□問題点：① 試掘により水道管の進行方向を直進していると思い込んでしまった。
② 水道管に近接する掘削作業を重機で行ってしまった。
③ 当時現場は重機オペのみで掘削作業をしていた。

□防止対策：① 思い込みによる作業をしない。
② 地下埋設物に近接して掘削する場合は、手掘り作業にて行う。
③ 一人作業をさせない。

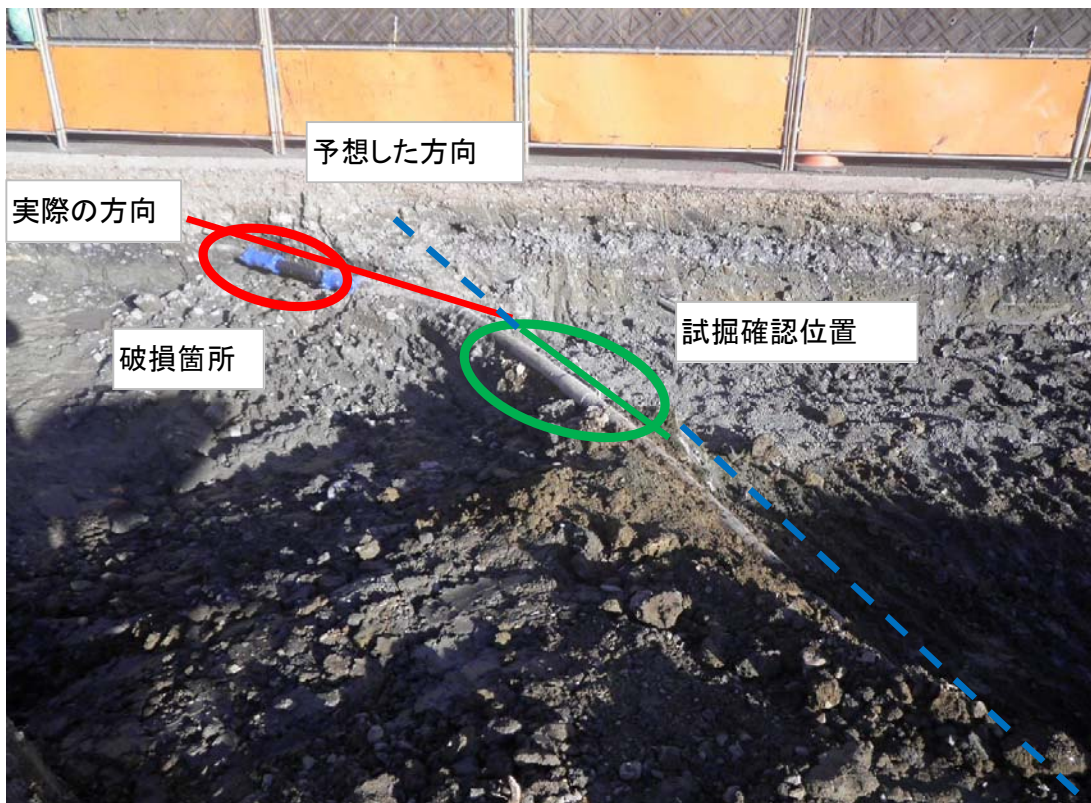
水道管破損状況

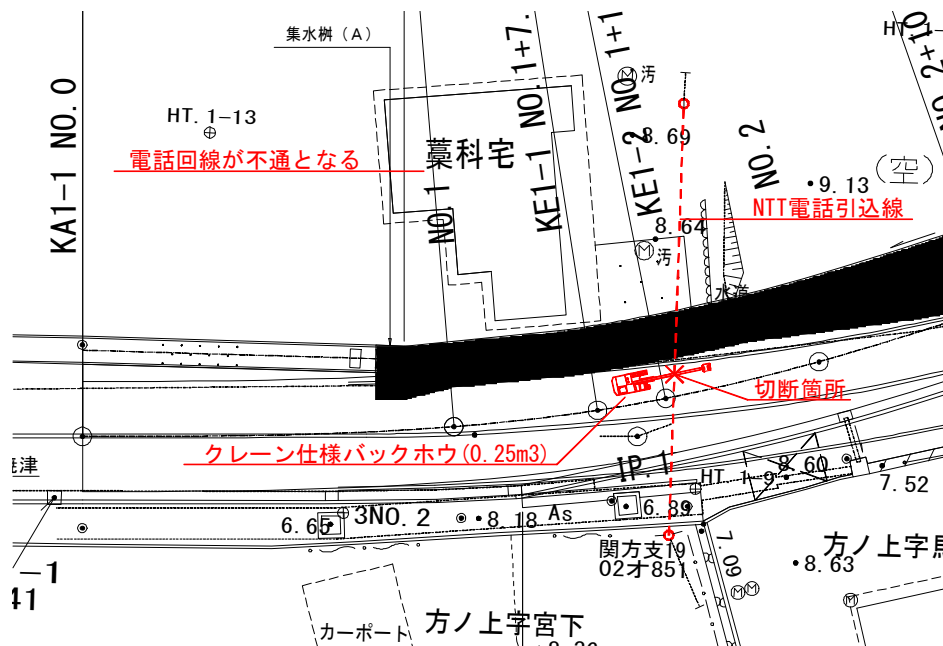
平面図

クレーン仕様バックホウ(0.25m³)で生コンクリートホッパーを吊上げ移動中に、バックホウのアームが上空にあるNTT電話引込線に接触、オペレーターが気付かずそのまま操作したため、電話引込線を切断してしまった。

□問題点: ①口頭での注意しか行っておらず、注意喚起のための表示(旗等)していなかった
②手元作業員(2名)が合図者を兼務していた。

□防止対策: ①目視にてはっきりと確認できる注意表示を行う。

②合図専門の人員を配置し、合図者はそれ以外の作業を行わせない。

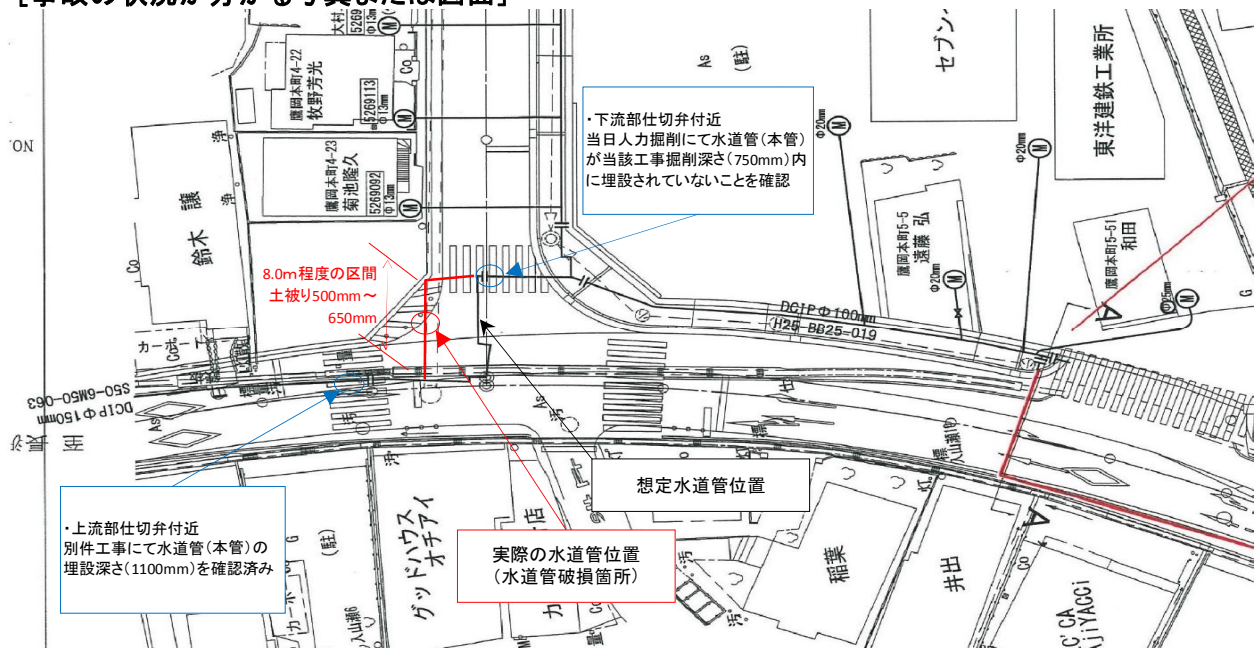
バックホウ(0.45m³)にて設計深さ750mmの掘削作業中、水道管(本管)Φ100を破損させた。工事着手にあたり、富士市水道維持課に埋設物照会を行い、図面にて位置及び埋設深さ(土被り1100mm)を確認していたが、実際は水道管の埋設位置が異なっており、土被りも500mm～600mmの深さに埋まっていた。

水道管の埋設調査において、上流部の1箇所では、試掘を埋設深さまで行い水道管の位置及び深さを確認し、下流部の1箇所では、設計掘削深さ750mmまでの試掘で水道管が見つからないことを確認したが、実際の位置及び深さについて把握しきれなかった。また、担当監督員への事故報告(1月18日8時20分)が遅れた。

- ①埋設物調査では、占有者の管理図と試掘(場合により、占有者立会)により埋設位置を概略把握する。
- ②掘削作業時は、未確認の埋設物破損のリスクを少しでも軽減させるため、監視人を配置して慎重に少しずつ掘削作業を進める。
- ③掘削途中に埋設物が確認された場合は、追加の試掘により埋設位置、方向を把握する。
- ④緊急時の連絡体制を整備するとともに、工事事故や予期せぬ事態が発生した場合には、速やかに担当監督員等へ連絡する。
