# 交通基盤部発注工事の建設事故事例集

平成 29 年度版

静岡県交通基盤部建設支援局工事検査課

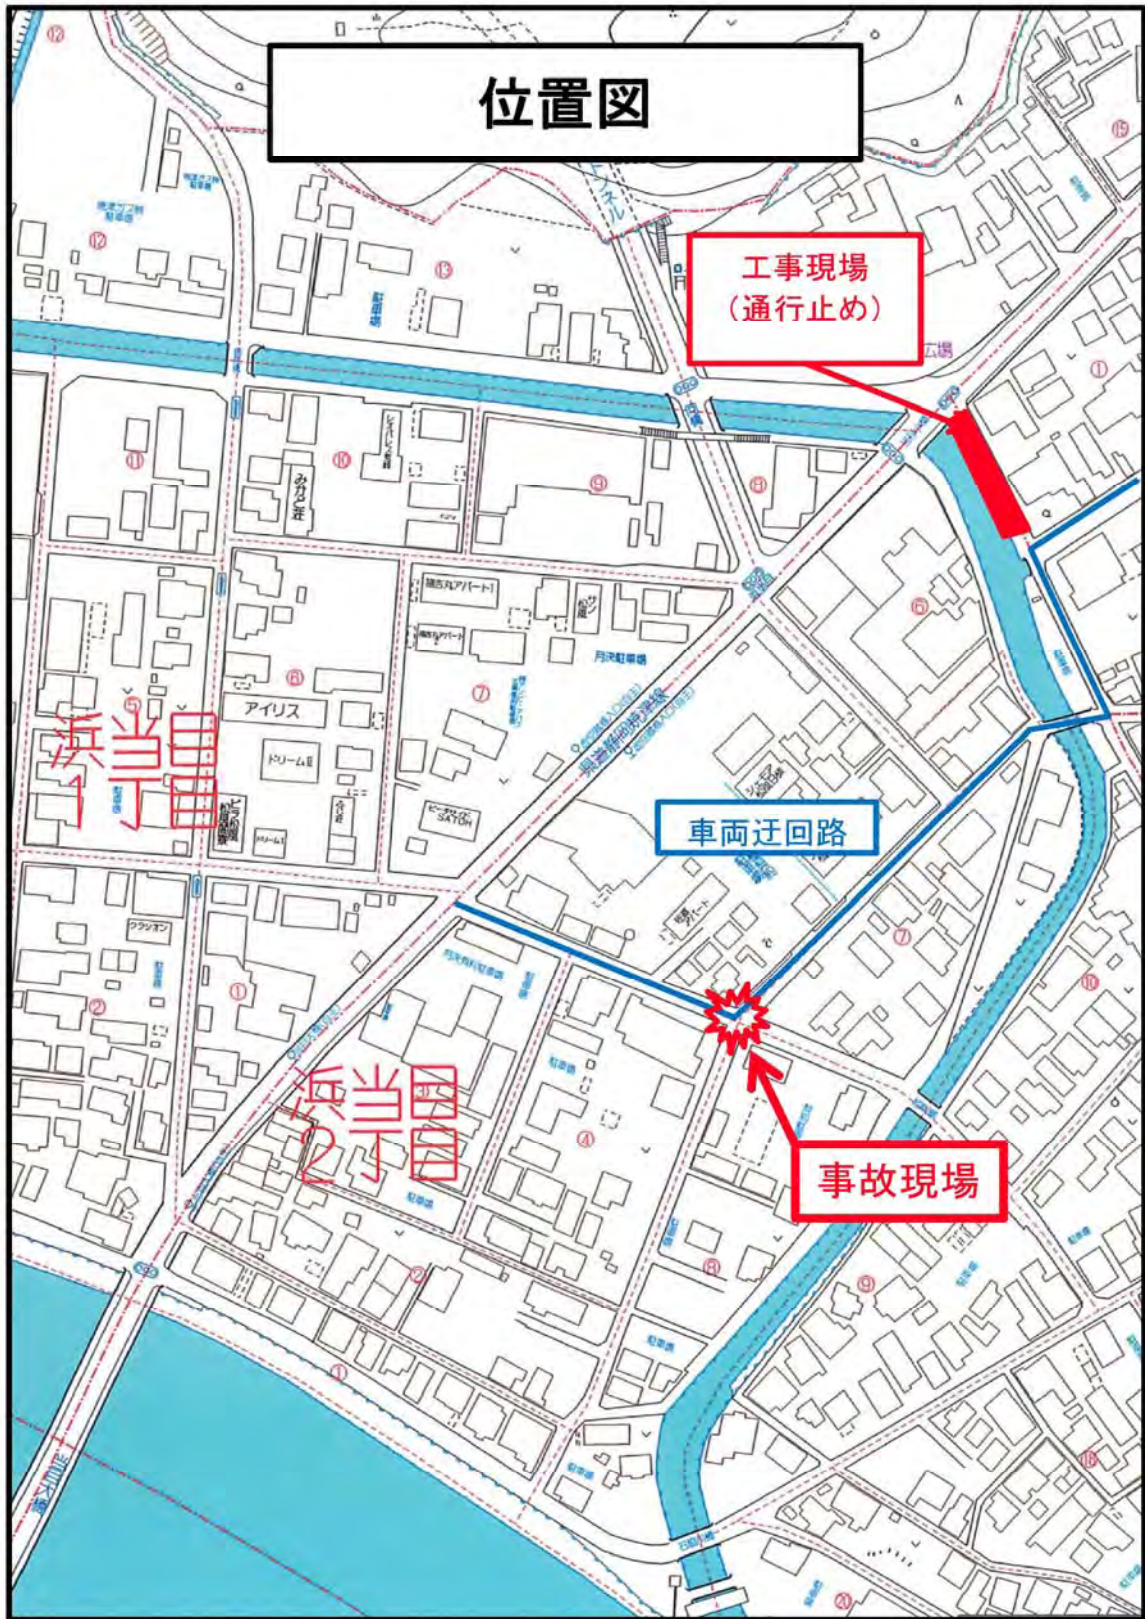
# 位置図

事故現場

災害の種類	交通事故	工事区分	河川改修工事
事故内容	交差点左折時の巻き込み事故	被災者	性別・年齢 男・64歳
被災状況	右肋骨・左大腿部の骨折	職 業	交通誘導員
<p><b>〔災害の概要〕</b></p> <p>□現場の状況： 本工事では、既設石積を取壊し新しいブロック積を施工する工事である。 事故発生時は、現場で既設石積の取壊し及び、コンクリート殻を4tダンプで運搬処分を行っていた。</p> <p>□事故の概要： 平成29年5月19日(金) AM 10:50頃 現場で取り壊しを行ったコンクリート殻を処分先までダンプ運搬し、現場に戻る途中、当該交差点にいるべき交通誘導員が正規の位置にいなかった。 事故の原因：交通誘導員は、すれ違いの為に停止させた一般車両が発進の合図をしても発進しない為、停止車両に近付き発進合図を送ろうと正規の配置場所を離れたところ、交差点に進入しようとするダンプを確認した為、停止車両への発信の合図を取止め、ダンプを交差点に進入させた。 交通誘導員は、ダンプの前を横切り正規の位置に戻ろうとしたところ、ダンプの死角に入ってしまった、ダンプの進行方向左側に接触し、ダンプの下に巻き込まれた。 ダンプの運転手は、交通誘導員の指示で左折し、交通誘導員が近寄って来たのは確認したが、視界からいなくなった後にサイドミラーの確認を怠った。 被災者はこの現場に2日目(以前1日作業した程度)</p> <p>□安全対策の有無 施工時に日に一回見回りを実施していた。</p>			
<p><b>〔再発防止策〕</b></p> <p>□問 題 点：①交通誘導員が正規の配置位置から離れていた。 ②運転手は交通誘導員が横切ったのは確認したが、対向車に気を取られて、その後の交通誘導員の位置を確認せず、左折してしまった。</p> <p>□防 止 対 策：①配置する交通誘導員は、固定メンバーとする。 ②交通誘導員に配置位置や緊急時以外は配置位置を離れないように再教育を行う。 ③交差点手前に工事関係車両用の停止位置を設け、ダンプの運転手は停止位置で必ず一時停止を行う。一時停止後は交通誘導員の指示がでるまで発進しない。 (交通誘導員が見当たらないときは停車し確認する。) ④工事関係車両は交通誘導員の指示に直ぐ対応できるように、徐行を徹底する。 ⑤交通誘導員は、緊急時の為に警笛をすぐに鳴らせるようにする。 ダンプの運転手は、窓を開け警笛が聞こえるようにする。 ⑥安全教育として、交通誘導員、作業員ともにダンプトラックの死角についてダンプトラックを使い再教育を行う。 ⑦現場の見回りは、安全衛生責任者だけでなく作業員を同伴させ、安全衛生に対する意識の向上を図る。(始業時に行う。) ⑧会社、下請け業者含め、災害防止協議会の臨時会を開催し、今回の事故の原因の究明と今後の対策を考察し、各現場に安全対策等を反映させる。 (H29.5.20に実施済み) ⑨交通誘導員のリーダーと、現場周辺や迂回路の注意看板を再確認し、看板の追加や位置の変更を行う。 (H29.5.22に実施済み)</p>
