工事事故防止行動計画 ニュースレター

工事事故「0」を目指して

架空線は大丈夫と思っていたら...

令和元年6月21日事故発生

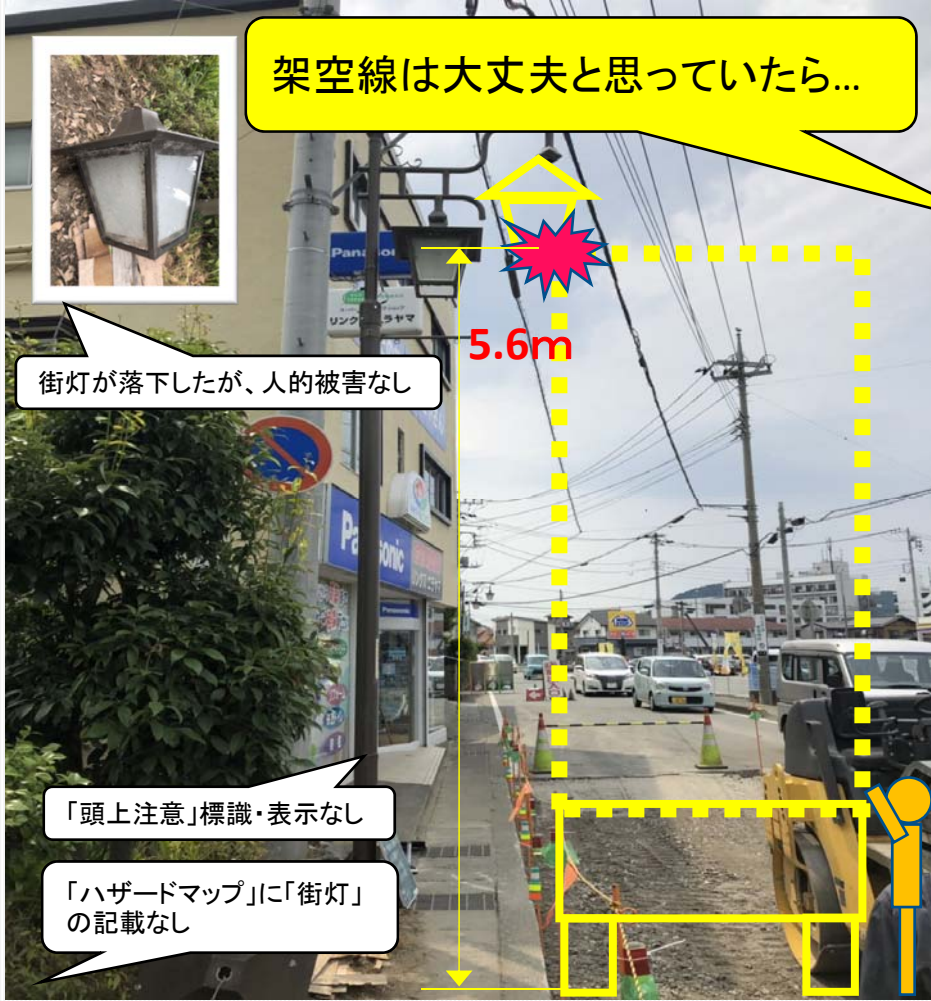
街灯が落下したが、人的被害なし

「頭上注意」標識・表示なし

「ハザードマップ」に「街灯」の記載なし

- 【被害】
- ・街灯を破損
 - ・復旧までに「4カ月」
 - ↓
 - ・工事中断 「4日間」
 - ・公衆損害で「減点」

- 道路の舗装補修工事でのダンプによる運搬資材の荷卸し現場
- 合図者をダンプ後方に配置していたが荷卸し作業で運転手へ合図する役割と架空線への影響を監視する役割を担い、街灯への注意が散漫になっていた。
- 合図者が運転手から見えるよう運転席側後方にいたため、街灯側が死角になっていた。
- 街灯の存在は確認されていたがハザードマップに記載されていなかった。
- 朝礼で合図者を含む作業員全員に街灯と架空線に注意するよう周知したが架空線に気を取られ街灯への注意は散漫になってしまった。

- 荷卸し合図者と別に架空線、街灯等の見張員を配置し腕章、色分けしたベストにより識別できるようにする。
- 頭上施設を事前確認し両路肩に注意喚起標識を設置すると共に接触のおそれのあるエリアをチョーク等で地面に明示し、そこではダンプアップさせない。
- 材料搬入の都度、運転手を降車させ合図者、見張員と共に頭上物件、位置、作業の合図の仕方を確認する。

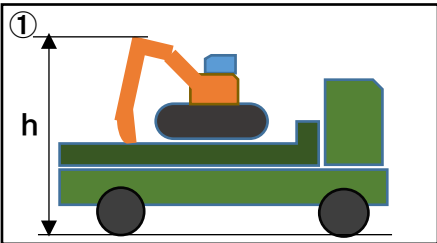
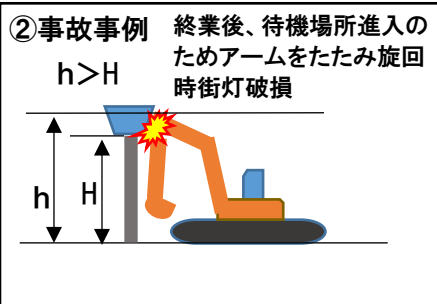
作業工程での頭上影響範囲hの確認

- ①バックホウ等の搬入・搬出時
(運搬車荷台高+バックホウ等アーム高)
- ②日々のバックホウ等の現場への進入・退出時
(バックホウ等のアーム高)
- ③バックホウ等アーム最大上げ高
- ④ダンプのダンプアップ高
- ⑤施工基面の最大高時の①~④の高さ
- ⑥ヤード内移動時の③④の高さ

$h \geq H$ 今回の街灯(下端部)までのH=5.6m

- 頭上支障物件接触事故防止対策
- ①接触影響範囲を明示
・柵やロープ、旗等で周囲と区分
・路面標示
 - ②架空線等に防護カバー、旗等をつける
 - ③誘導員等を付け頭上支障物件に接触しないよう指示
 - ④旋回・アーム引き上げ時、ダンプアップ時等に誘導員等不在の場合にはオペレータやドライバー自らが重機操作前に装置の移動先に支障物件がないことを確認
