交通基盤部・経済産業部発注の 建設工事事故事例集

令和6年度版

静岡県交通基盤部建設経済局工事検査課

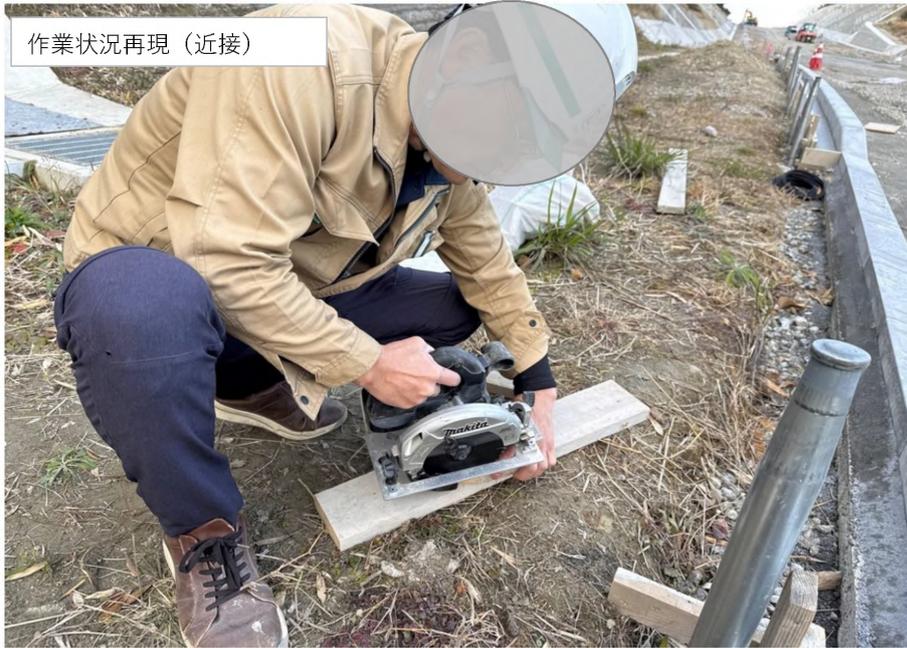
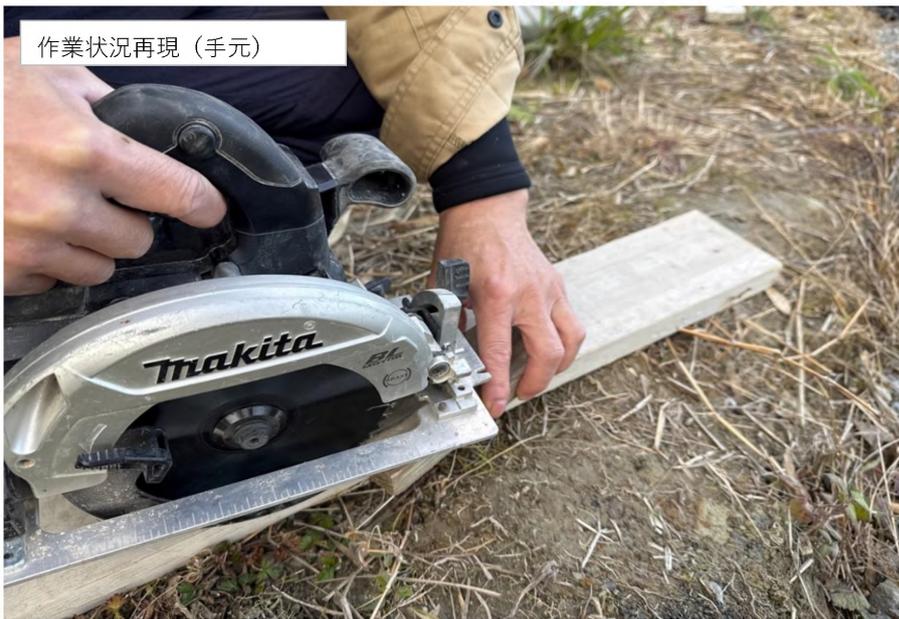
〔事故の状況が分かる写真または図面〕

□事故の概要： 令和6年12月23日(月曜日)午前11:00頃
縁石の裏に止めコンを打設するため、木材を加工して型枠を作成していた。
短い木材を左手で持ち、右手で丸ノコを持っていたところ刃の回転に木材と左手が巻き込まれ左人差し指を欠損した。

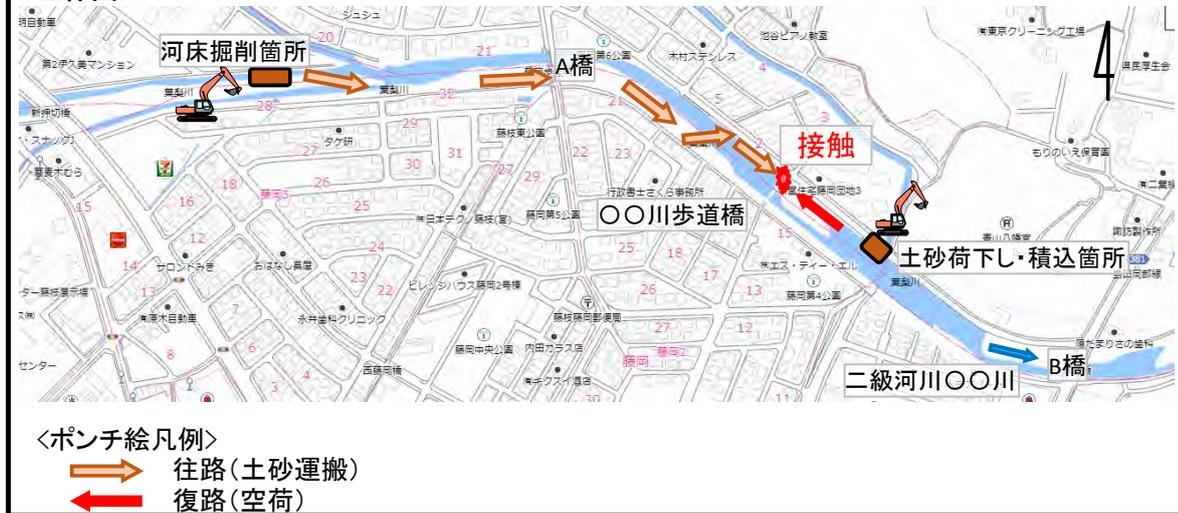
全体図

上流の河床掘削箇所から下流の積込箇所まで土砂を最大積載量7tクローラダンプ(不整地運搬車)にて運搬した後に、掘削箇所に戻る運転中であった。

令和6年5月17日(金)にダンプアップ状態のままのクローラダンプ(不整地運搬車)が搬出坂路から掘削箇所へ走行中に衝突し橋桁が損傷した。左岸側の橋桁が橋脚部分で数cm浮き上がった。

- 防止対策：
- ① 作業従事者の資格証・講習修了証の確認を毎朝行い安全衛生規則の遵守を徹底する。新規入場者には、当日に行う作業計画、災害リスクの確認等の教育を徹底するため、作業計画書を用いたチェックリストにより確認する。
 - ② 注意喚起対策(のぼり・旗ロープ・一時停止線)を設置するとともに、物理的に確認できる方法としてダンプセンサー(荷台傾斜警告装置)を追加設置する。
 - ③ 桁下部においては、適切に監視員(作業時は常駐)を配置し、確認・合図を受けてから桁下部を通過するよう現場代理人が朝のKY活動・作業計画において、工事事故ハザードマップに基づき注意を喚起する。
- 上述の①～③について、施工計画書に明記し、受発注者で認識を共有する。

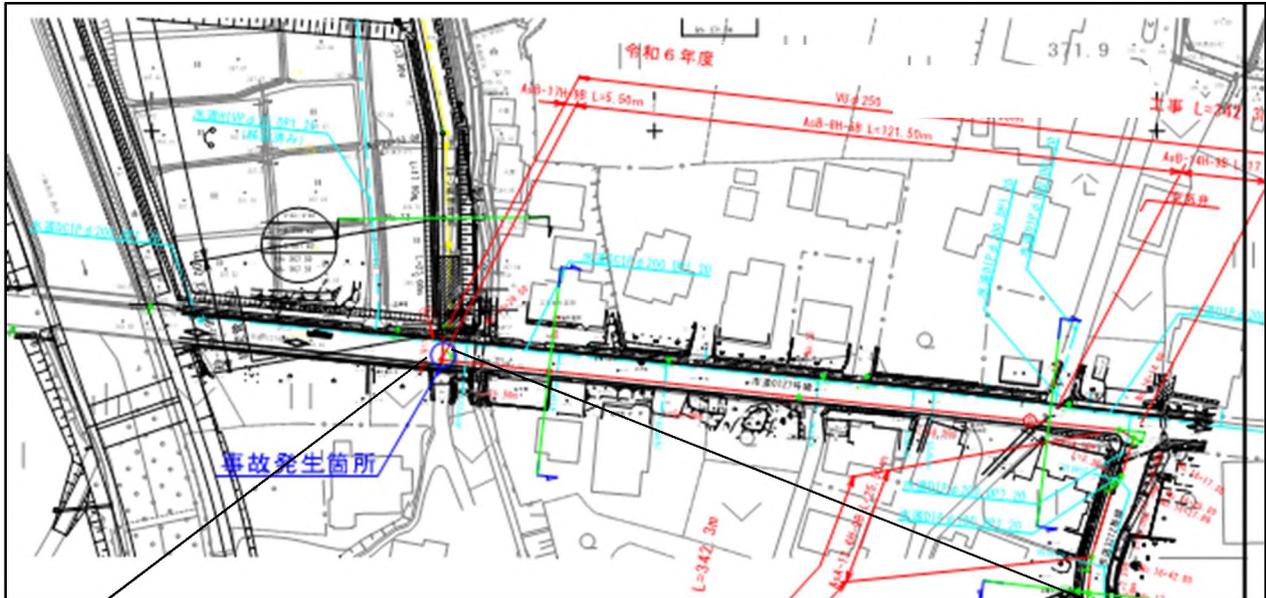
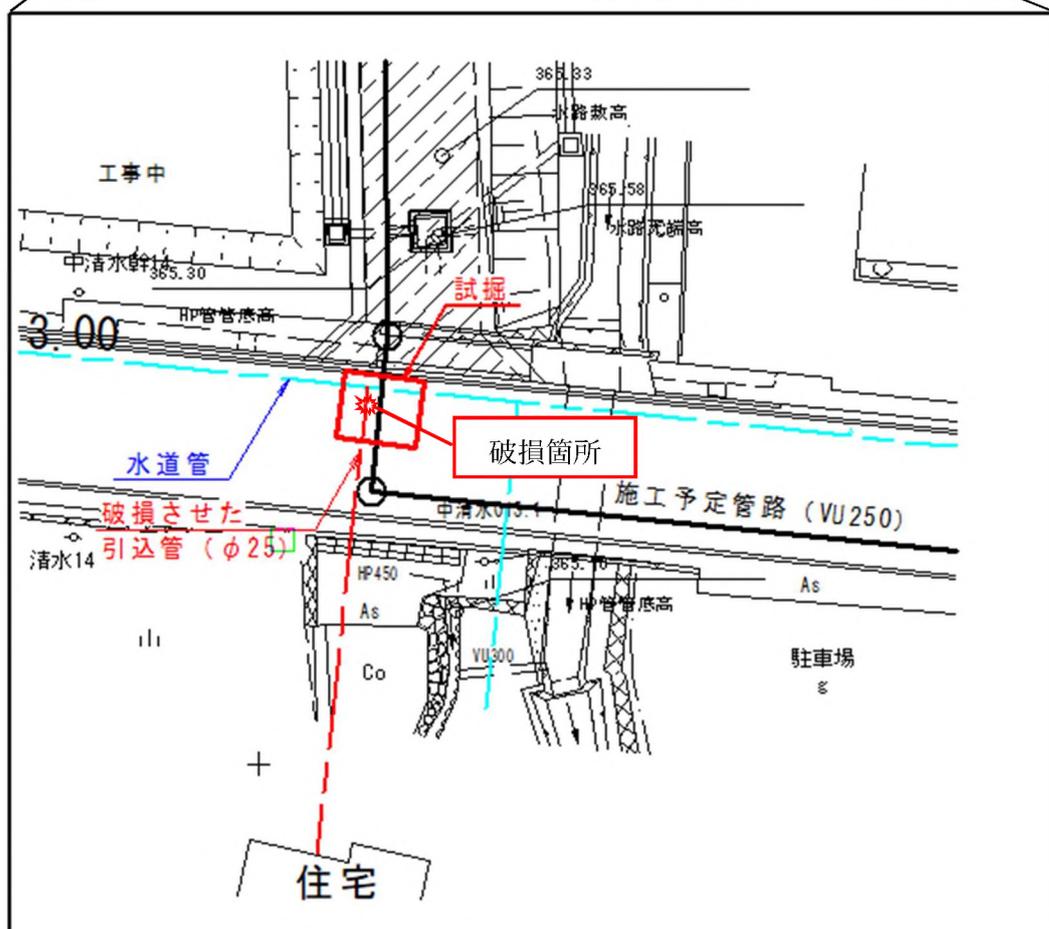
位置図

災害の種類	公衆災害(物損)	工事区分		管水路工事
事故内容	試掘作業中に水道引込管を破損	被災者	性別・年齢	—
被災状況	水道引込管が破損(被害戸数:2戸)		職業	—
<p>[災害の概要]</p> <p>□現場の状況: 市道[]号線への農業用水管 VU φ 250 を L=342.2m埋設する工事において、既設水道管理設位置を確認するための試掘作業中。</p> <p>□事故の概要:令和6年8月6日(火曜日) バックホウ(0.15m³)及び手掘り併用による試掘作業中に民家 2 軒への市水道引込管(φ 25)を破損した。</p> <p>□安全対策の有無:有</p> <ul style="list-style-type: none"> ・本工事では「静岡県地下埋設物の事故防止マニュアル」に基づき、埋設物管理者から聞き取った内容を記載した“埋設物件確認書”を施工計画書に添付し提出した。 ・事前に[]市上水道課から管理台帳を入手した。また、管理台帳に記載された引込管位置を避けて試掘位置を決定し、市上水道課立会いの下、水道管(本管)の埋設位置を確認した。 ・試掘時には埋設表示シート確認後は手掘りを併用し慎重に掘削を行った。 				
<p>[再発防止策]</p> <p>□問題点: ・引込管については、管理台帳では試掘箇所から5m 程度離れていたため、試掘箇所に引込管はないものと思い込み、掘削を行った。</p> <p>□類似箇所における再発防止策:</p> <ul style="list-style-type: none"> ・本件以外にも既設水道引込管が9箇所あるため、今後の施工においては、水道管理者の管理台帳を過信せずに、引込管の有無及び詳細な位置は、住民等への聞き取り調査や管理者への施工時の工事図面等の提供依頼により確認を行う。 また、埋設位置が不明な場合は、手掘りにより慎重に掘削をするとともに、必要に応じて試掘を追加する。手掘りが困難な場所についてはバックホウを併用するが、その際にはバケット刃先を確認する専属の補助者を配置する。 ・本管の埋設位置や道路、供給住宅等の立地状況などを考慮し、引込管の位置を想定した上で、上記対応により慎重に試掘を行う。 ・施工計画書に上記の施工方法を記載し、関係者で情報共有する。 ・施工計画書の安全管理項目(ハザードマップ)を見直し、KY 活動において現場作業員に周知する。
