【下田市】稲生沢小学校区（H26要対策箇所）

【対策検討メンバー】下田市教育委員会、稲生沢小学校、下田市建設課、下田市地域防災課、下田土木事務所 企画検査課・工事一課、下田警察署

稲生沢小学校区域図

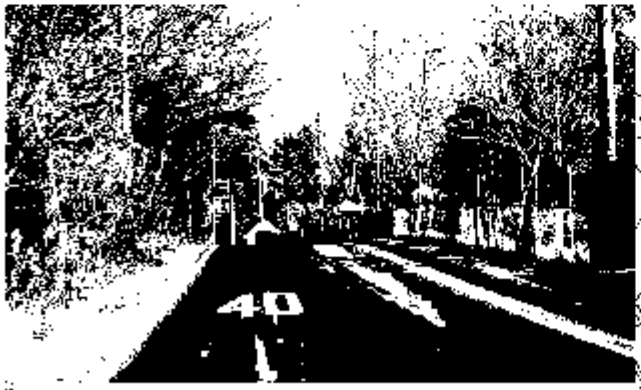
【別紙④】NO.285

【危険の状況】・樹木でカーブミラー等の視認が悪い。

- 【対策案】
- ・樹木の伐採（実施済）
