# 【沼津市】第四小学校区(H29要対策箇所)

【対策検討メンバー】沼津市通学路安全対策アドバイザー、沼津市教育委員会、第四小学校、国土交通省沼津河川国道事務所、静岡県沼津土木事務所工事第1課、沼津市道路管理課、沼津市地域自治課、沼津警察署

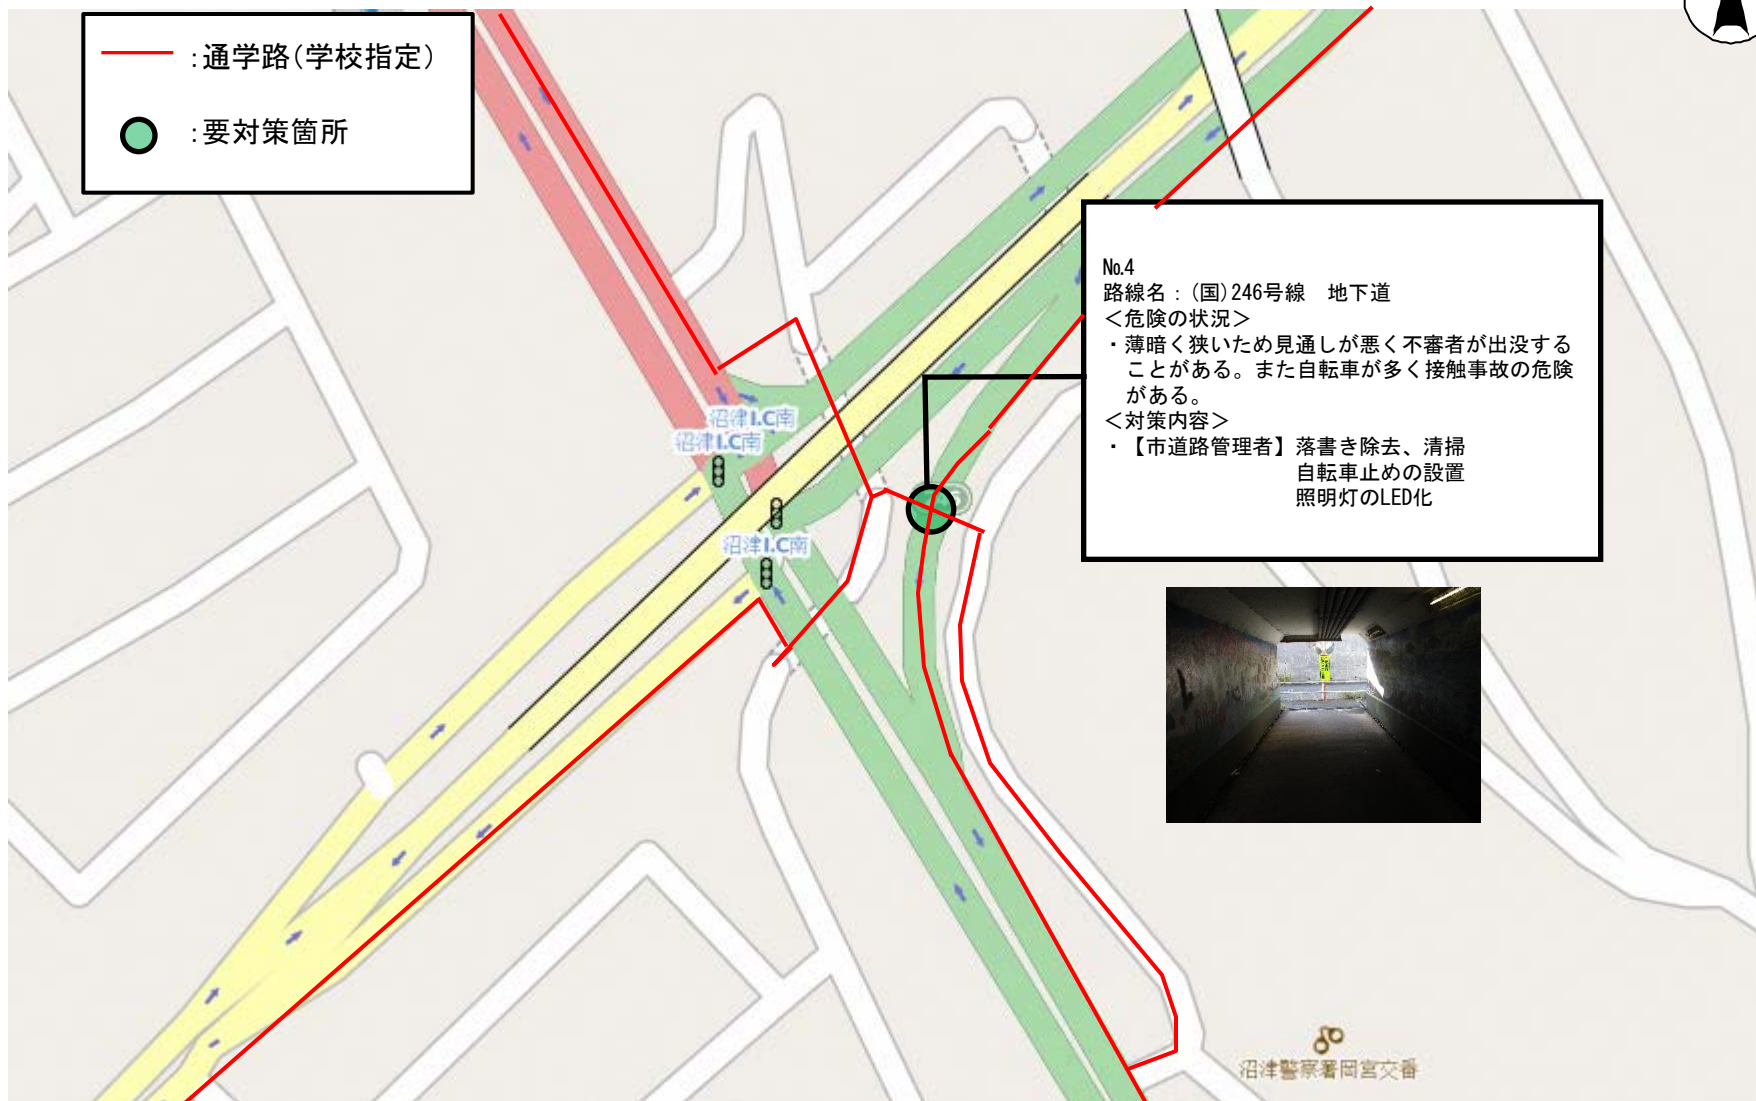
No.4  
路線名：(国)246号線 地下道  
<危険の状況>  
・薄暗く狭いため見通しが悪く不審者が出没することがある。また自転車が多く接触事故の危険がある。  
<対策内容>  
・【市道路管理者】落書き除去、清掃  
自転車止めの設置  
照明灯のLED化

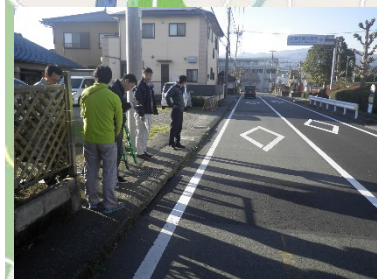
No.22  
路線名：市道1-3号線  
＜危険の状況＞  
・歩道はあるが、一人一人が通れるほどの幅しかないにもかかわらず、通行する児童数が多く、車両の通行量も多い。  
＜対策内容＞  
・【学校】学校指導

No.24  
路線名：市道1395号線  
＜危険の状況＞  
・道路が狭く、児童と接触する危険がある。  
・都市計画道路の計画箇所にあっているため早期完成を要望する。  
＜対策内容＞  
・【建設課・建設管理課】道路新設

No.23  
路線名：市道1140号線  
＜危険の状況＞  
・歩道が整備されておらず、児童は狭い路肩部を通学路として利用しているが、明確に歩車道が区分されていないため、危険性が高い。  
＜対策内容＞  
・【学校】学校指導
