【下田市】朝日小学校区 (H30要対策箇所)

【沼津市】第五中学校区(H30要対策箇所)

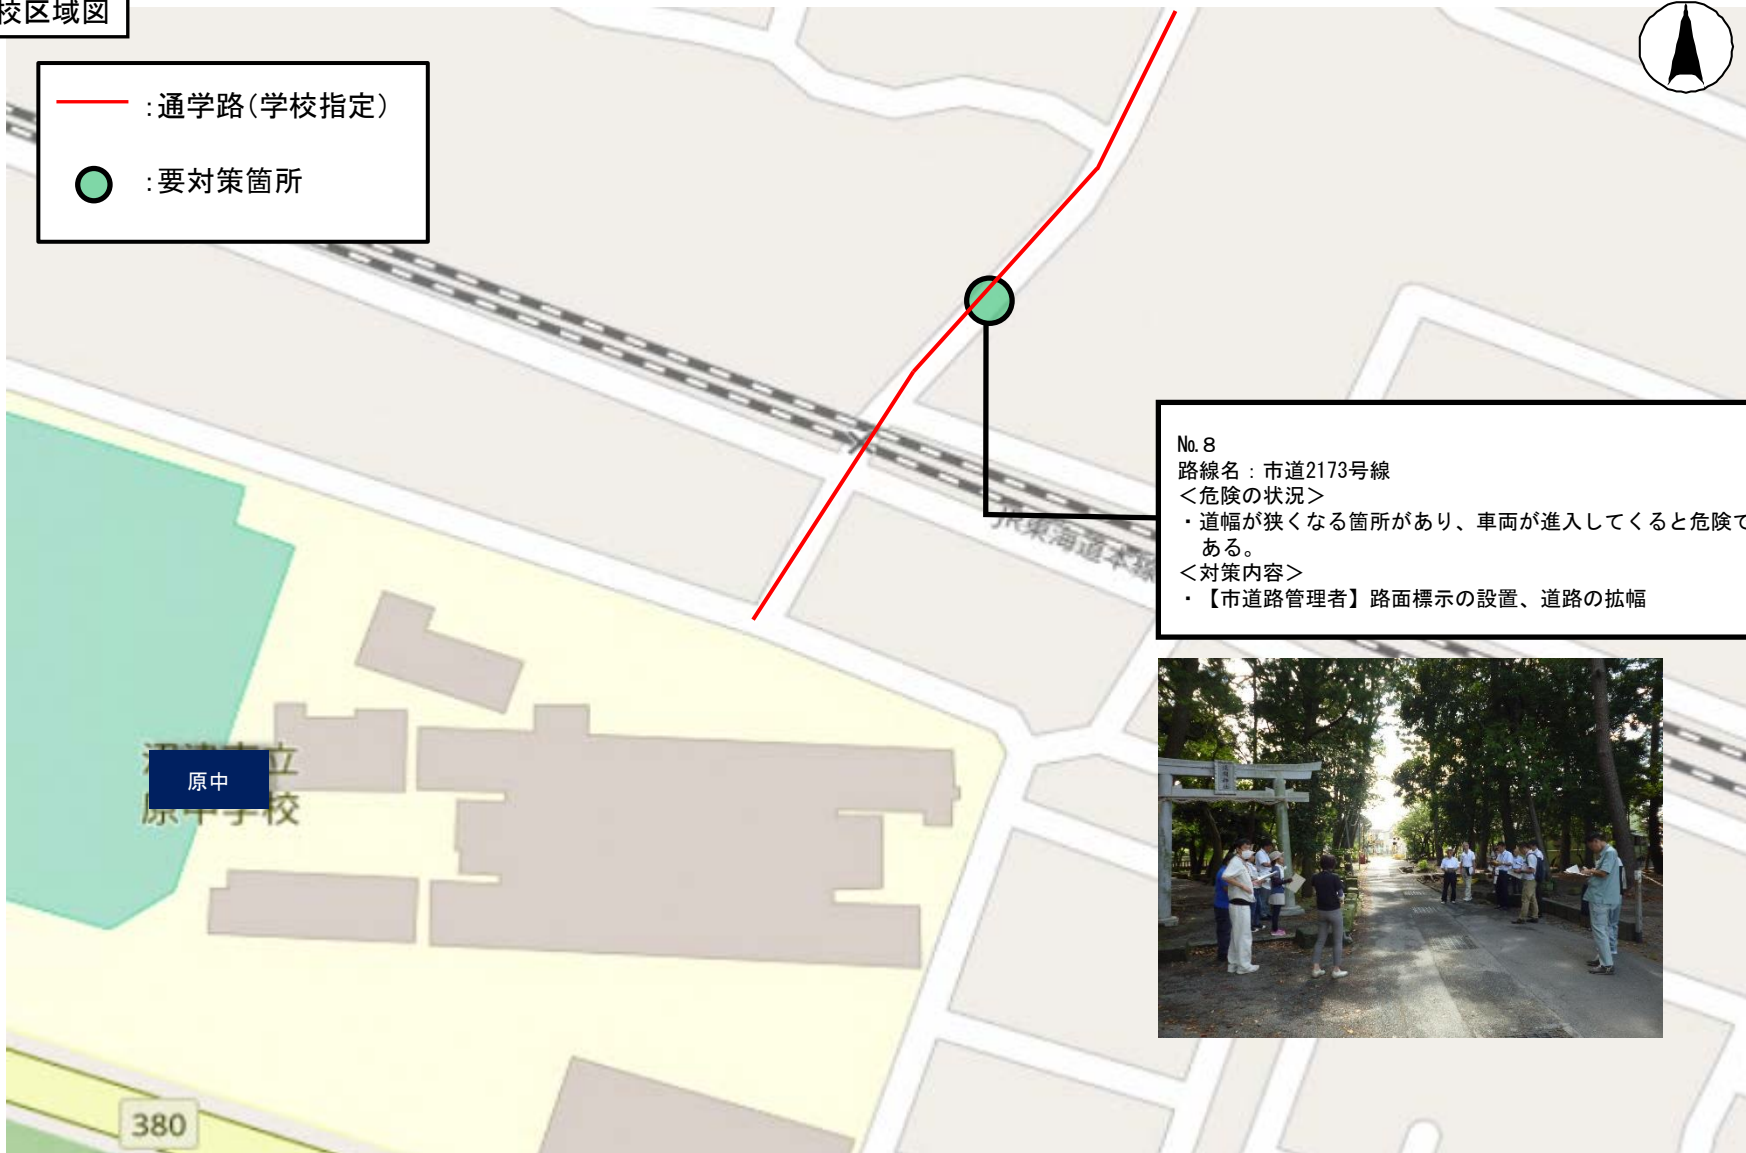
No. 8
路線名 : 市道2173号線
<危険の状況>
・道幅が狭くなる箇所があり、車両が進入してくると危険である。
<対策内容>
・【市道路管理者】路面標示の設置、道路の拡幅

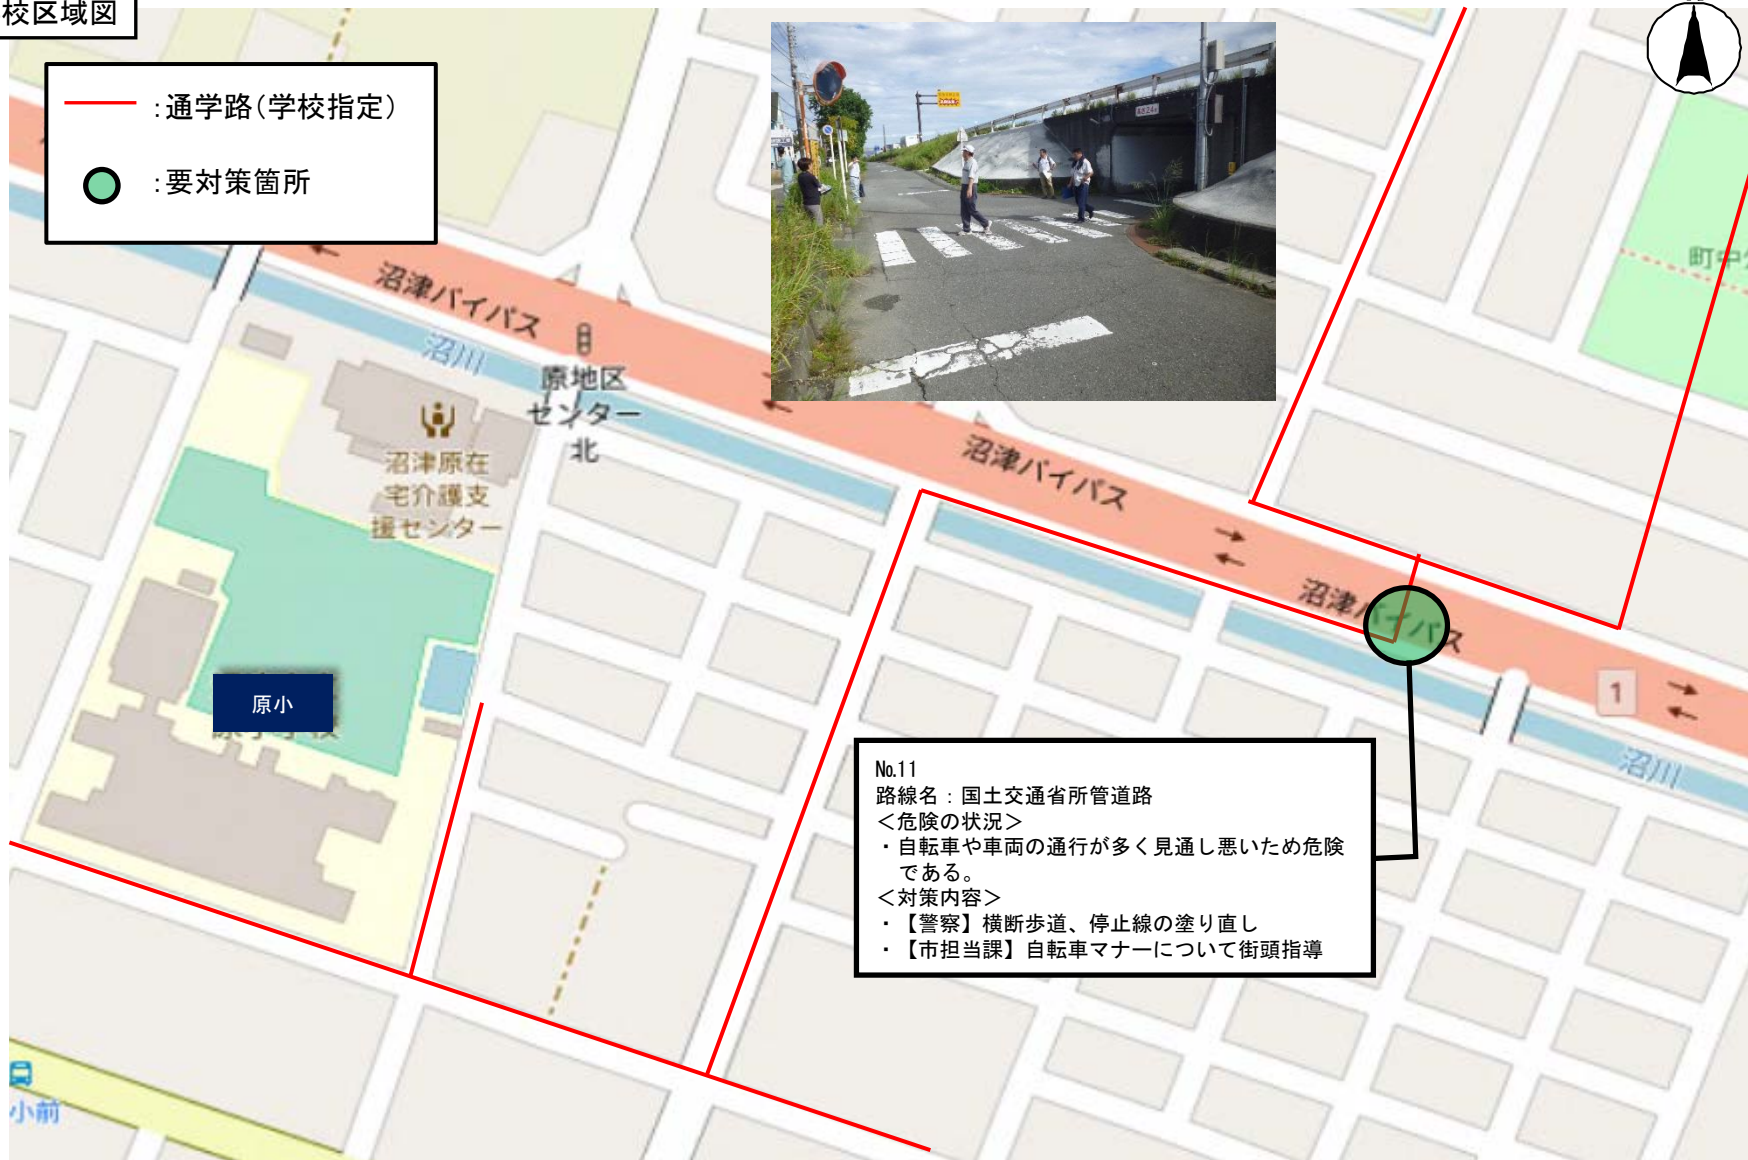
No.11
路線名：国土交通省所管道路
<危険の状況>
・自転車や車両の通行が多く見通し悪いため危険である。
<対策内容>
・【警察】横断歩道、停止線の塗り直し
・【市担当課】自転車マナーについて街頭指導

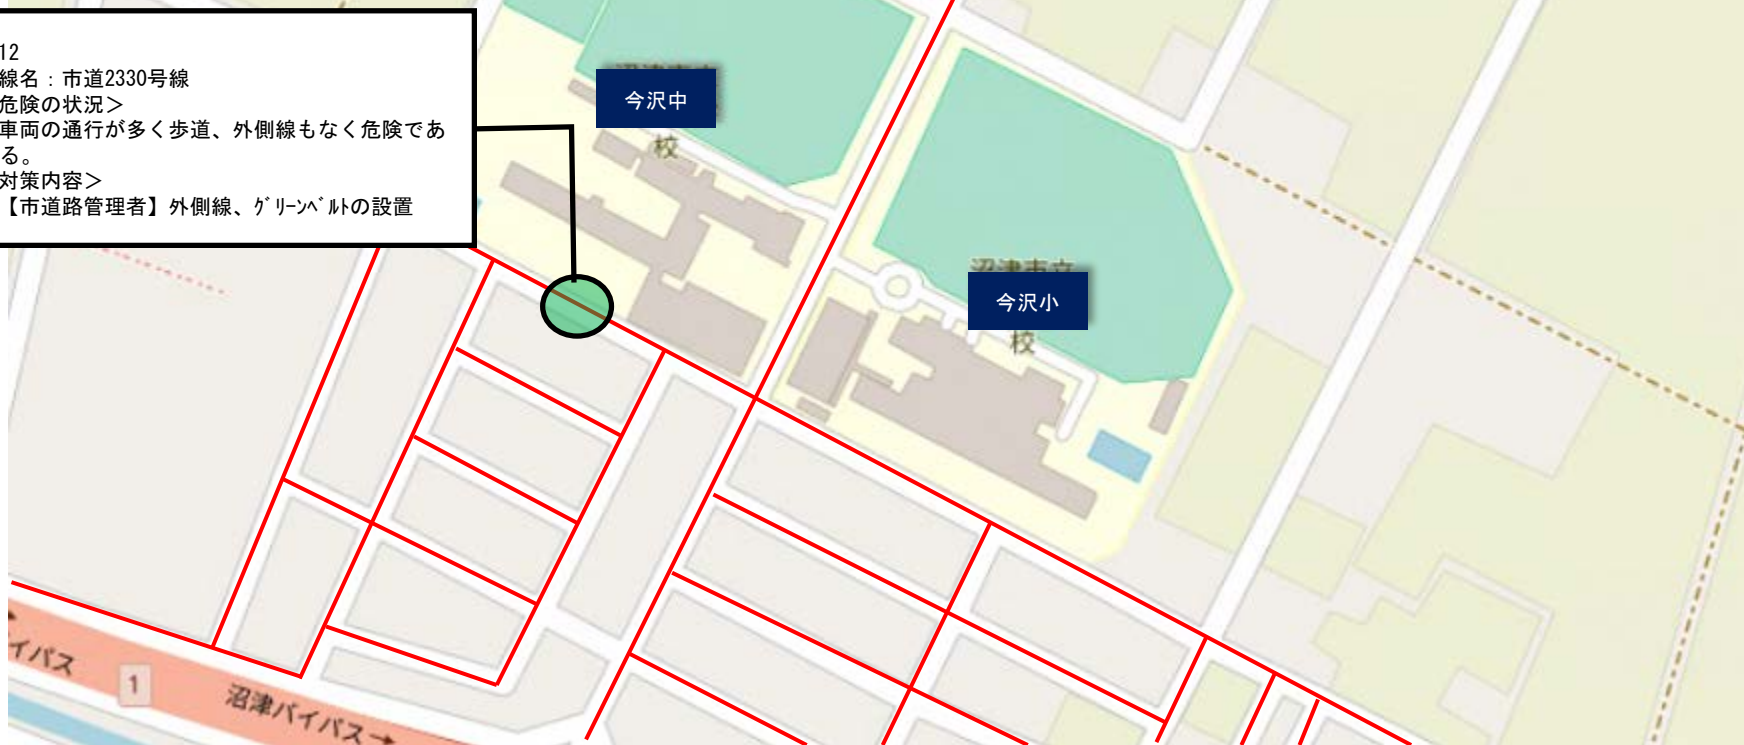
No.12
路線名：市道2330号線
<危険の状況>
・車両の通行が多く歩道、外側線もなく危険である。
<対策内容>
・【市道路管理者】外側線、グリーンパルトの設置

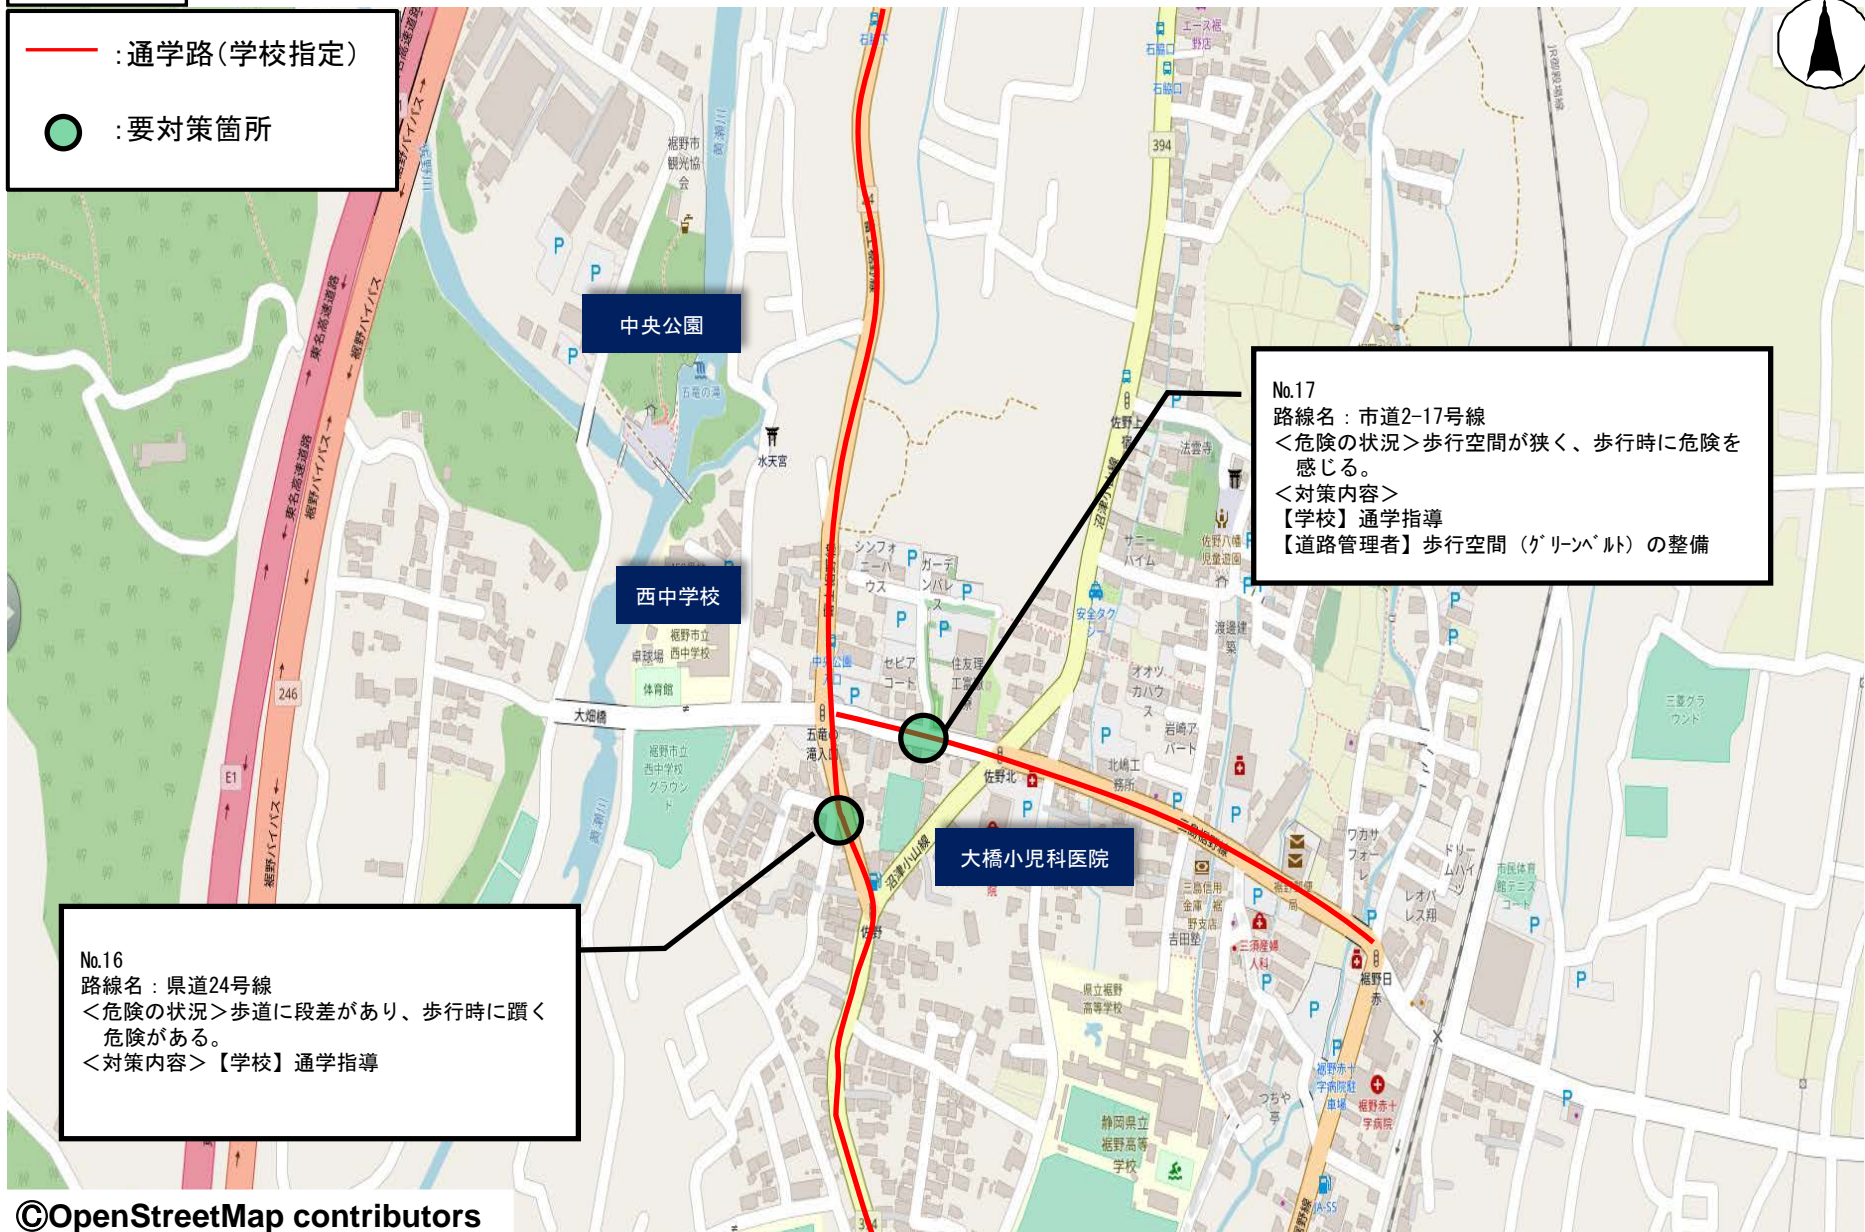
No.17
路線名：市道2-17号線
＜危険の状況＞歩行空間が狭く、歩行時に危険を感じる。
＜対策内容＞
【学校】通学指導
【道路管理者】歩行空間（グリーンベルト）の整備

No.16
路線名：県道24号線
＜危険の状況＞歩道に段差があり、歩行時に踏く危険がある。
＜対策内容＞【学校】通学指導

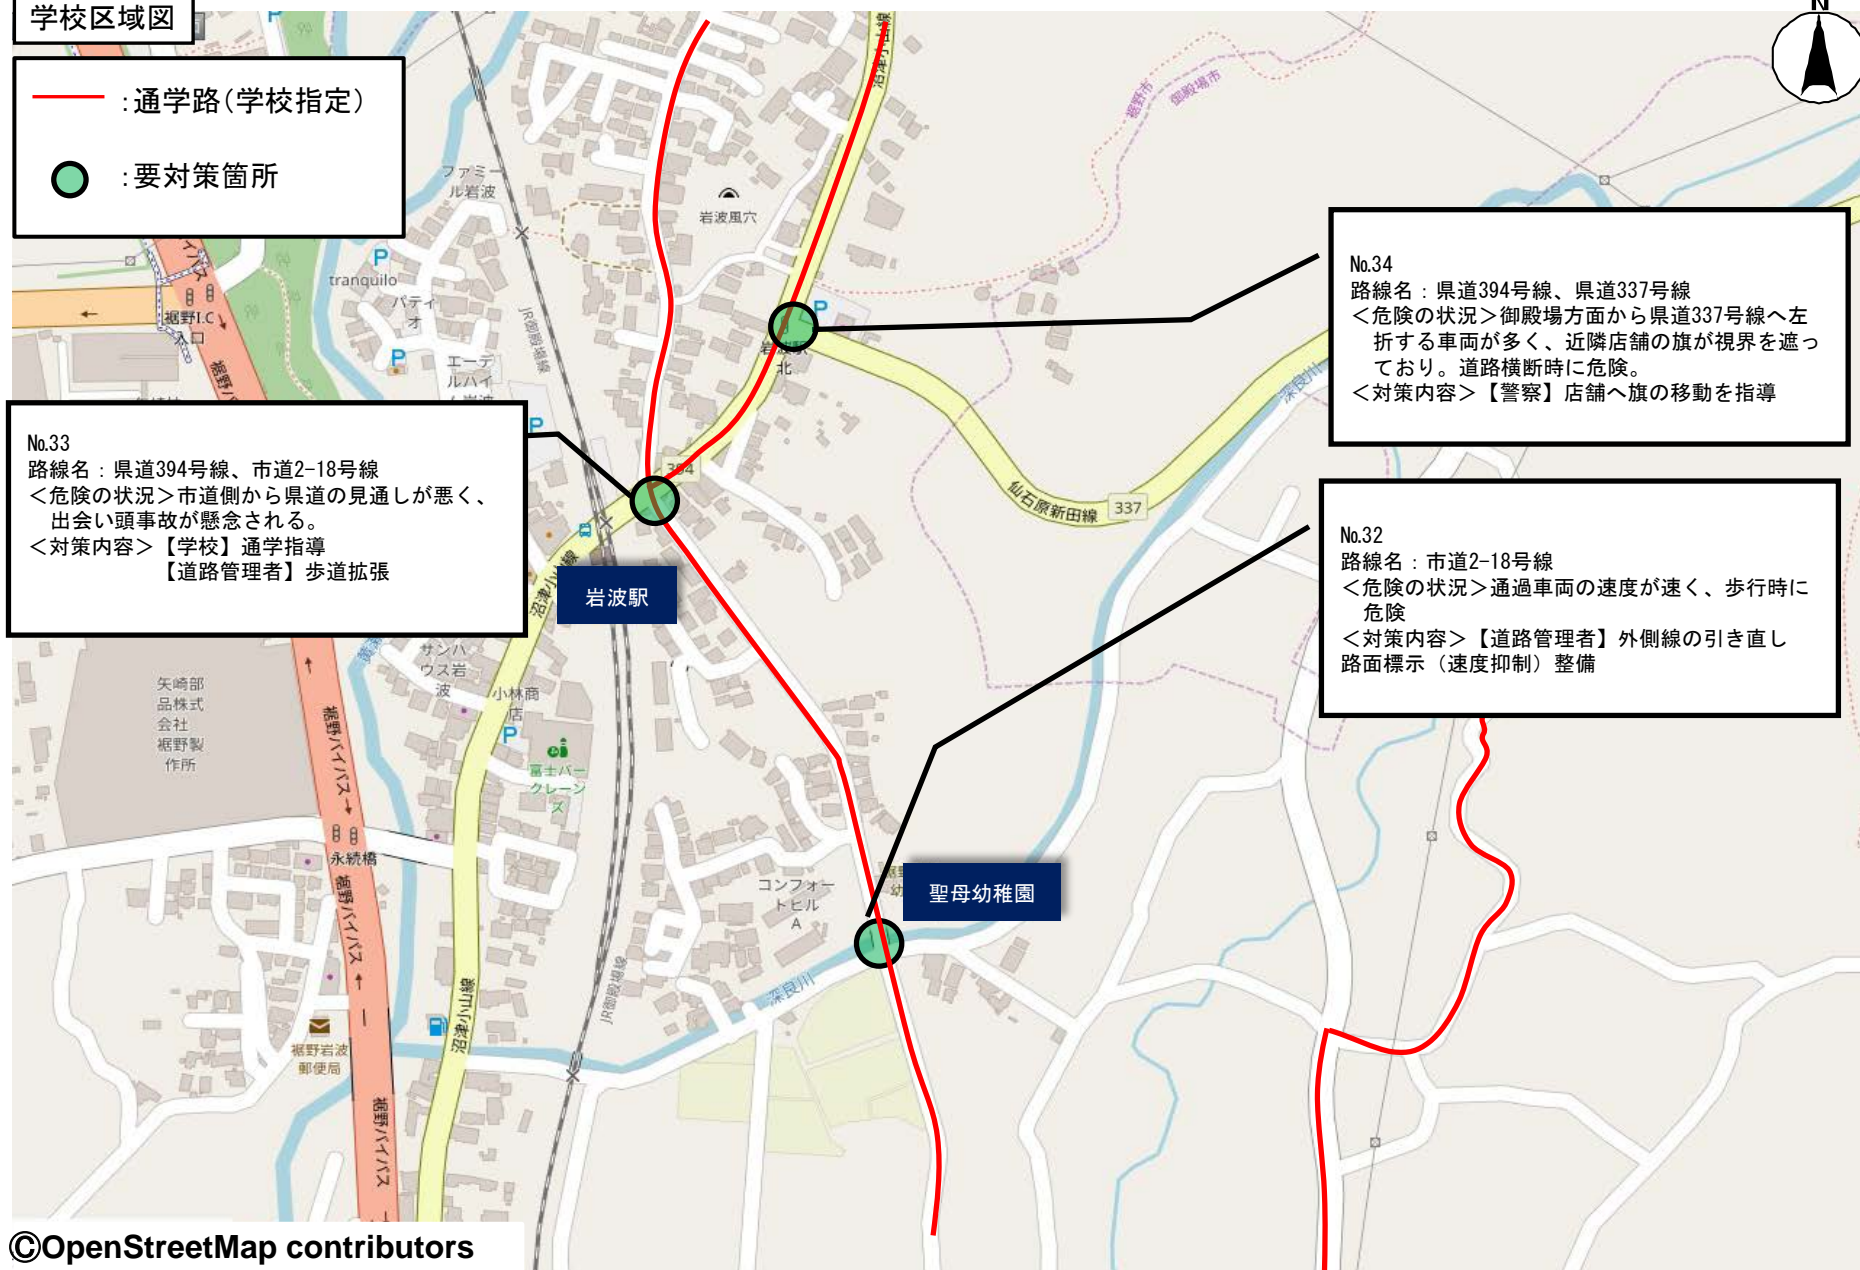
No.33
路線名：県道394号線、市道2-18号線
＜危険の状況＞市道側から県道の見通しが悪く、
出会い頭事故が懸念される。
＜対策内容＞【学校】通学指導
【道路管理者】歩道拡張

No.34
路線名：県道394号線、県道337号線
＜危険の状況＞御殿場方面から県道337号線へ左
折する車両が多く、近隣店舗の旗が視界を遮っ
ており。道路横断時に危険。
＜対策内容＞【警察】店舗へ旗の移動を指導

No.32
路線名：市道2-18号線
＜危険の状況＞通過車両の速度が速く、歩行時に
危険
＜対策内容＞【道路管理者】外側線の引き直し
路面標示（速度抑制）整備

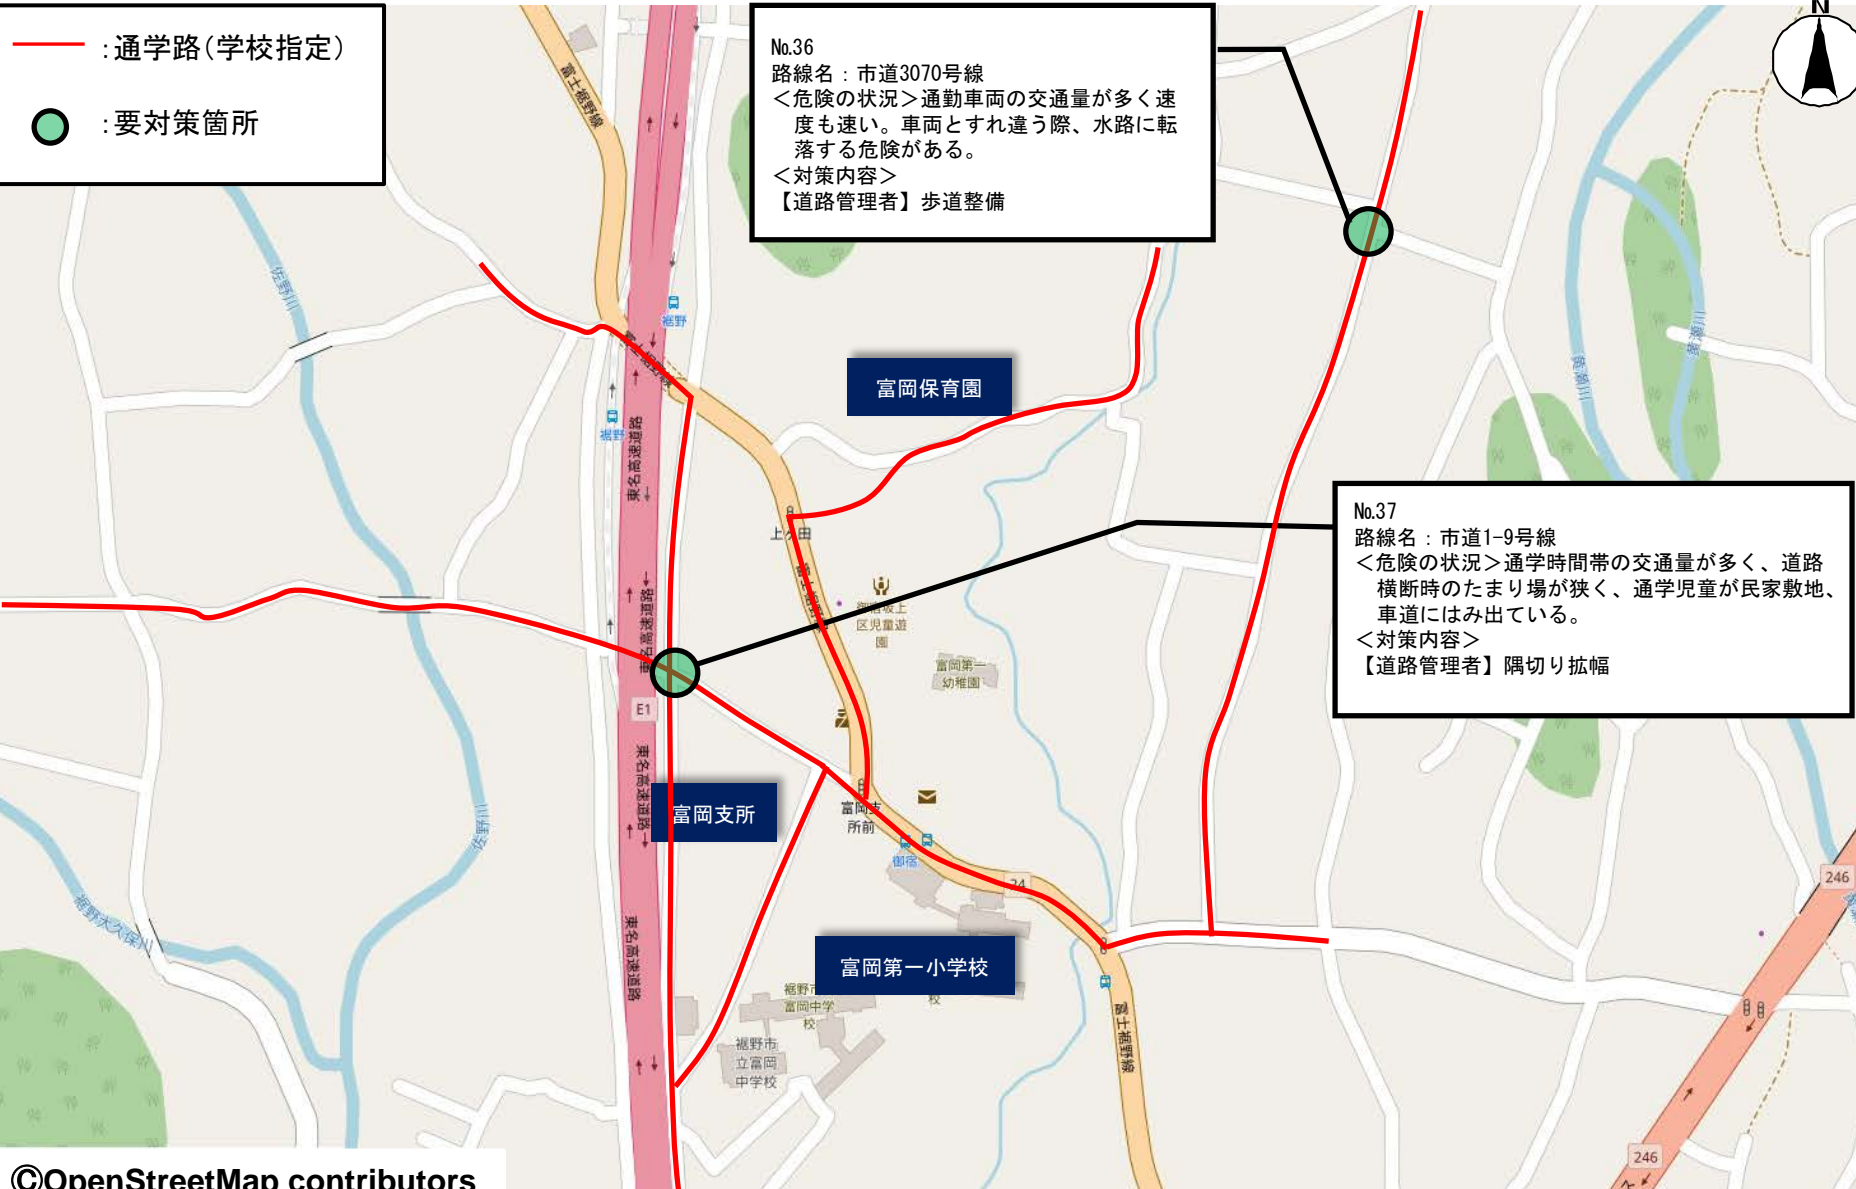
No.36

路線名：市道3070号線

＜危険の状況＞通勤車両の交通量が多く速度も速い。車両とすれ違う際、水路に転落する危険がある。

【道路管理者】歩道整備

No.37

路線名：市道1-9号線

＜危険の状況＞通学時間帯の交通量が多く、道路横断時のたまり場が狭く、通学児童が民家敷地、車道にはみ出ている。

【道路管理者】隔切り拡幅

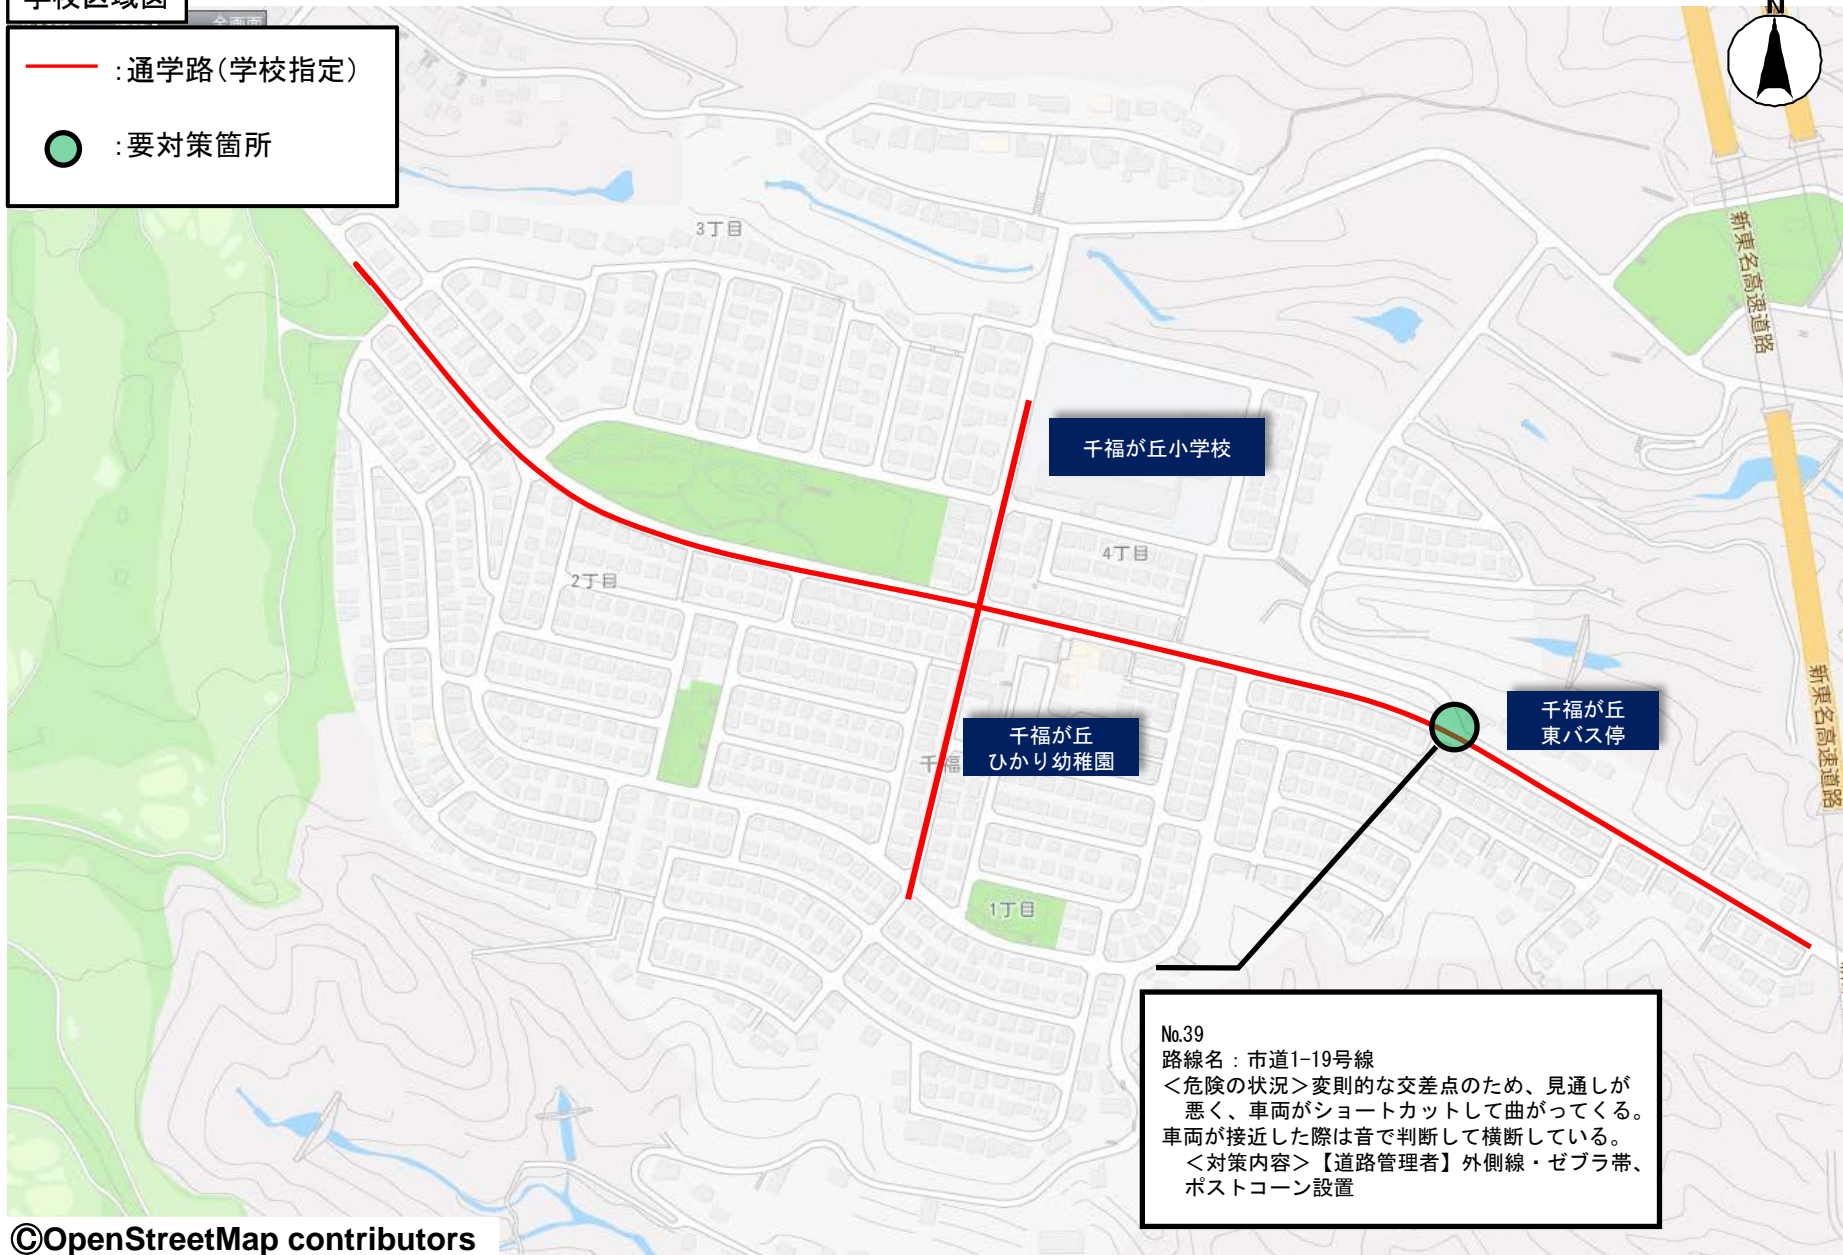
No.39

路線名：市道1-19号線

＜危険の状況＞変則的な交差点のため、見通しが悪く、車両がショートカットして曲がってくる。

車両が接近した際は音で判断して横断している。

＜対策内容＞【道路管理者】外側線・ゼブラ帯、ポストコーン設置
