第3章 地形・地質詳細と盛り土履歴

3.1 地形

3.2 地質

3.3 盛り土履歴調査

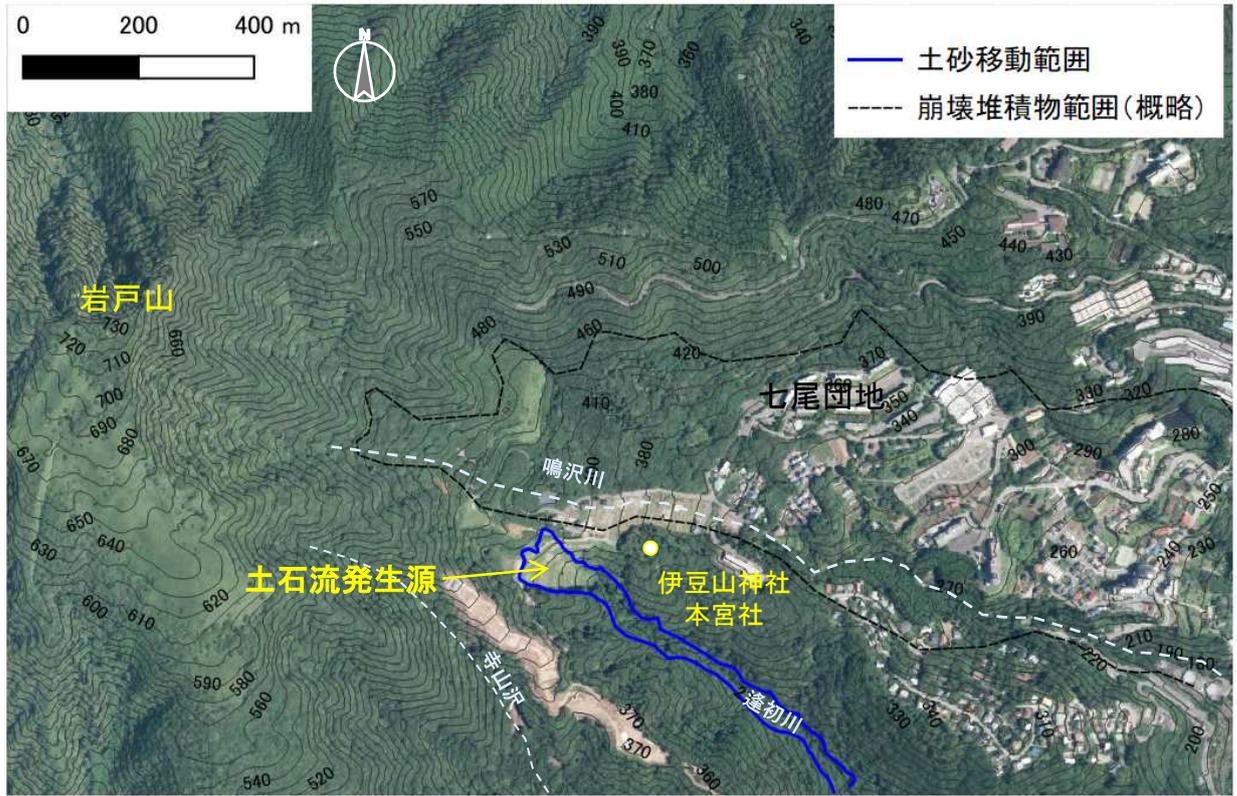
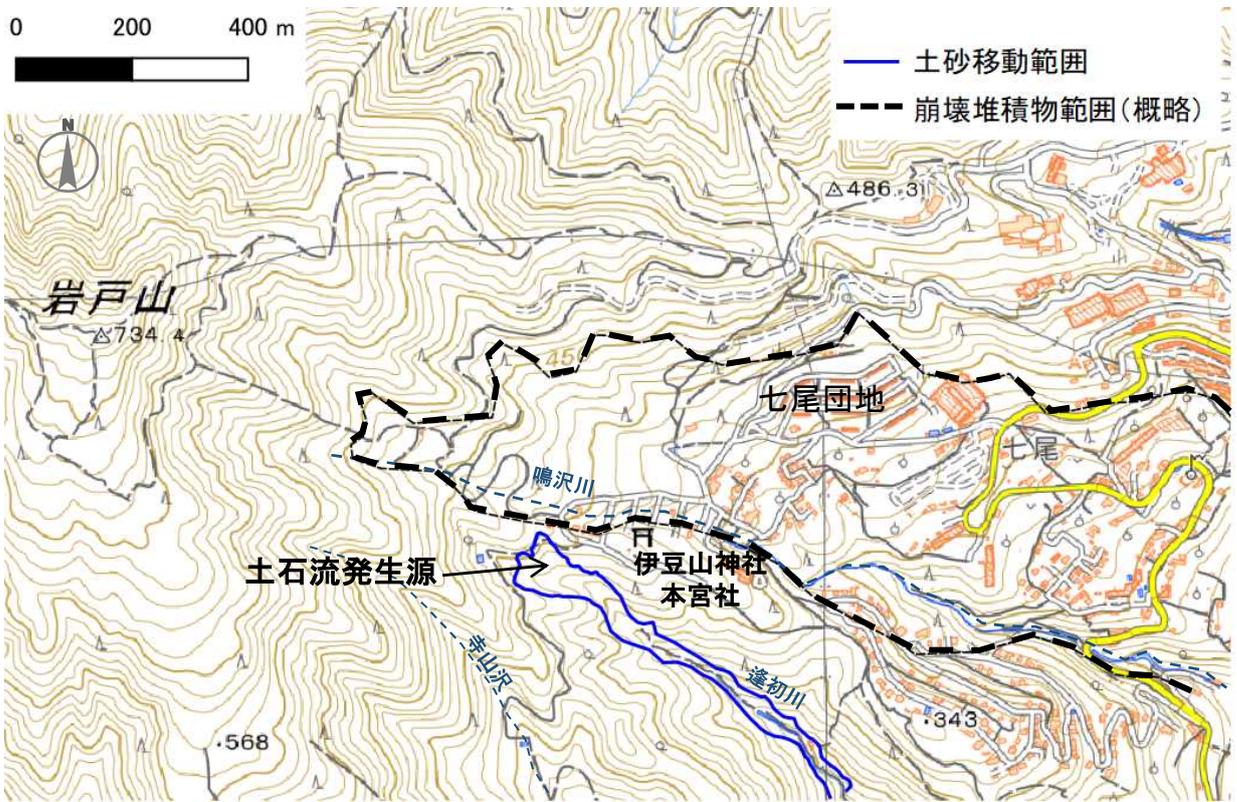
図 3-1 逢初川源頭部周辺の概況

崩落の最上部は、熱海市伊豆山地区、七尾団地の南側にある逢初川源頭部（河川区域外）の標高 405m 付近である（図 3-1）。この周辺は広く見ると、岩戸山（標高 734m）の東側斜面に当たる。

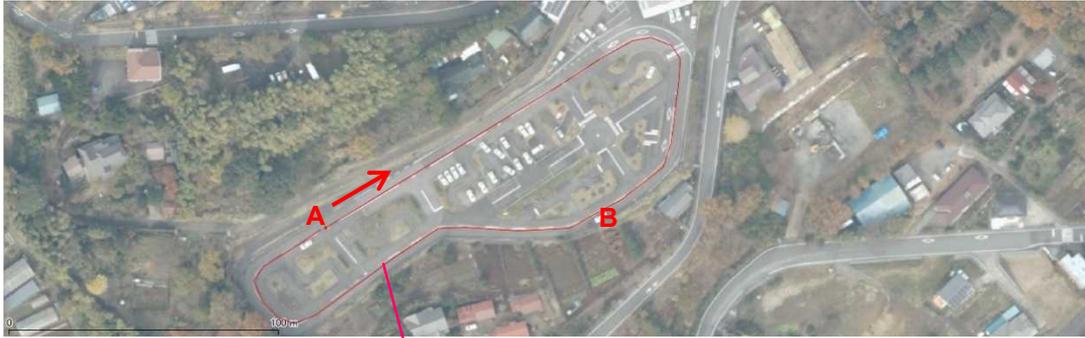
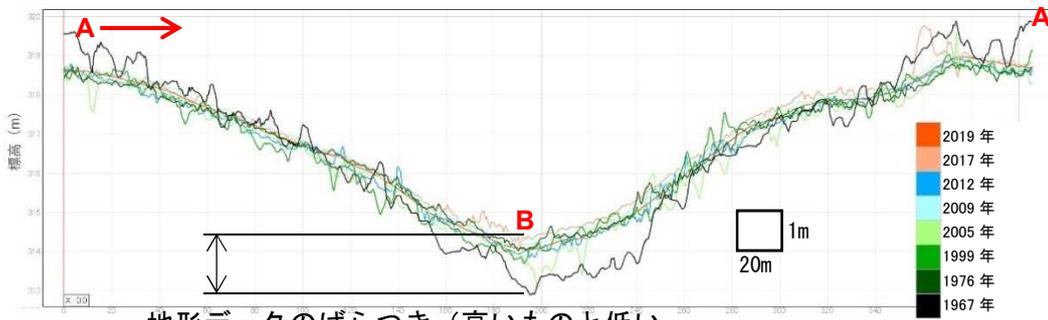
図 3-13 地表面断面図の比較

図 3-13 は、各時期の地形データから周回コース上の標高値を抽出し、断面図として示したものである。この結果、標高値のばらつき（図 3-13 の断面図上において、各地形データのうち高いものと低いものの差）は、おおむね±1m 程度であった。ただし、作成した地形データのすべての場所で同等の精度が確保できているか確認することは困難である。特に、植生のある場所では、植生の影響により、標高値には大きなばらつきが生じる可能性が高い。

コースを一周する測線上で
各時期の地形データの地盤高を抽出して
断面図として描いた

地形データのばらつき（高いものと低い
ものの差）はおよそ±1m以内
