## 鉄道の地震被害の実例と今後考え得ること

横浜国立大学 小長井 一男

## 2004年10月3日中越地震によって生じた地盤変形と鉄道トンネル被害

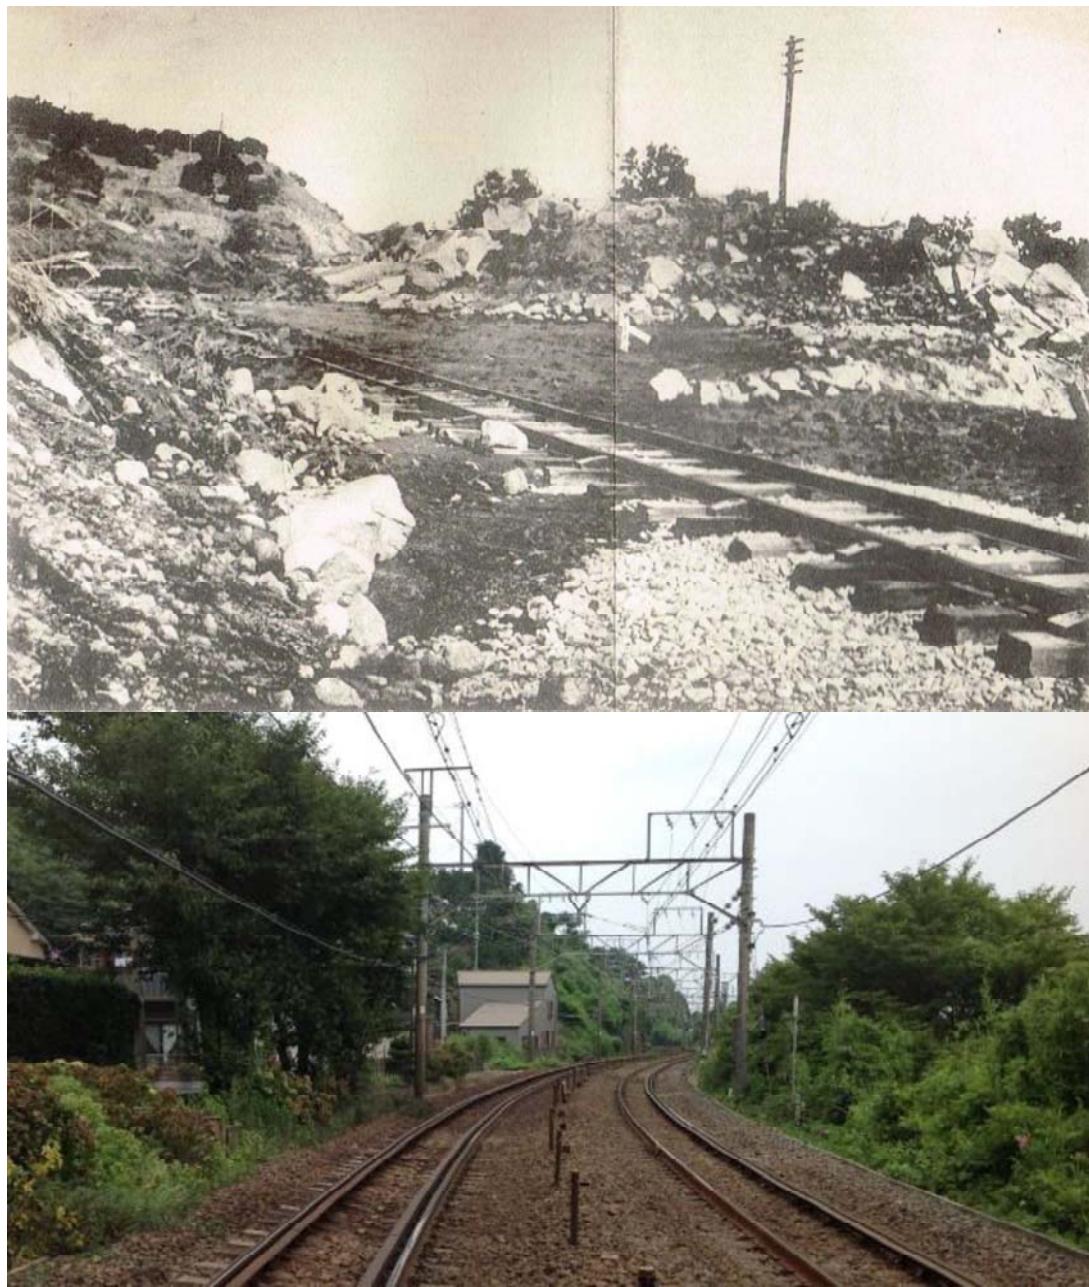
図10. 鉄道盛土でせき止められた米神沢の土石流（鉄道省、国有鉄道震災記）：下の写真は異なる角度で米神沢を俯瞰した様子。鉄道盛土の山側に土石がせき止められた。

図 11. 米神駅付近（鉄道省、国有鉄道震災記）および現在の米神踏切付近（撮影 小長井）  
Looking north from Komekami railroad crossing
