事故周知・再発防止〔平成26年度発生事例〕

災害の種類	公衆災害：第三者物損事故	工事区分	県道電線共同溝工事
事故内容	覆工板走行による乗用車タイヤ等損傷	被災者	性別・年齢 男性37歳
被災状況	車右前部のホイールの変形とパンク	職業	会社員

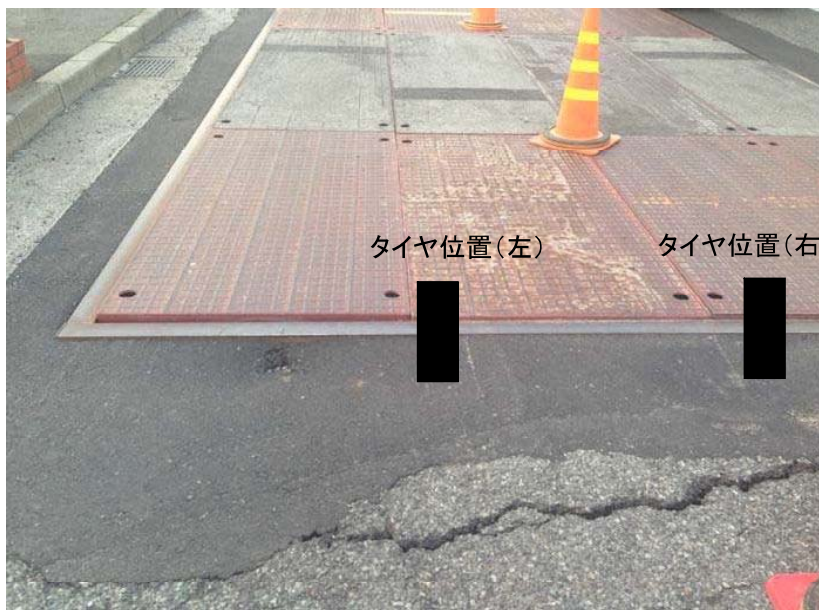
(都)沼津南一色線を沼津駅から国道1号方面方向へ走行中、沼津郵便局前信号北側の覆工板を通過した際、覆工板受枠と舗装との差が約2cmあり、走行時にタイヤとホイールを損傷した。

□問題点：①覆工板受枠と舗装との差が2cm程度であれば、車両の走行に支障はないと考えていたが、走行速度によっては損傷の可能性があった。
②作業休止中の為、通常以上に注意喚起を求める必要があった。

□防止対策：①段差を少なくする(事故当日に実施済み)。
②工事現場であることを通行車両に周知してもらうため、標識看板類を増設する(事故翌日から実施済み)。
③工事休工中も毎日朝晩の監視をし、少しでも異常が見つかった場合は路面高の計測管理を行い、即座に復旧する(事故当日から、復旧については事故箇所以外にも実施済み)。休日及び夜間の異常時の復旧の為に常温合材を常に確保しておく。
④段差部分に投光器を設置する(5月9日実施済み)。
⑤覆工板手前の舗装部にテープで段差表示をする(5月9日実施済み)。

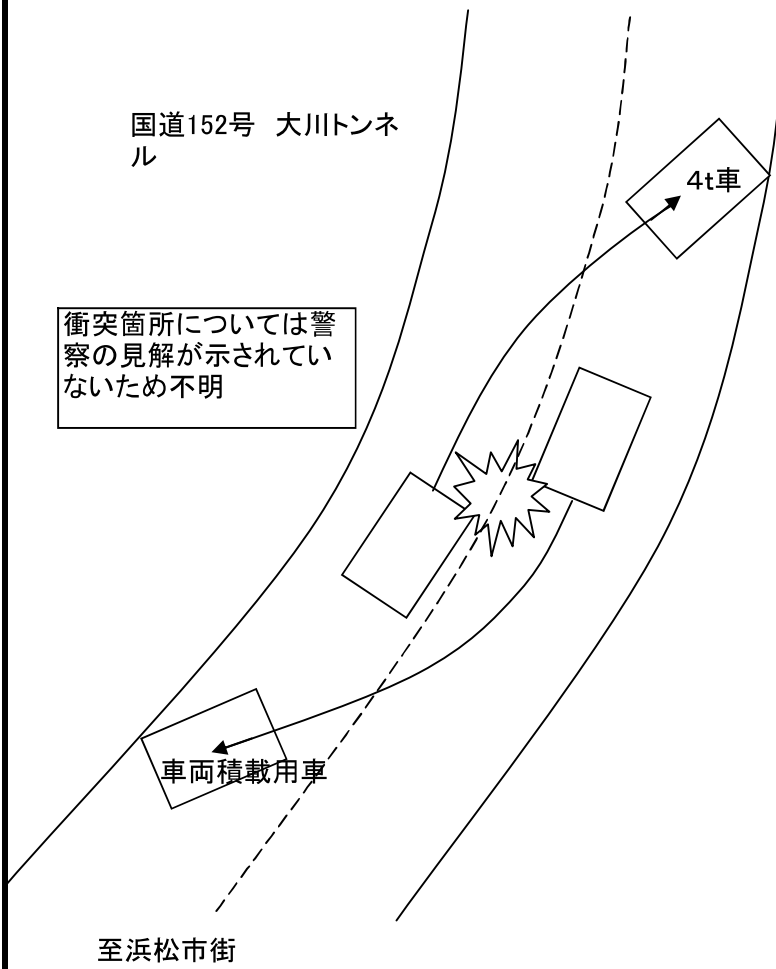
衝突箇所については警察の見解が示されていないため不明
