事例周知・再発防止〔平成26年度発生事例〕

災害の種類	労働災害:転落	工事区分	測量設計委託
事故内容	法面状況を踏査中、斜面から滑落	被災者	性別・年齢 (男)60才
被災状況	胸骨骨折、縦隔出血、右頸部(首)血腫	職業	設計技師

災害の種類	労働災害：飛来・落下	工事区分		災害防除工事
事故内容	落石による負傷	被災者	性別・年齢	男性 19歳
被災状況	頭蓋骨骨折・頸椎損傷		職業	普通作業員

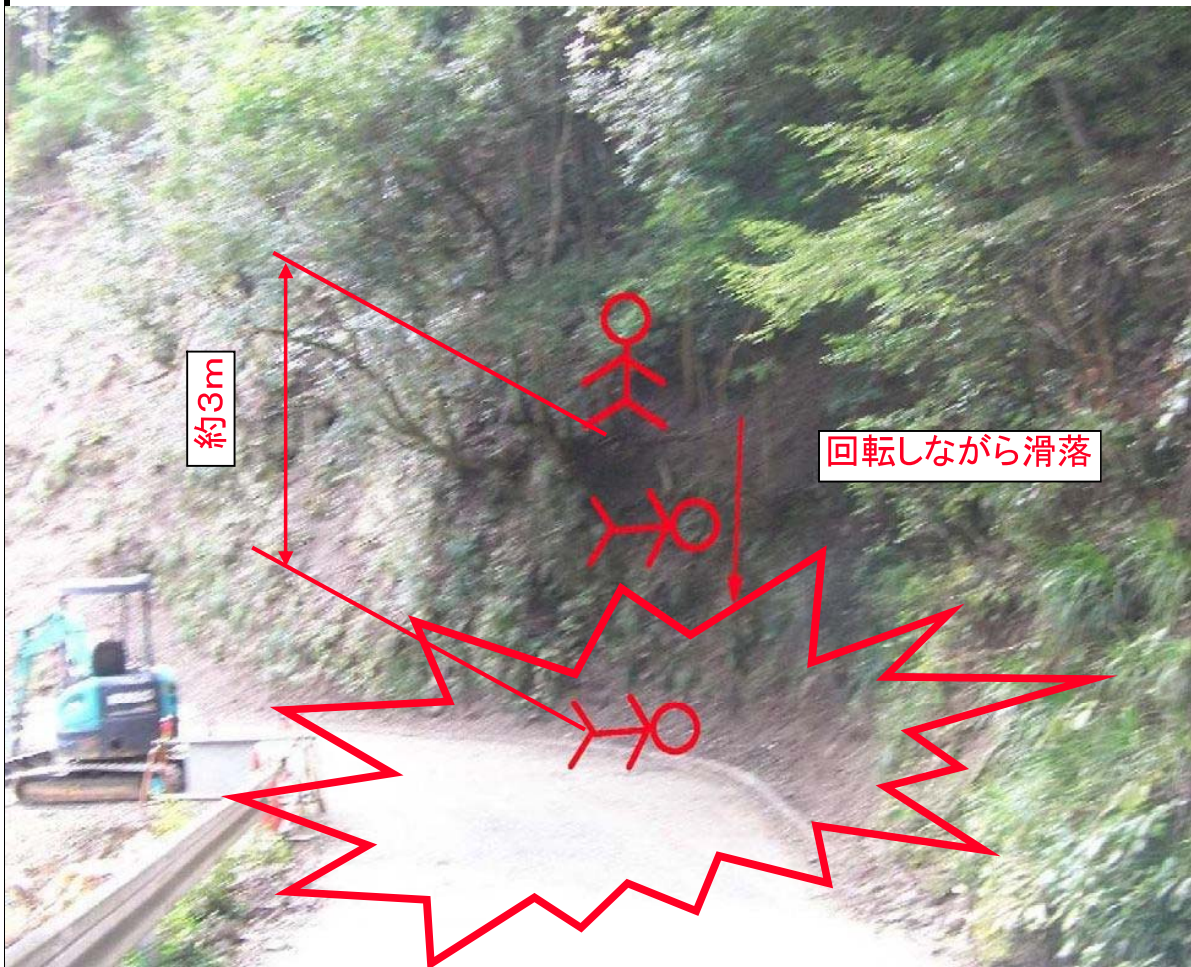
〔事故の状況が分かる写真または図面〕

□現場の状況：  
道路法面の落石対策の設計のため、現地調査を行っていた。

□事故の概要：平成26年4月10日(木曜日) 午前11:00ころ  
道路法面の落石対策の設計のため現地調査を行っていたところ、誤って3m下の道路面に滑落した。滑落時強打したことにより、胸骨骨折、縦隔出血が起きた。また右頸部に血腫が発生した。

□問題点：①危険箇所(崖部)に立ち入ったこと、また注意喚起が不足していた。  
②作業用の命綱、安全帯を使用していなかった。

□防止対策：①作業開始前にミーティングを行い、作業内容、危険箇所について作業員間で共通認識を持たせる。危険箇所には、極力立ち入らない。  
②やむを得ず危険箇所に立ち入る場合は、崖部の周辺では命綱、安全帯、はしご等を使用する。
