福島第一原子力発電所事故 から得られた教訓、課題と対策

名古屋大学
山本章夫

2013.10.20

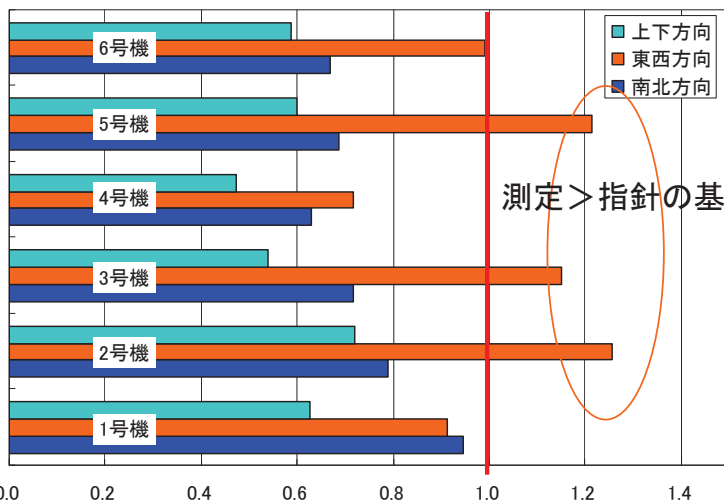
地震動(課題)

- 福島第一、女川、東海第二原子力発電所において、観測された地震動(加速度)が耐震指針で基準となる地震動(加速度)を越えた。

最大加速度の比(観測値/基準地震動の設計値Ss)

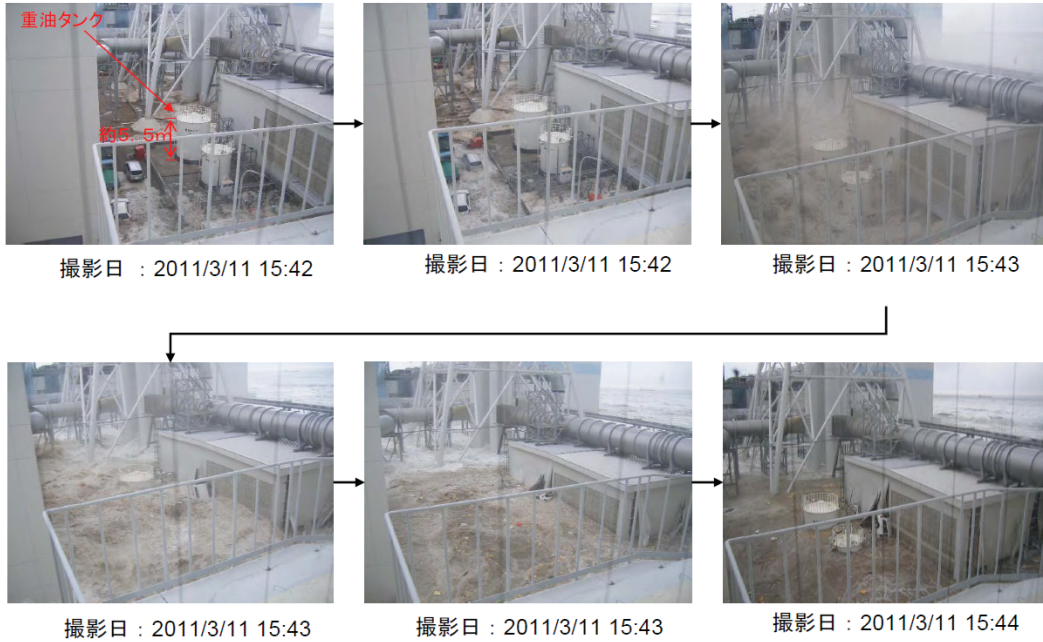
津波の影響(福島第一)

福島第一原子力発電所の屋外浸水状況
 < 4号機南側集中環境施設プロセス主建屋付近：敷地高O. P. +10m、重油タンク高さ約5.5m >

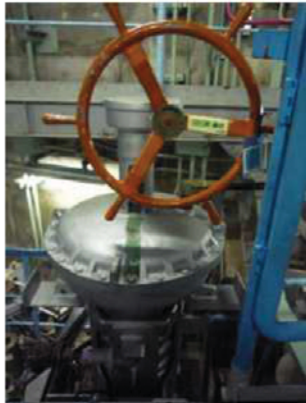
主蒸気逃がし弁の手動操作ハンドル

原子炉を減圧するための弁を手動で開けられるようハンドルを設置するとともに、手順書を整備。

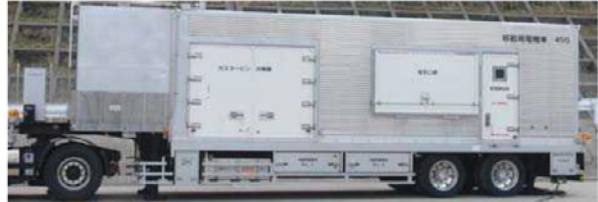
電源車の高台への設置等

全交流電源喪失に備えた、代替電源設備等(電源車、バッテリー等)の配備。

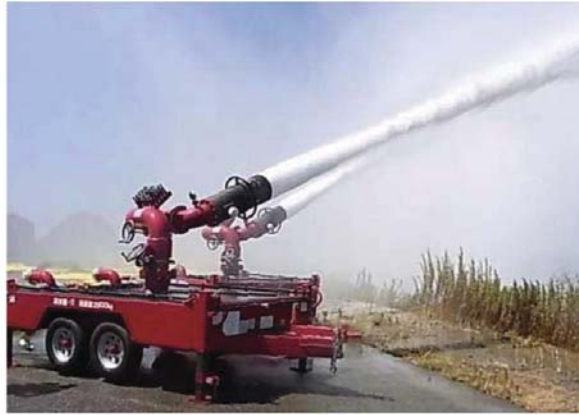
対策イメージ(大容量泡放水砲システムによる放水)

- 格納容器が破損に至った場合を想定、放水などにより放射性物質の拡散を抑制
