# 静岡県学校施設個別施設計画

(その1) 学校施設長寿命化整備指針

# 静岡県学校施設長寿命化整備指針

静岡県教育委員会

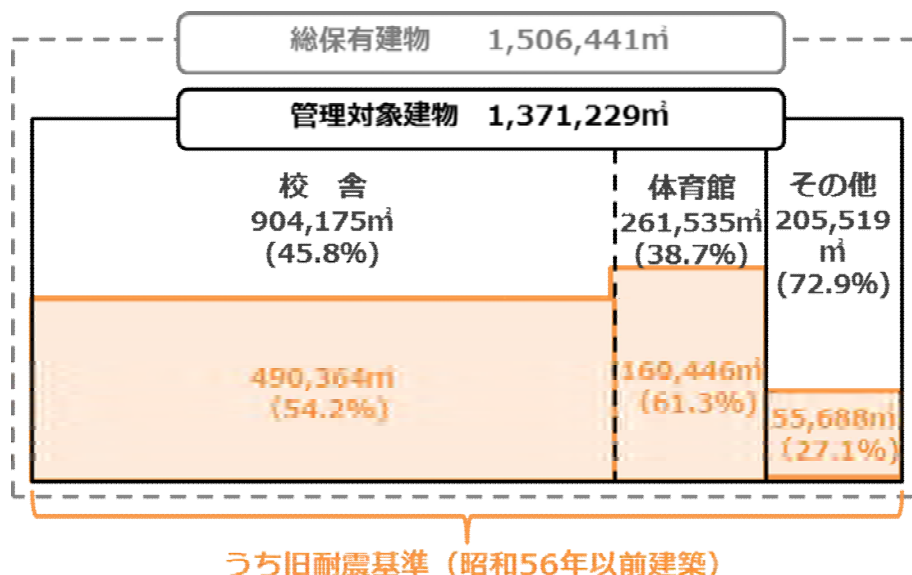
図 1-2 管理対象建物と耐震基準

本指針の計画期間は、平成 31 年（2019）度から平成 50 年（2038）度までの 20 年間とする。これは本指針において、特に早期の老朽化対策が必要な旧耐震基準（昭和 56 年以前建築）の校舎が校舎全体の 54.2%、体育館が体育館全体の 61.3%を占め、早期に短期間で多くの老朽化対策が必要となることが判明したためである。

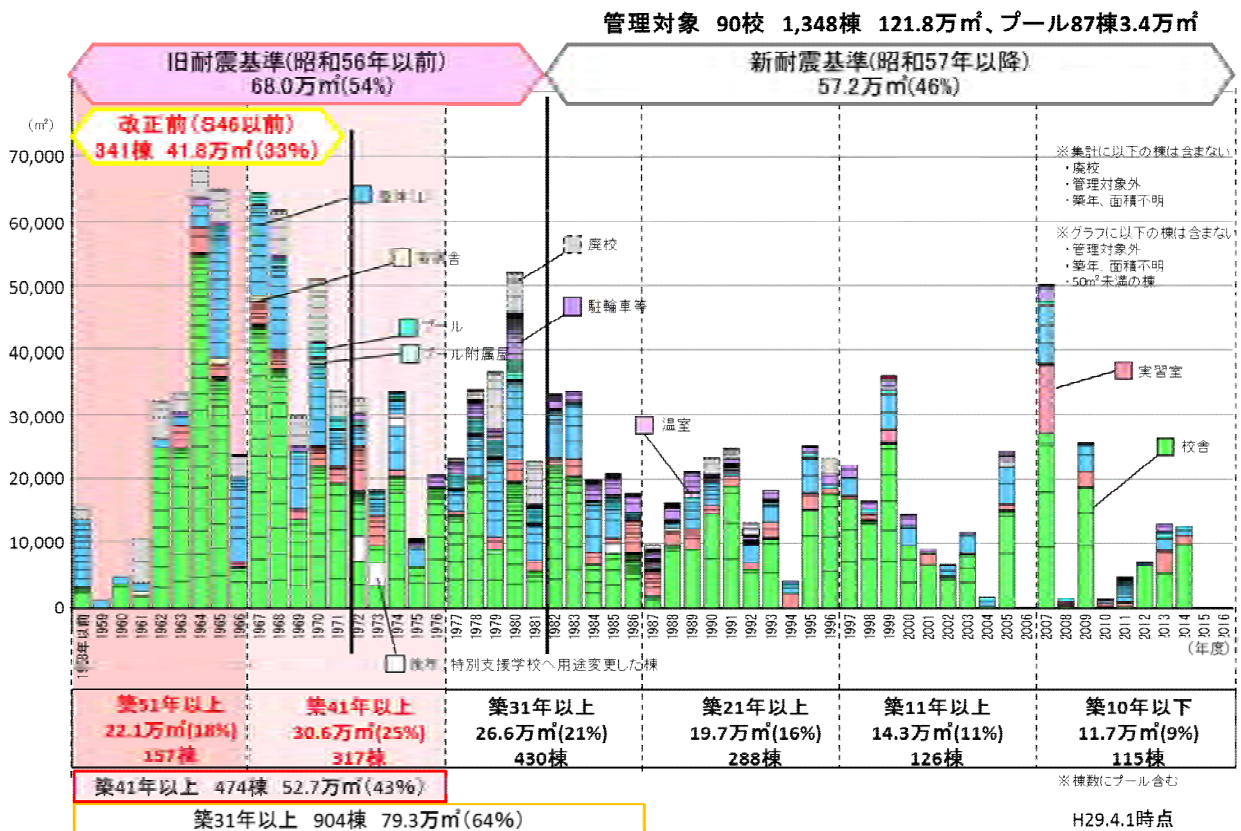
図 2-2 高等学校の築年別整備状況

高等学校施設の築年別では、昭和 39 年（1964 年）から昭和 45 年（1970 年）までの間に年間 5 万㎡を超える建物が建設されており、旧耐震基準（昭和 56 年以前建築）の建物が 68.0 万㎡で、全体の 54%を占める。

また、最近に建てられた校舎は 1 棟あたりの面積が広く、1 施設あたりの棟数が古いものに比べて少ない傾向にあり、建物の集約化が進んでいることがわかる（棒グラフ中、各色の仕切りが 1 棟を示す）。

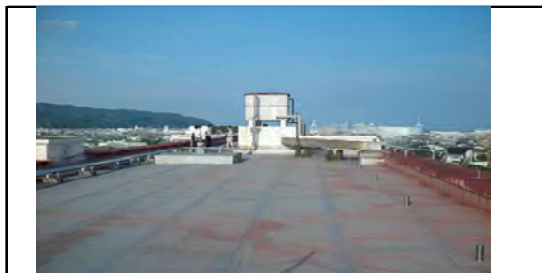
写真No	11	防水も全面的に劣化してきており、下階への雨漏れも発生
棟名	(既存)特別教室棟	
部位	屋根屋上	
場所	全景	
評価	D

図 2-4 劣化状況調査票と写真台帳【例：清水東高等学校特別教室棟】

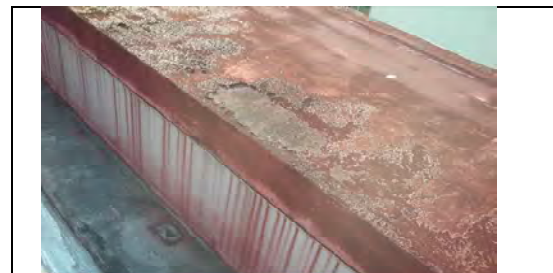
写真No	12	パラペットの塗膜が劣化し溶け出してきており、下地も見えてきている。
棟名	(既存)特別教室棟	
部位	屋根屋上	
場所		
評価	D

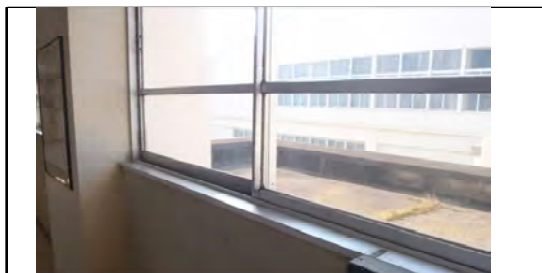
写真No	13	サッシも経年劣化、開閉にも不具合が生じてきている
棟名	(既存)特別教室棟	
部位	外部開口	
場所	廊下	
評価	C

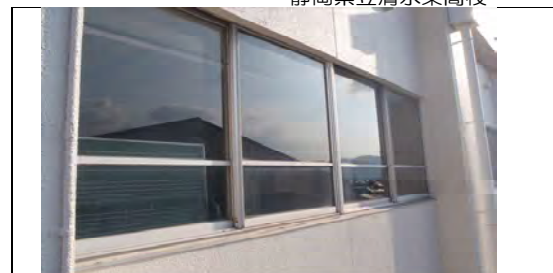
写真No	14	サッシも経年劣化、開閉にも不具合が生じてきている
棟名	(既存)特別教室棟	
部位	外部開口	
場所	廊下	
評価	C
