図 1 地質調査資料 (山梨県境付近～長野県境付近①)

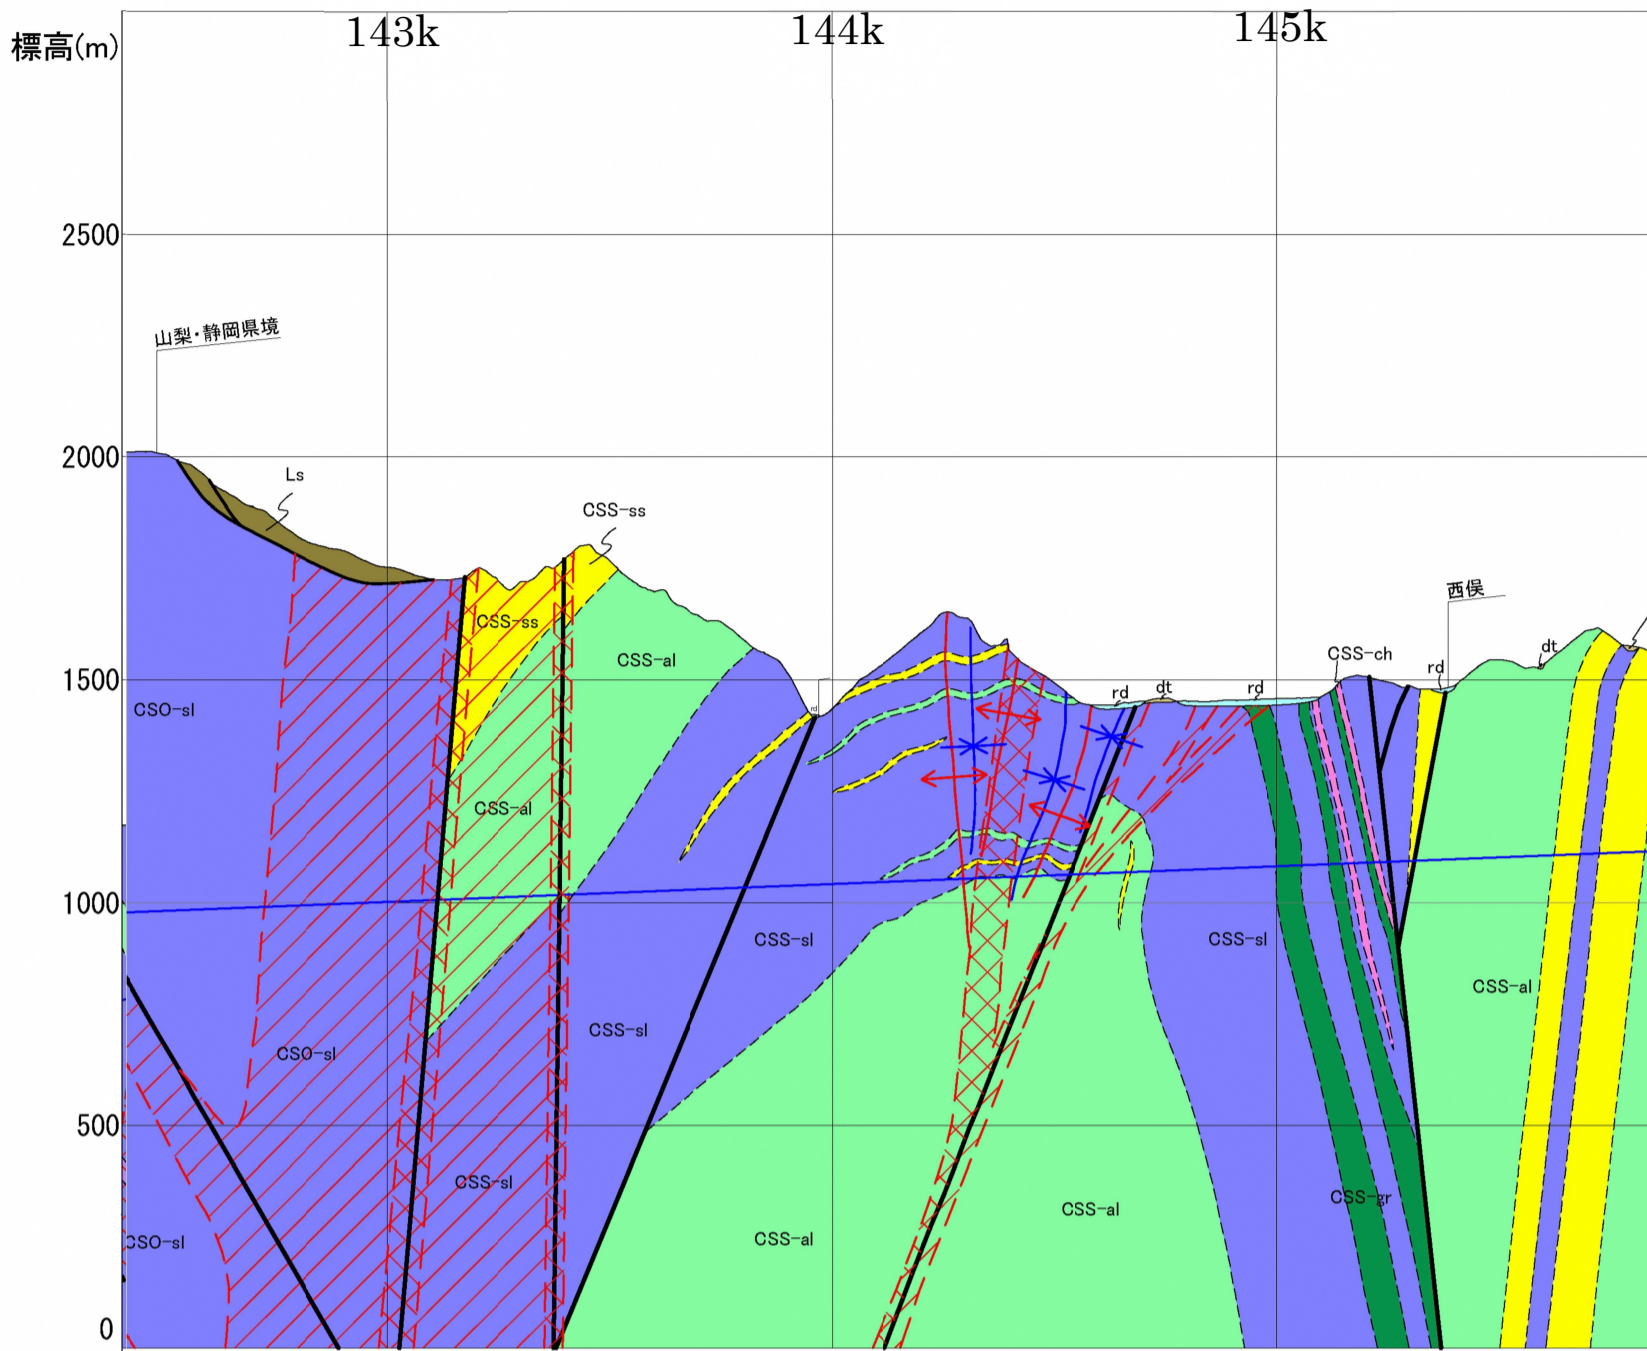
地質時代	古第三紀～中生代白亜紀																				
地質名	四万十層群白根帯																				
土質・岩石名	粘板岩 (B)	砂岩粘板岩互層 (B)	粘板岩 (B)	粘板岩 (B)	粘板岩 (B)	粘板岩 (B)	粘板岩 (B)	粘板岩 (B)	粘板岩 (B)	粘板岩 (B)	粘板岩 (B)	粘板岩 (B)	粘板岩 (B)	粘板岩 (B)	粘板岩 (B)	粘板岩 (B)	粘板岩 (B)	粘板岩 (B)	粘板岩 (B)		
断層等地質構造																					
地山性状による地山分類	II.	I.	I.	I.	I.	II.	I.	II.	I.	I.	I.	I.	I.	I.	III.	II.	III.	III.	III.		
性状	<燧岩断層> 大井川沿いを北北東-南南西方向に走る断層。破砕帯は300～800mの幅があり、計画路線上では300m程度と見られる。粘土層の厚さ約10m程度は葉片状の構造を有し、141.8km付近の断層			<白根帯粘板岩> 黒色粘板岩で、厚さ1cm以下の砂岩粘板岩 (暗灰色) の葉層が互層。層理面に平行なへき開面を有する。新鮮部ではへき開は密閉しているが、風化部では開口している場合が多い。			(144.4-144.7km) 背斜構造をなす。小規模な褶曲が連続し、全層として、地層が水平に分布。ボーリング (B-45) では各所に破砕帯が確認され、脆性断層が発見。脆性断層である。			<白根帯粘板岩 チャート> 幅20～50mで粘板岩中に挟在。ともに層理の発達する地質。			(145.3～145.4km) <白根帯砂岩粘板岩互層> 断層が集中する。両側で地層の傾斜が一致しており、破砕帯が挟在する層に発達している。厚さ10～100mの砂岩層や粘板岩層が挟在する。								
土被り (m) (地形標高- (FL+10m))	94	816	741	729	746	682	541	388	425	409	366	367	366	367	366	407	366	415	462		
地山弾性波速度 Vp (km/s)	41			34	(51)	(50)			(50)			(51)			(49)

岩種別速度	41	34	29	34	29	34	29	41	29	41	29	41	29	41	29	41	29	41	29		
岩石の超音波速度: Up (km/s)	50			49			45			49			45			54					
岩石の一軸圧縮強度: qu (MN/m ²)	55			57			36			57			66			66					
準岩盤強度: δc (MN/m ²)	37.0	25.4	185	20.0	27.4	20.0	214	29.9	15.0	29.9	20.6	20.0	27.4	40.2	47.2	45.7	45.7	45.7	23.1		
単位体積重量: γ (MN/m ³)	0.0274			0.0273			0.0274			0.0273			0.0273			0.0271			0.0274		
地山強度比: Gn	1.3～1.5	1.1～1.2	1.2～1.3	0.9	1.3～1.4	1.0	1.4～1.5	1.5～2.0	1.0	2.1～2.8	1.6～2.0	1.2～1.4	2.1～2.3	2.5	1.3	2.6	4.6	4.5	4.4～4.6	5.7	
地山分類	特II	特I	特II	特I	特II	特I	特II	I.	特I	I.	I.	特II	I.	I.	II.	II.	II.	II.	II.	II.	
施工上の留意点等	(142.7～143.4km) 燧岩断層とその影響圏。破砕質地山であり、断層付近は粘土混じりの角礫帯が主体をなすと考えられる。全区間にわたって切羽崩壊の発生が懸念される。特に断層主部では塑性地圧の発生する可能性が高い。また大量湧水の発生が懸念される。特に終点側の砂岩粘板岩互層は要注意。			(143.9～144.0km) ボーリング (B-45) では粘板岩の同一層準で大量湧水が発生している。背後に東俣の流域があり、東俣に沿った断層も分布する。東俣から涵養された地下水が大量に賦存している可能性があり、高圧大量湧水の発生が懸念される。			(144.1～144.7km) へき開面が緩傾斜であり天盤付近からの剥落、崩壊が懸念される。			(144.4～144.7km) 破砕帯では地山強度比が1.0程度と推定され、切羽崩壊・内空変位の発生する可能性がある。破砕帯区間では湧水は少ないと思われるが、周囲の亀裂質地山では高圧・大量湧水が突発的に生ずる可能性がある。特に、西俣断層付近では、西俣からの地下水の涵養が考えられ要注意。			(145.1～145.35km) 緑色岩とチャートは良好な地山と評価されるが、粘板岩との境界に破砕帯が形成されている場合があり、要注意。			(145.3～145.4km) 破砕質地山が連続する可能性あり。切羽崩壊の発生が懸念される。また、西俣の直下に位置しており、高圧大量湧水の発生も懸念される。

(142.7～143.4km)
 燧岩断層とその影響圏。破砕質地山であり、断層付近は粘土混じりの角礫帯が主体をなすと考えられる。全区間にわたって切羽崩壊の発生が懸念される。特に断層主部では塑性地圧の発生する可能性が高い。また大量湧水の発生が懸念される。特に終点側の砂岩粘板岩互層は要注意。

(143.9～144.0km)
 ボーリング (B-45) では粘板岩の同一層準で大量湧水が発生している。背後に東俣の流域があり、東俣に沿った断層も分布する。東俣から涵養された地下水が大量に賦存している可能性があり、高圧大量湧水の発生が懸念される。

(144.1～144.7km)
 へき開面が緩傾斜であり天盤付近からの剥落、崩壊が懸念される。

(144.4～144.7km)
 破砕帯では地山強度比が1.0程度と推定され、切羽崩壊・内空変位の発生する可能性がある。破砕帯区間では湧水は少ないと思われるが、周囲の亀裂質地山では高圧・大量湧水が突発的に生ずる可能性がある。特に、西俣断層付近では、西俣からの地下水の涵養が考えられ要注意。

(145.1～145.35km)
 緑色岩とチャートは良好な地山と評価されるが、粘板岩との境界に破砕帯が形成されている場合があり、要注意。

(145.3～145.4km)
 破砕質地山が連続する可能性あり。切羽崩壊の発生が懸念される。また、西俣の直下に位置しており、高圧大量湧水の発生も懸念される。
