海岸防災林便り

H27.12.22 発行

全国初の取組!!

★ 袋井市での『ふじのくに森の防潮堤づくり』の概念図

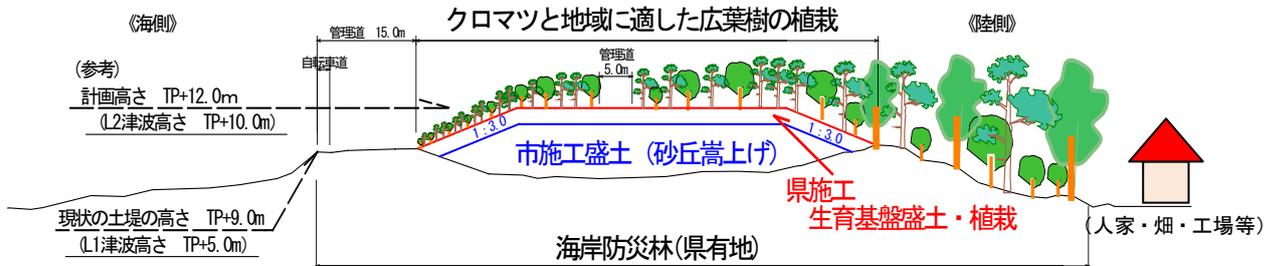
袋井市湊地内 整備イメージ 標準図

レベル1津波：発生頻度の高い津波（公共事業対象）、レベル2津波：想定される最大級の津波

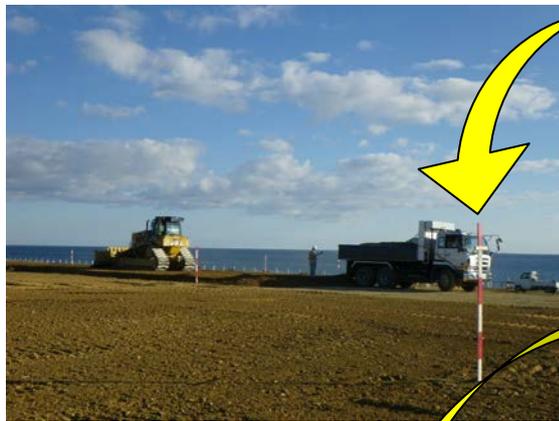
生育基盤盛土施工状況

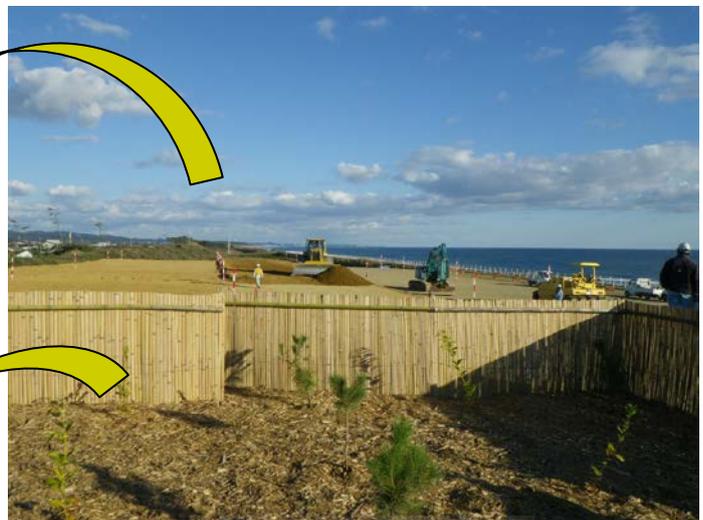
現在の工事状況

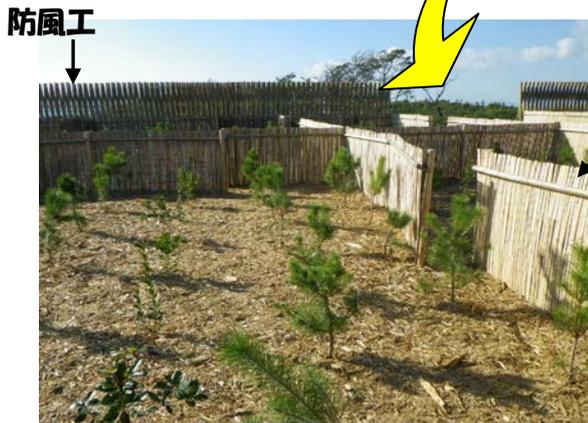
植栽の状況

海からの強い西風や砂から、苗木（松くい虫抵抗性クロマツや広葉樹）を木材利用の防風工や竹すで守るよう、設置しています。
