中央新幹線南アルプストンネル山梨工区
山梨・静岡県境付近の調査及び工事の計画について

令和 5 年 4 月

東海旅客鉄道株式会社

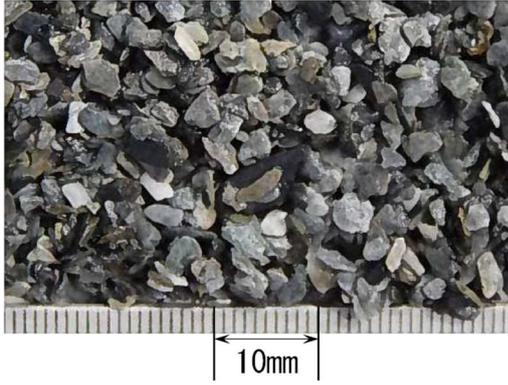
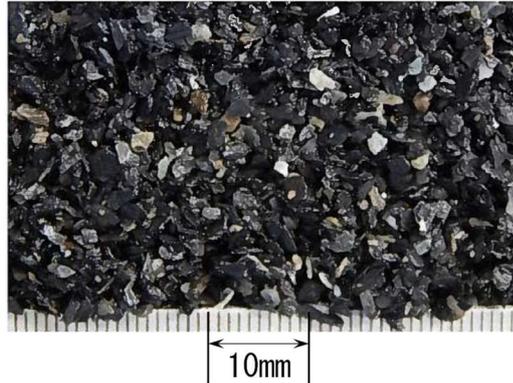
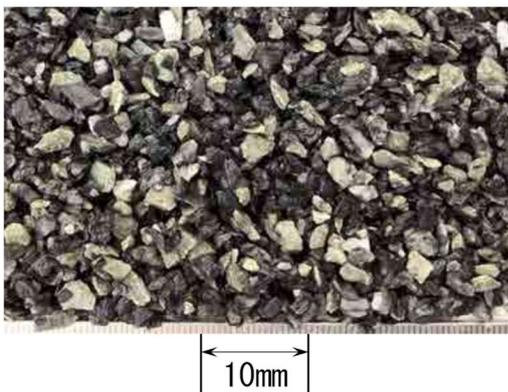
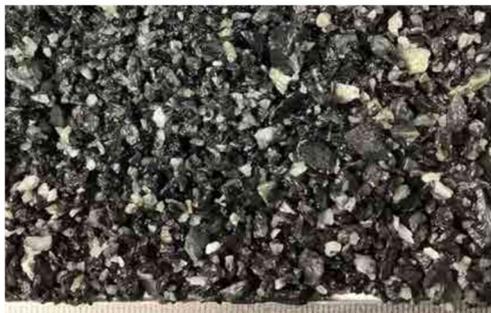
図 6 広河原斜坑における高速長尺先進ボーリングのスライムの代表例

削孔深度	870～875m
岩種	緑色岩（玄武岩質）
記事	粒径はφ3mm～5mmが主 最大粒径はφ7mm

削孔深度	875～880m
岩種	粘板岩
記事	粒径はφ2mm～3mmが主 最大粒径はφ4mm

削孔深度	335～340m
岩種	粘板岩緑色岩互層
記事	粒径はφ3mm～6mmが主 最大粒径はφ12mm

削孔深度	345～350m
岩種	粘板岩緑色岩互層
記事	粒径はφ3mm～6mmが主 最大粒径はφ12mm

削孔深度	430～435m
岩種	粘板岩
記事	粒径はφ2mm～5mmが主 最大粒径はφ8mm

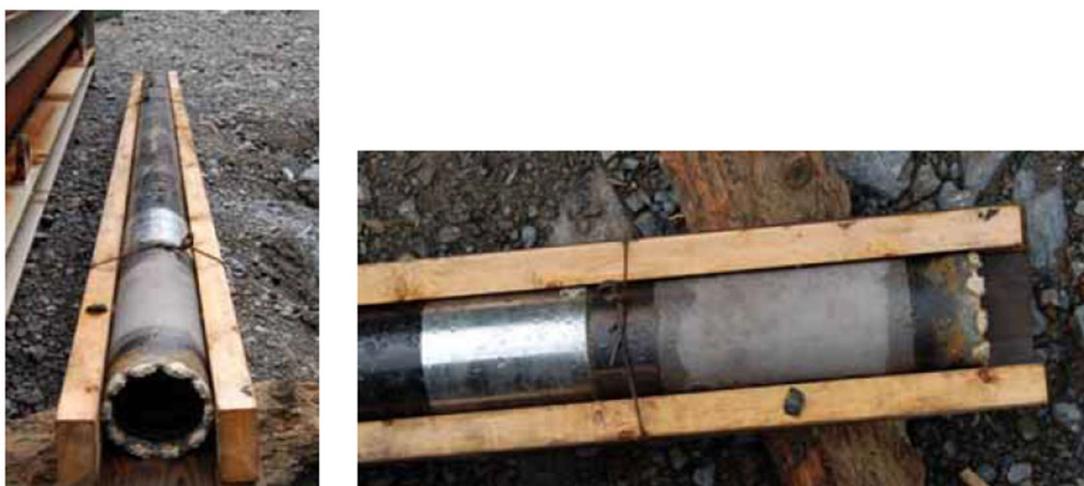
写真 1 コア採取ツール (コアチューブ：参考)

ボーリング先端の削孔ビットをトリコンビットからコアチューブ付きのリングビットへ換装し、マシン給圧等により1～2m程度のコアを採取する方法で実施します。これまで高速長尺先進ボーリングでコア採取を実施した実績は少なく、確実にコアが採取できない可能性があります。コア採取が成功した場合は、断層特有の破砕物の有無等を確認します。

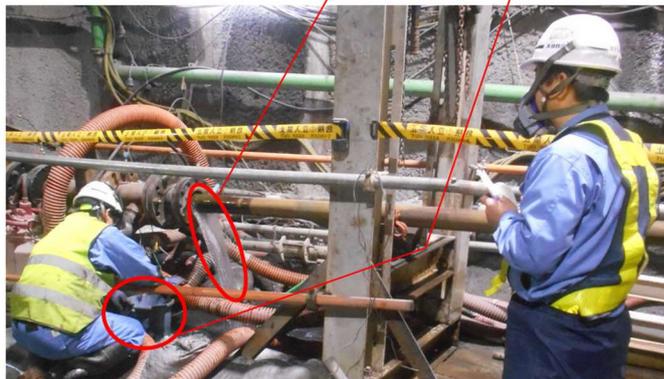
図 22 ボーリングにおける湧水量の測定方法 (高速長尺先進ボーリングの場合)

- ・ボーリングにおける湧水量の具体的な測定方法は、図 22 のとおりです。
- ・湧水量は、1日2回の容器による計測に加え、電磁流量計による常時計測を行うことにより、湧水の状況を常時把握できるようにします。
- ・ボーリングの削孔作業時は、送水ポンプにより送水しながら削孔するため、削孔のために送水した水とボーリング孔内に流入する湧水が、あわせてボーリング孔口から出てくるため、孔口において湧水のみを測定することはできません。
- ・そこで、ボーリングの削孔期間中は1日2回、削孔作業を一時中断のうえ送水ポンプからの送水を停止し、孔口からの水量が落ち着いたのちにそれを湧水として容器にて測定します。
- ・また、上述の容器による測定に加え、削孔用に送水する水（削孔水）と孔口より出る湧水（削孔水と地下水が混じった状態）をそれぞれ電磁流量計により計測します。削孔水と孔口より出る湧水では孔内でのリターン時間によるタイムラグが生じるものの、差を取ることで湧水量を算出することが可能です。これにより湧水量の変動傾向を常時把握します。
- ・このように、ボーリングの削孔期間中、湧水量の測定は1日2回の容器による計測を基本としつつ、電磁流量計による湧水量の変動傾向を常時把握することで、湧水量の急激な変化の有無を合わせて把握していきます。
- ・ボーリングによる削孔が完了し、ボーリングマシンなど削孔に必要な機器を撤去した後は、流量計を設置のうえ湧水を常時計測します。
- ・高速長尺先進ボーリング（ノンコアボーリング）、コアボーリングに関わらず、上述の測定方法により、湧水量を測定します。

ボーリング削孔中の水の流れ

ボーリング削孔中の容器による湧水量計測 (削孔を一時停止し、約1時間後) 停止

容器による計測 (写真)

ボーリング削孔中の電磁流量計による湧水量計測

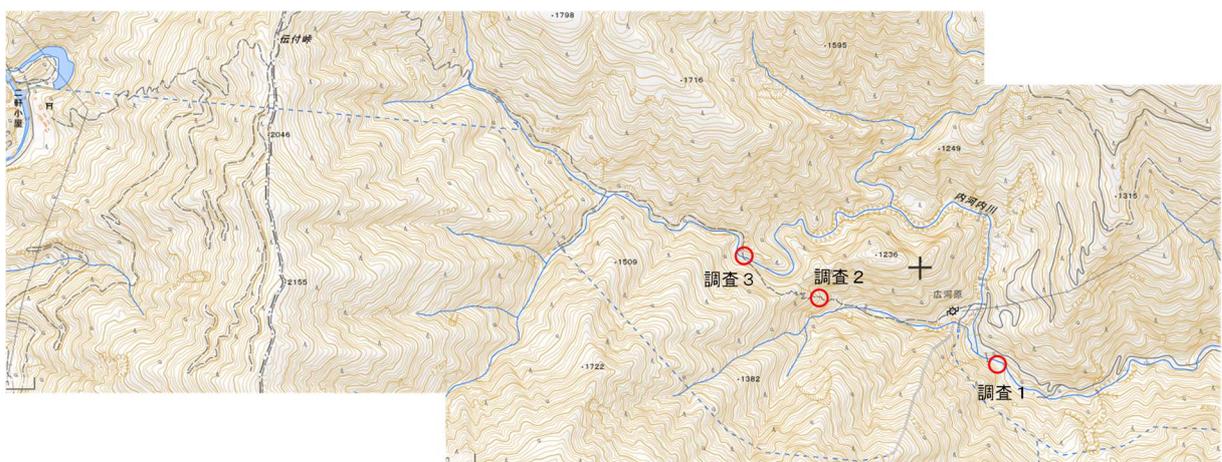
図 25 地表踏査位置図

現地状況を踏まえ、現地踏査で露頭確認した位置を○印で示します（図 24、図 25）。

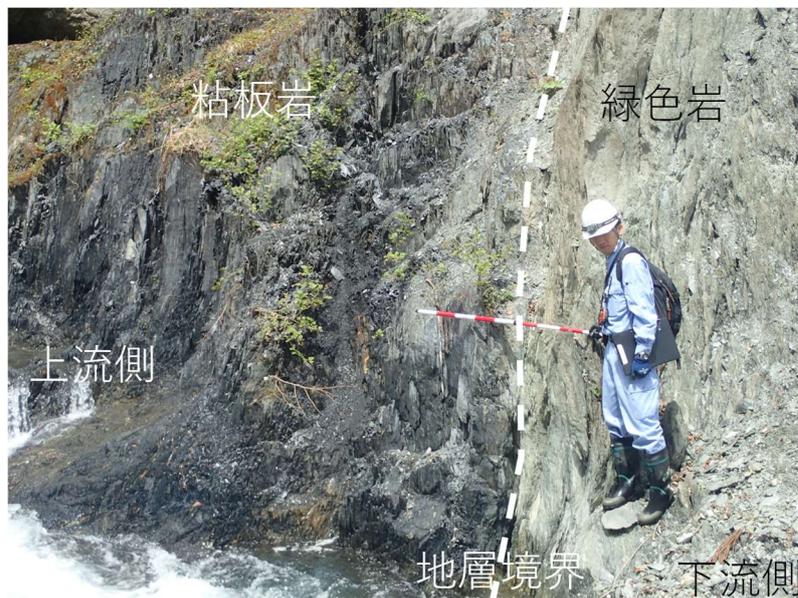
写真 2 調査1地点露頭状況（内河内川左岸側）

- ・まず、調査1地点で、粘板岩と緑色岩の断層露頭を確認できました。
この断層露頭は、断層①と断層②が内河内川下流側で分岐する前の状態で分布している箇所となります。
地表走向は西北西-東南東（N50W80）で、地質平面図で考える走向と同様であることを確認しました。露頭の確認では、明瞭な断層粘土等は確認できませんでしたが、地層境界を中心に幅約30mで葉片状の割れ目が発達していることから、破碎の幅をもった断層が卓越しているものと考えます（写真2）。
- ・一方で割れ目の発達に対して、地山からの湧水は見られず、ドライ状態でした。

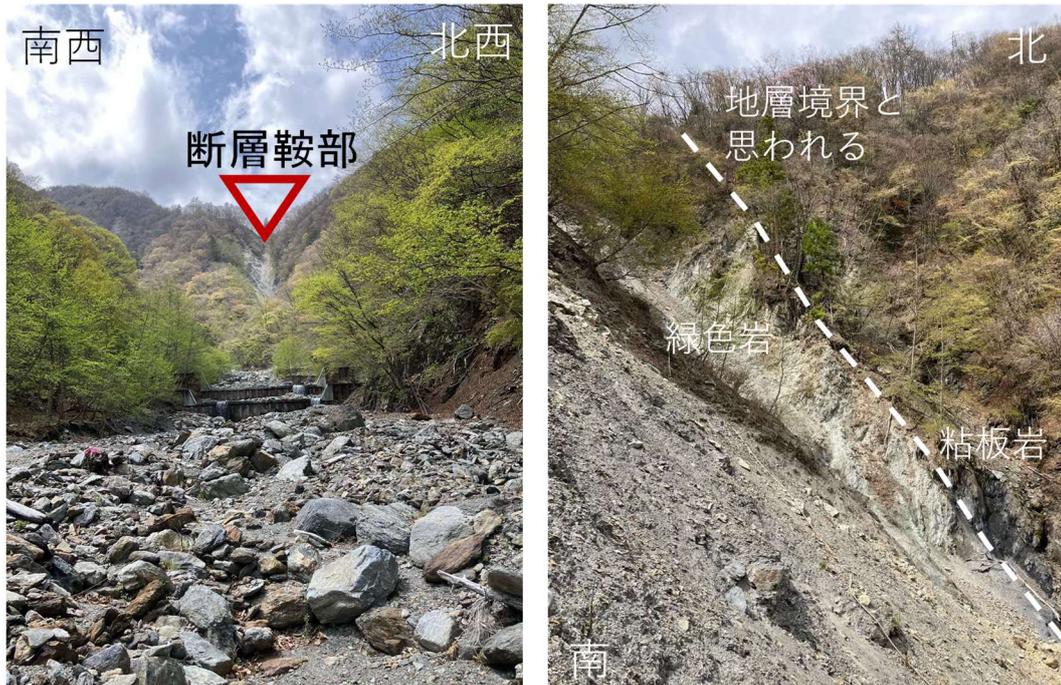
写真 3 調査 2 地点断層鞍部遠望と露頭状況

- ・次に調査2地点です。調査2は八丁峠という急坂登山道の途中であり、調査2の手前から西北西方向に断層鞍部が確認できました。また露頭部では、粘板岩と緑色岩の露頭を確認しました。調査1との平面走向の連続性が確認できたほか、地山からの湧水は確認できませんでした（写真3）。
- なお、地形が急峻なため、露頭部を直近で確認することはできませんでした。

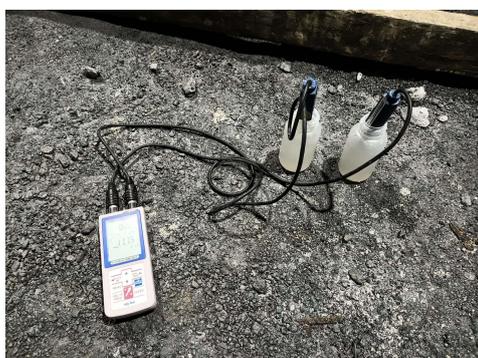
図 4 1 ボーリング湧水の水質測定

- ・湧水量及び水質（水温、pH、電気伝導度）については継続的に測定を行い、結果は1週間ごとに報告・公表します（図 4 1）。
- ・湧水量が管理値に近づいた場合は慎重に掘削を行うこととし、1週間毎の報告・公表を日毎に行うごととして、管理値を超過した場合は速報します。
- ・管理値を超える湧水が発生した場合は削孔を一時中断し、1週間程度の間には湧水の減少が見られない場合にはボーリングを中止して、止水することとします。
- ・念のため、静岡県側の沢の流量についてもモニタリングを行い、その結果を反映して丁寧に削孔を行います（図 4 2）。
