逢初川土石流災害に係る行政対応庁内検証委員会

報 告 書

2024（令和6）年2月

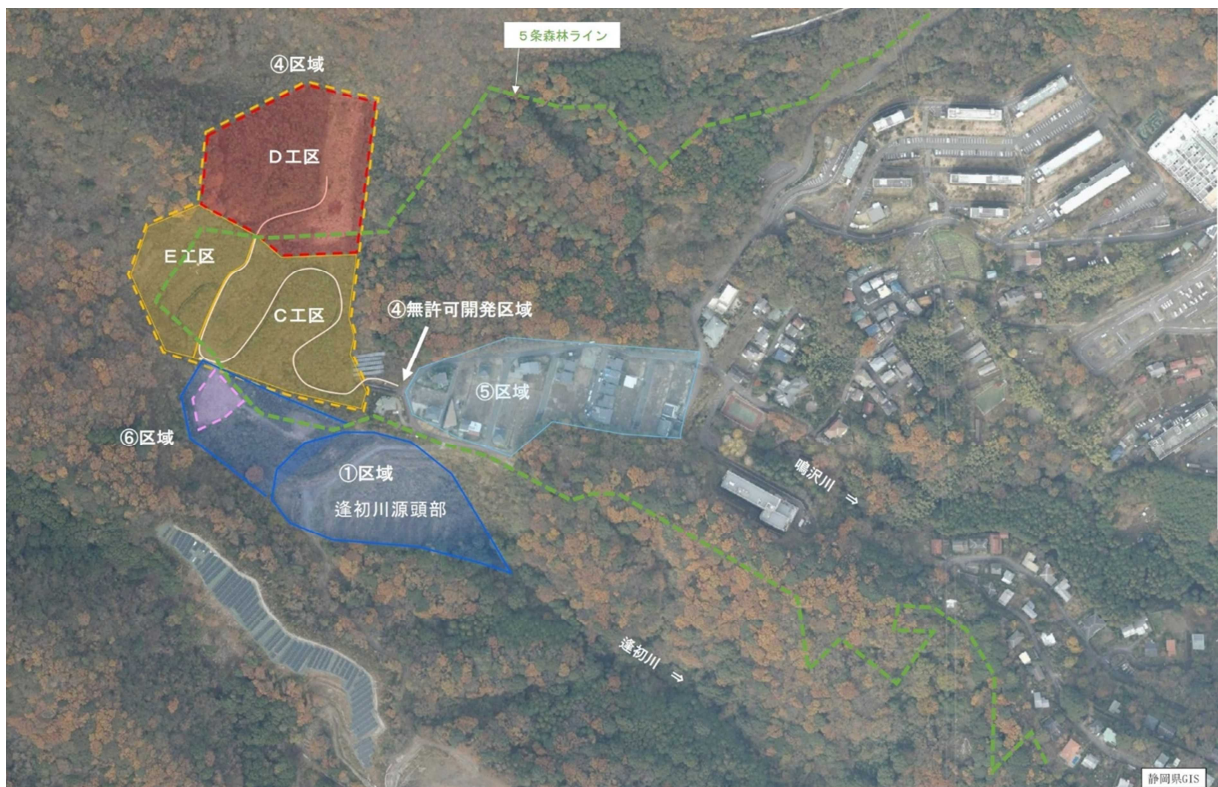
逢初川源頭部及びその周辺区域における土地改変行為等の区域の位置図

逢初川源頭部とその周辺区域で行われた盛土行為や宅地造成などの土地改変行為等の概要は下表のとおり。

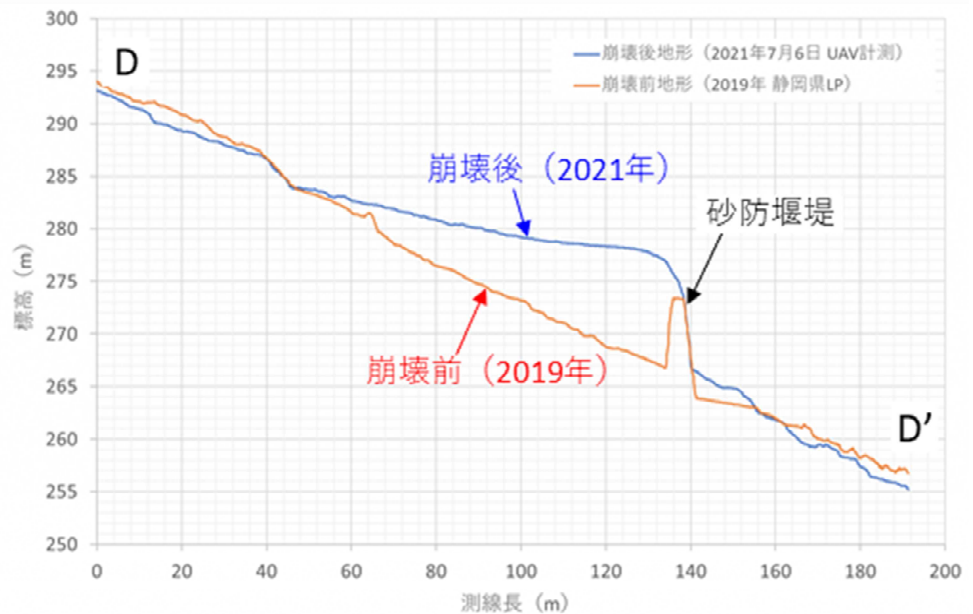
砂防堰堤周辺の縦断面図

※砂防堰堤の堆積状況は、2019 (R1) 年に県が取得した三次元点群データの解析結果により、下記のとおり崩壊前は土砂が堆積していない事実を確認した

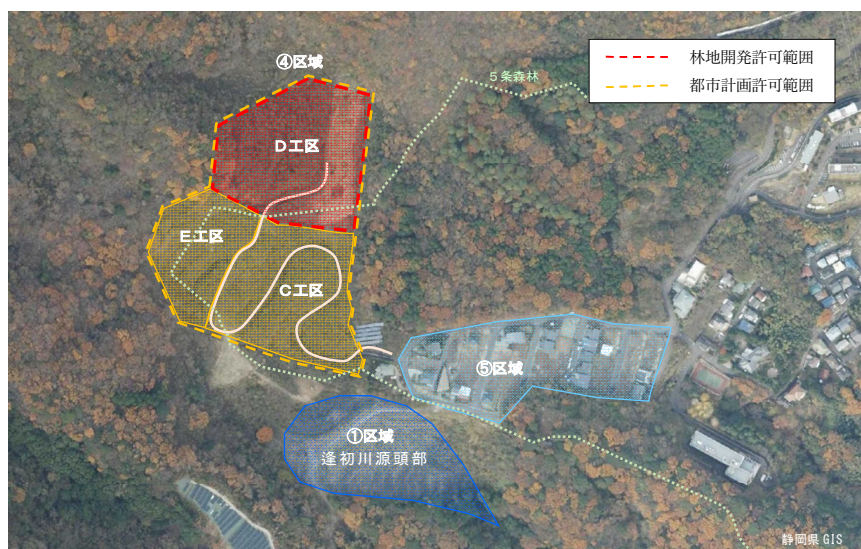
④区域・D工区と①、⑤区域の位置関係

- ・当該箇所は、崩壊した逢初川源頭部（①区域）の北側に隣接して行われていた宅地造成（④区域）のうち、通称「D工区」と呼ばれているエリアである。
- ・D工区と①区域との間には、通称「C工区」「E工区」と呼ばれるエリアがある。このため、D工区は、①区域から直線距離で約200m離れており、逢初川流域ではなく、鳴沢川支流の上流に位置している。

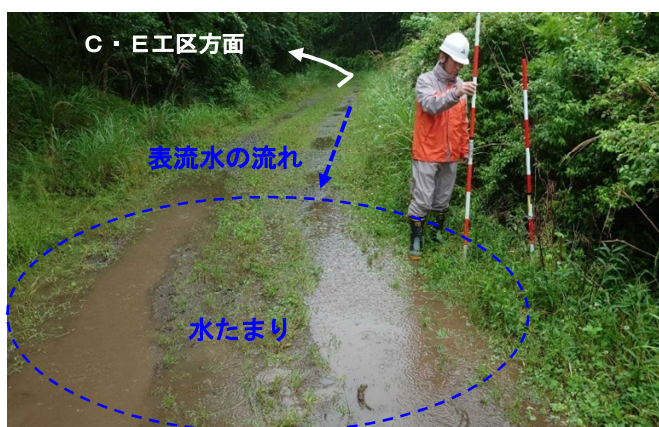
- ・累加雨量 243 mm、最大時間雨量 35 mm（観測地点：熱海市伊豆山）
- ・D工区に降った雨水は、工区内で集水した後、C工区の東側を迂回して、⑤区域の北側の道路側溝に接続する計画であった
- ・排水施設は完成していないが、集水する計画であった箇所の地盤は低くなっており、現在、D工区内の雨水はそこに集まり、C、E工区（逢初川源頭部側）への表流水の流れは見られない

道路がE工区からD工区に向かって下り勾配になっており、D工区内に水たまりができています

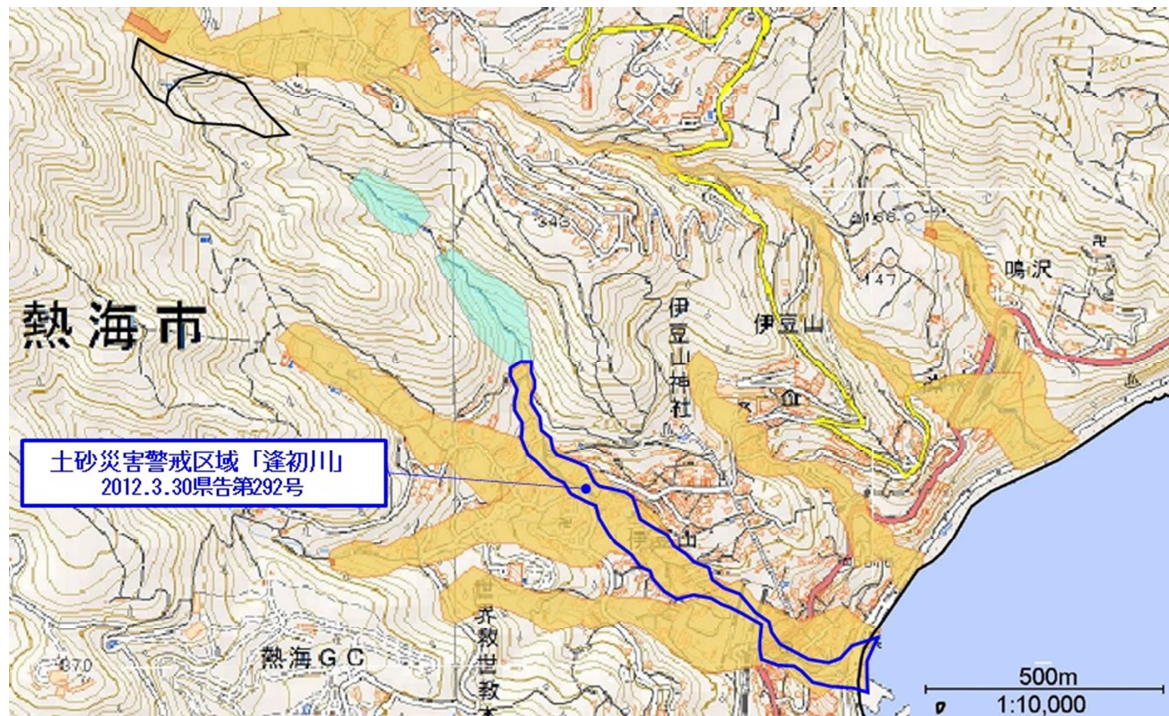
逢初川流域における土砂災害警戒区域等の位置

- ・本法に基づく指定の範囲は、逢初川の下流域で、土石流が発生した場合に住民等の生命又は身体に危害が生ずるおそれのある土地を土砂災害警戒区域等に指定している。
- ・本法は土砂災害の被害を受ける区域に着目した法律であるため、**土砂が生産される範囲は本法の指定の対象とならない。**
