## 逢初川土石流災害に係る行政対応庁内検証委員会 第29回会議次第

令和6年1月18日（木）

## ◎ 砂防法

### R6.1.18 砂防課 案

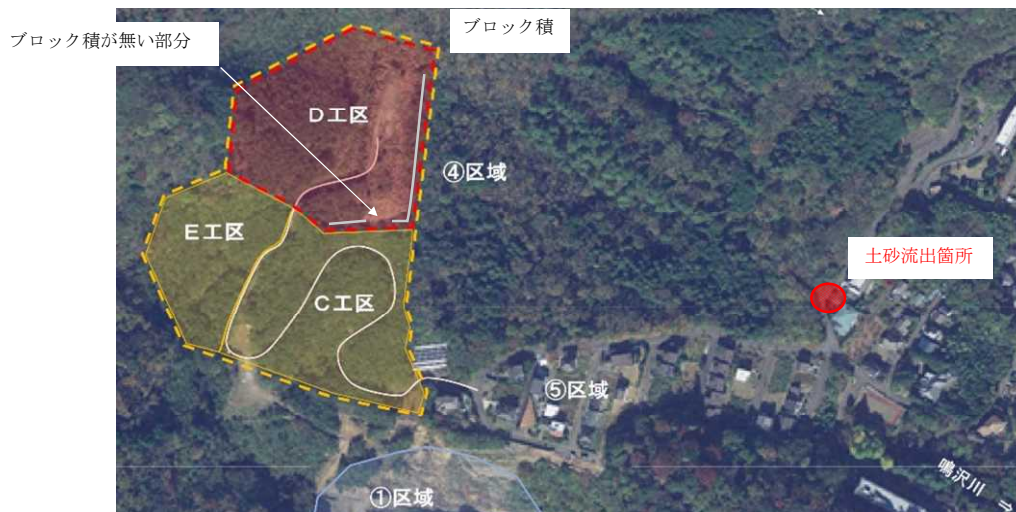
DⅠ区と七尾地区の位置関係

- ・七尾地区の道路への土砂流出については、泥水が出たことを市から口頭で聞いたような記憶はある。市が対応しており、県に対応を依頼された記憶はない。
- ・10mを超える盛土の記憶はない。倒壊したとされるブロック積擁壁の上部は、地山を切り崩した法面ではないか。

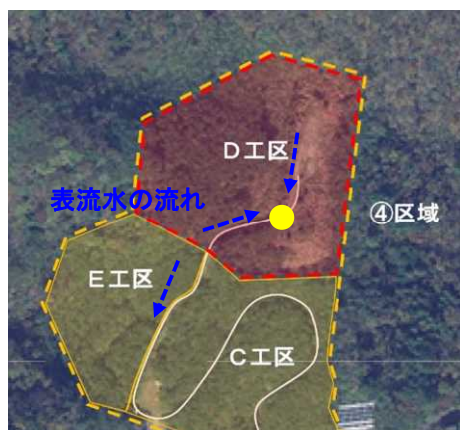
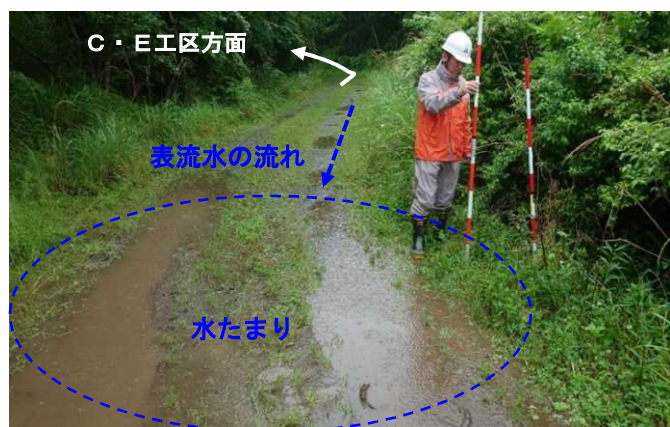
写真撮影位置

- ・D工区に降った雨水は、工区内で集水した後、C、E工区の東側を迂回して、⑤宅地造成の北側の道路側溝に接続する計画であった。
- ・排水施設は完成していないが、集水する計画であった箇所の地盤は低くなっており、現在、D工区内の雨水はそこに集まり、C、E工区（逢初川源頭部側）への表流水の流れは見られない。

道路がE工区からD工区に向かって下り勾配になっており、D工区内に水たまりができています

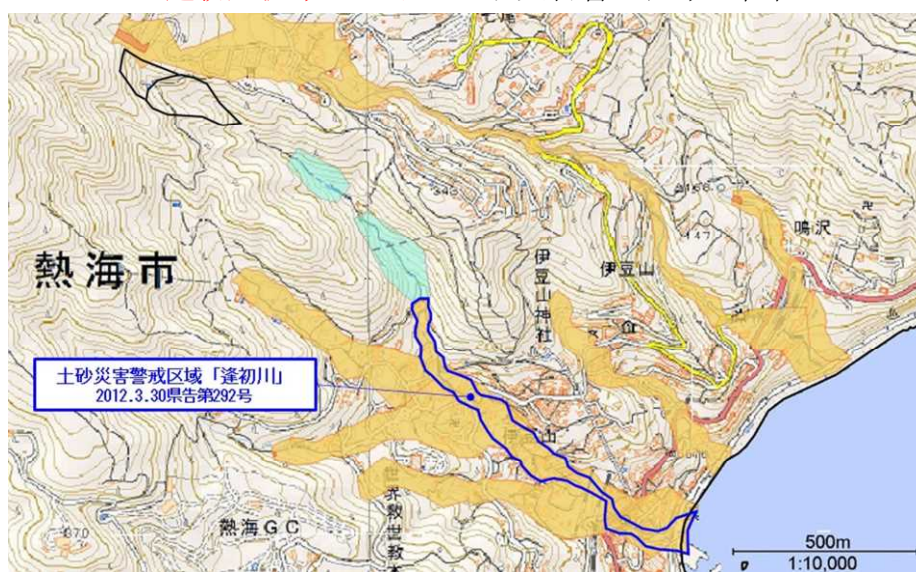
逢初川流域における土砂災害警戒区域の位置

- ・本法に基づく指定の範囲は逢初川の下流域で、土石流が発生した場合に住民等の生命又は身体に危害が生ずるおそれのある土地を土砂災害警戒区域等に指定している。
- ・本法は土砂災害の被害を受ける区域に着目した法律であるため、土砂が生産される範囲は法指定の対象とならない。

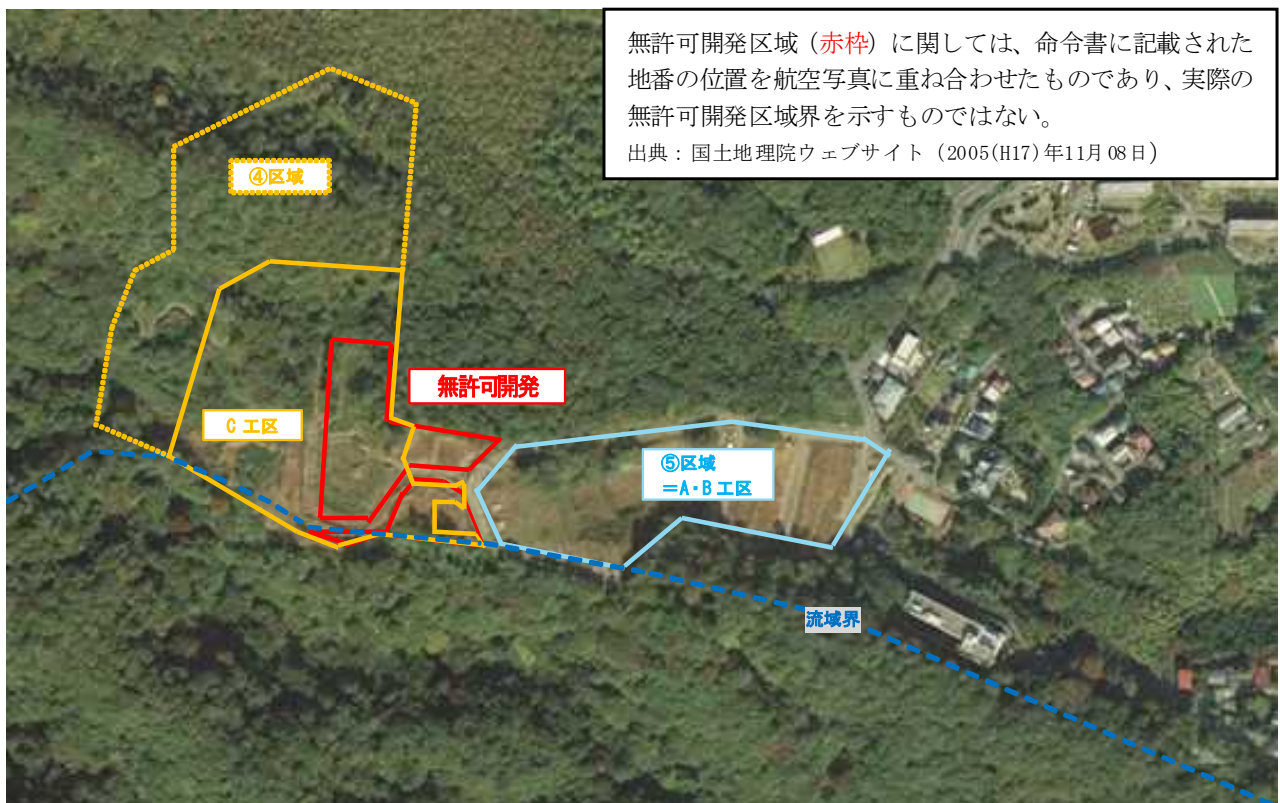
#### <無許可開発及び④区域・C工区 位置図>

県による都市計画法（以下「都計法」という）に基づく開発行為の処分の対象となるのは、崩壊した逢初川源頭部（①区域）の北側区域で行われていた宅地造成（④区域）のうち、通称「C工区」と呼ばれているエリアと、当該エリアと①区域の北東側区域で行われていた宅地造成（⑤区域）に挟まれたエリア（C工区の一部を含む）（以下「無許可開発区域」という）である。
