# 逢初川土石流災害に係る行政対応庁内検証委員会 第33回会議次第

逢初川土石流災害に係る行政対応庁内検証委員会

報 告 書（最終案）

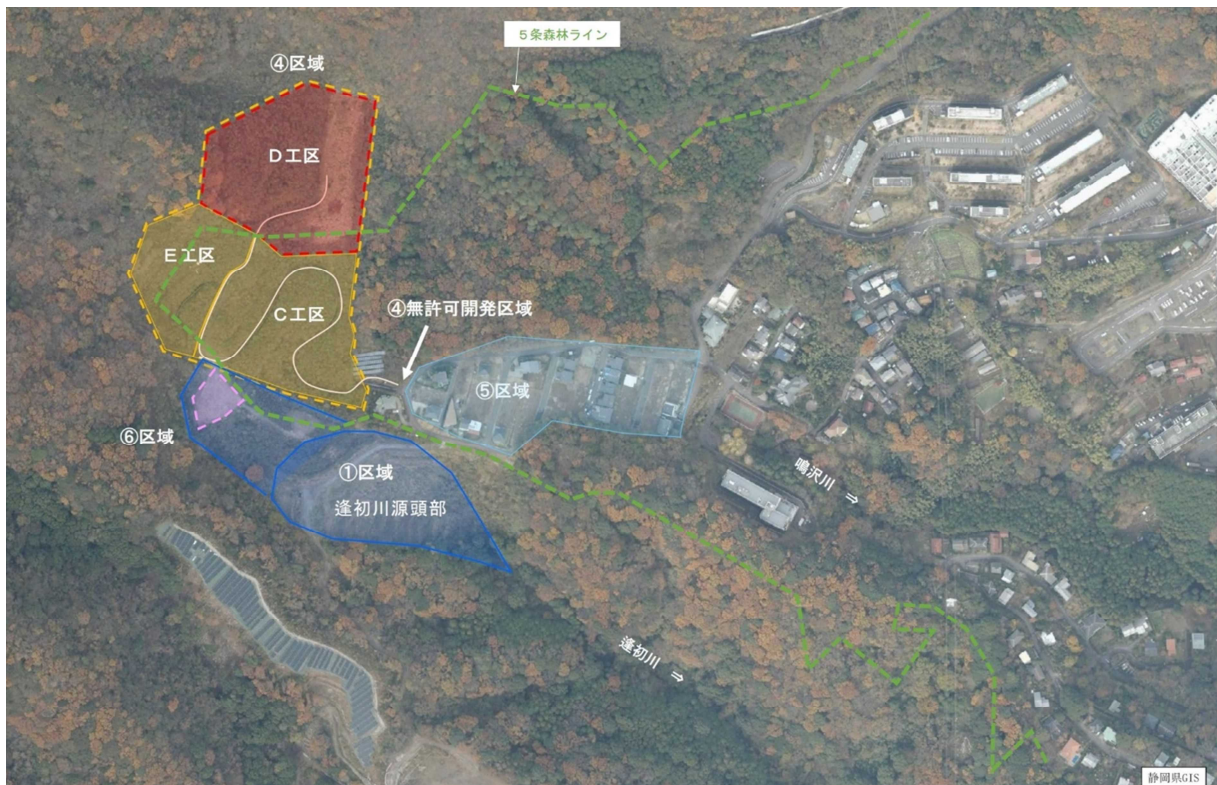
逢初川源頭部及びその周辺区域における土地改変行為等の区域の位置図

逢初川源頭部とその周辺区域で行われた盛土行為や宅地造成などの土地改変行為等の概要は下表のとおり。

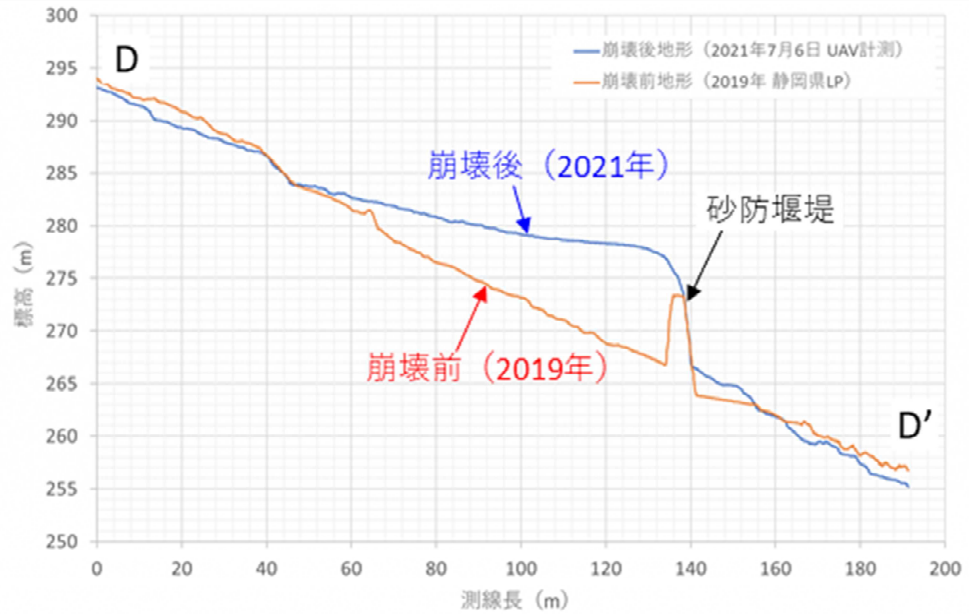
砂防堰堤周辺の縦断面図

※砂防堰堤の堆積状況は、2019(R1)年に県が取得した三次元点群データの解析結果により、下記のとおり崩壊前は土砂が堆積していない事実を確認した

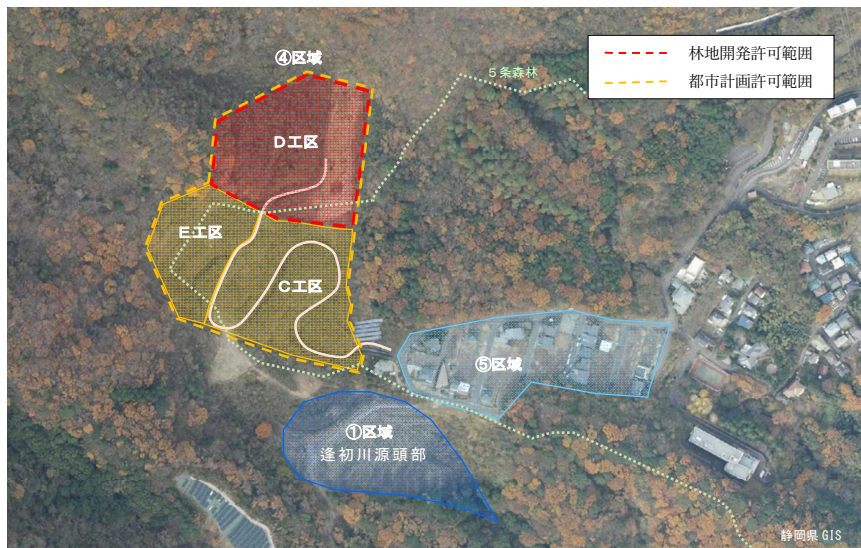
④区域・D工区と①、⑤区域の位置関係

- ・当該箇所は、崩壊した逢初川源頭部（①区域）の北側に隣接して行われていた宅地造成（④区域）のうち、通称「D工区」と呼ばれているエリアである。
- ・D工区と①区域との間には、通称「C工区」「E工区」と呼ばれるエリアがある。このため、D工区は、①区域から直線距離で約200m離れており、逢初川流域ではなく、鳴沢川支流の上流に位置している。

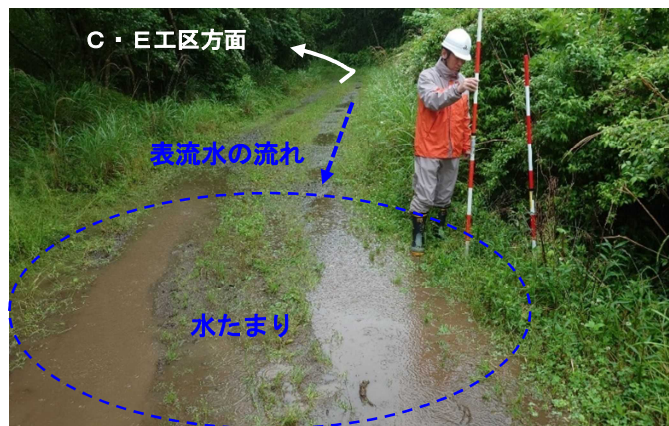
- ・累加雨量 243 mm、最大時間雨量 35 mm（観測地点：熱海市伊豆山）
- ・D工区に降った雨水は、工区内で集水した後、C工区の東側を迂回して、⑤区域の北側の道路側溝に接続する計画であった
- ・排水施設は完成していないが、集水する計画であった箇所の地盤は低くなっており、現在、D工区内の雨水はそこに集まり、C、E工区（逢初川源頭部側）への表流水の流れは見られない

道路がE工区からD工区に向かって下り勾配になっており、D工区内に水たまりができています

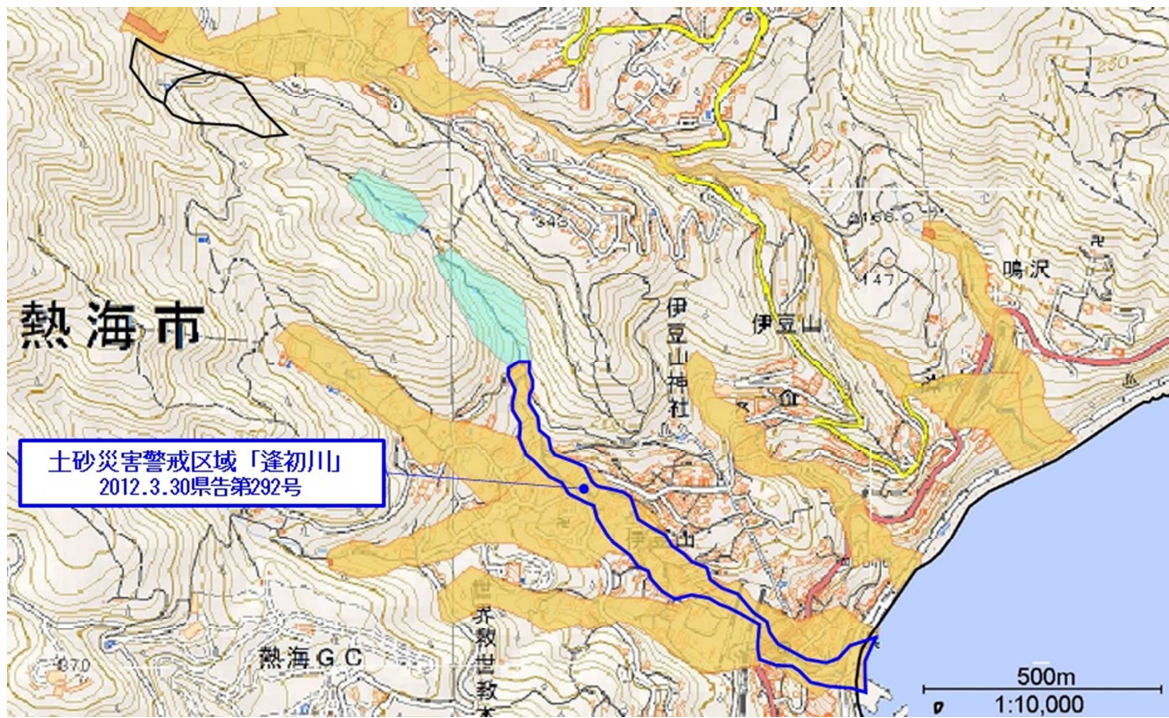
逢初川流域における土砂災害警戒区域等の位置

- ・本法に基づく指定の範囲は逢初川の下流域で、土石流が発生した場合に住民等の生命又は身体に危害が生ずるおそれのある土地を土砂災害警戒区域等に指定している。
- ・本法は土砂災害の被害を受ける区域に着目した法律であるため、土砂が生産される範囲は本法の指定の対象とならない。

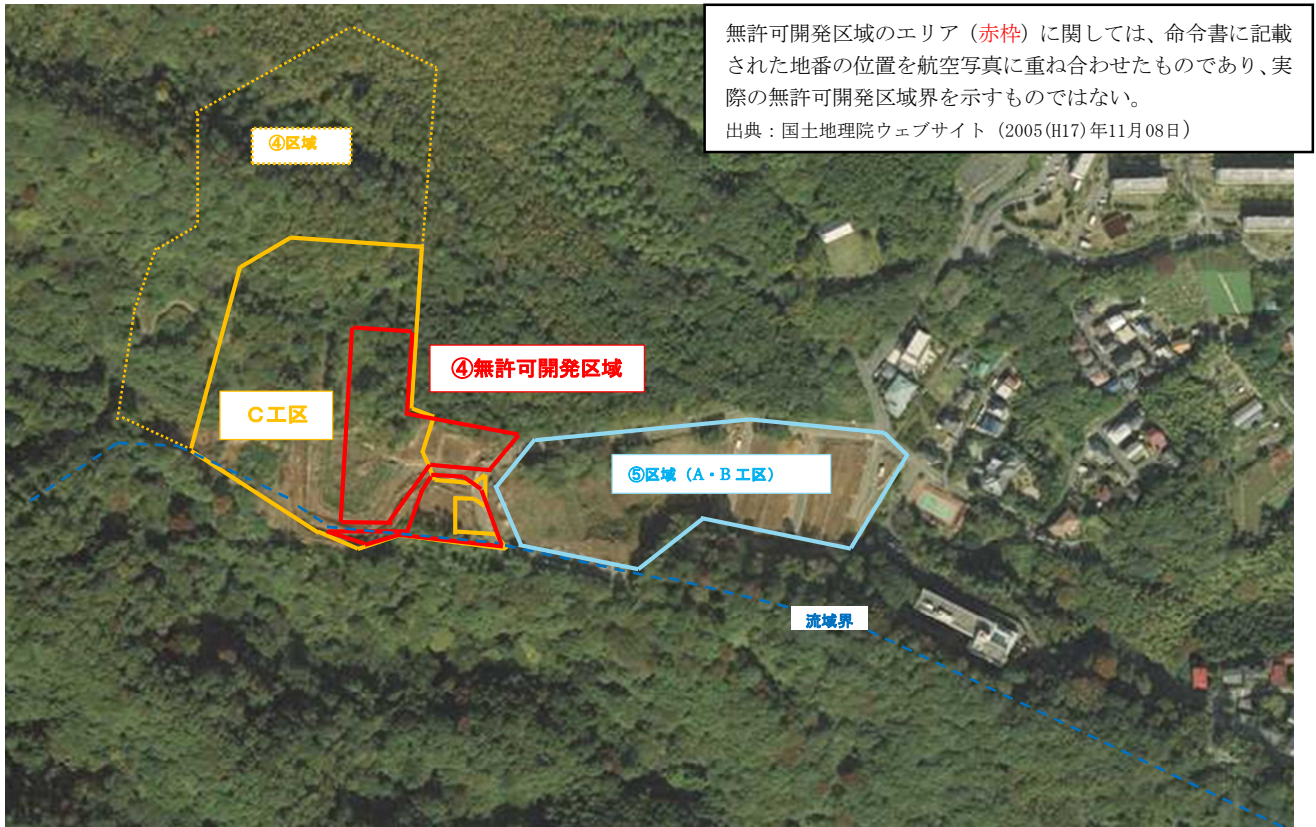
## &lt;④無許可開発区域及び④区域・C工区 位置図&gt;

県による都計法に基づく開発行為の処分の対象となるのは、崩壊した①区域の北側に位置する④区域のうち通称「C工区」と呼ばれているエリアと、①区域の北東側に位置する⑤区域及び④区域と⑤区域に挟まれたエリアである。

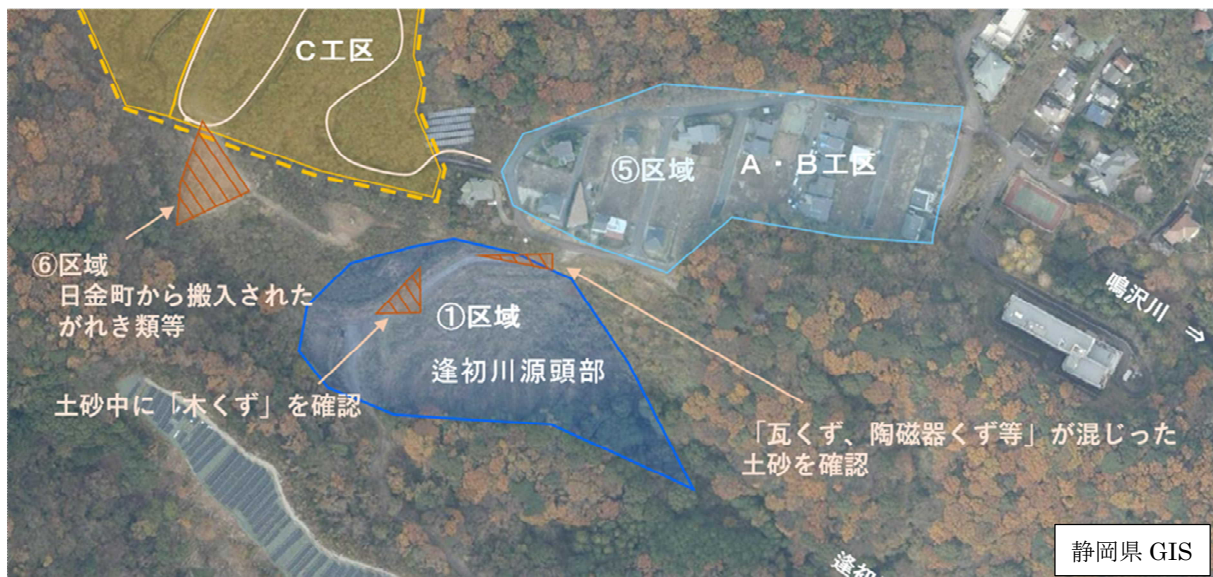
#### 搬入又は確認された廃棄物の位置関係

場 所	搬入又は確認された廃棄物
⑥区域	<ul style="list-style-type: none"><li>・2009（H21）年2月頃 熱海市内の建物解体工事現場で生じたと思しきがれき類、繊維くず(布団、毛布等)など</li><li>・2010（H22）年10～11月 ①区域から移動した“木くず”混じりの土砂</li></ul>
①区域 (残土処分場)	<ul style="list-style-type: none"><li>・2010（H22）年7～8月 “木くず”混じりの土砂</li><li>・2010（H22）年10月 瓦くず、陶器くず等が混じった土砂</li></ul>
