物 件 調 書

令和3年度 旧土肥支所アスベスト含有分析調査

報告書

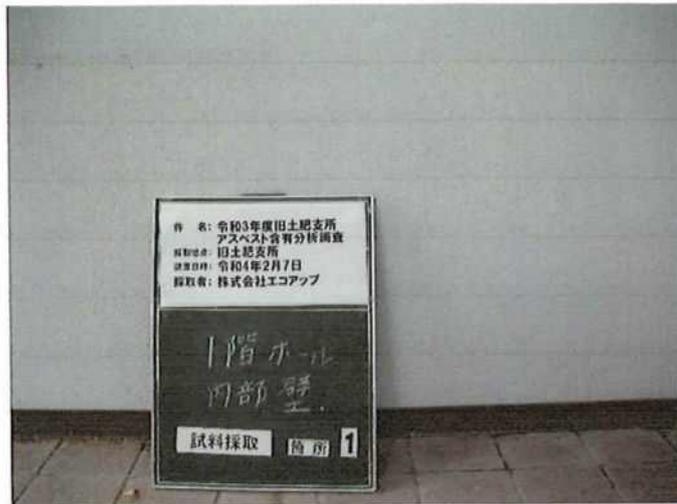
写真-1
1階ホール内部壁
吹付タイル
試料採取箇所 1

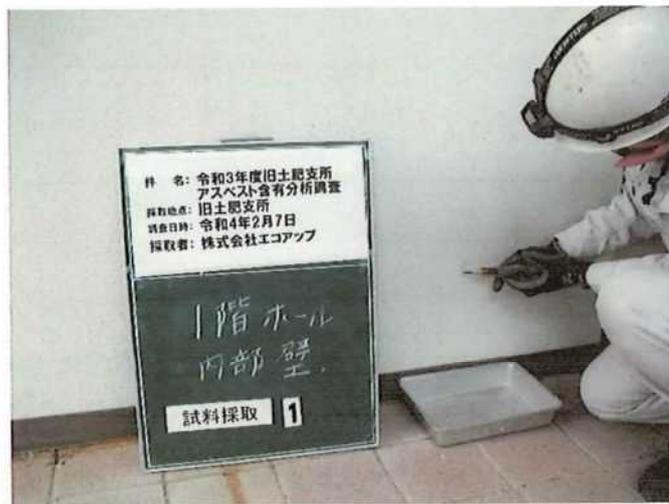
写真-2
1階ホール内部壁
吹付タイル
試料採取 1

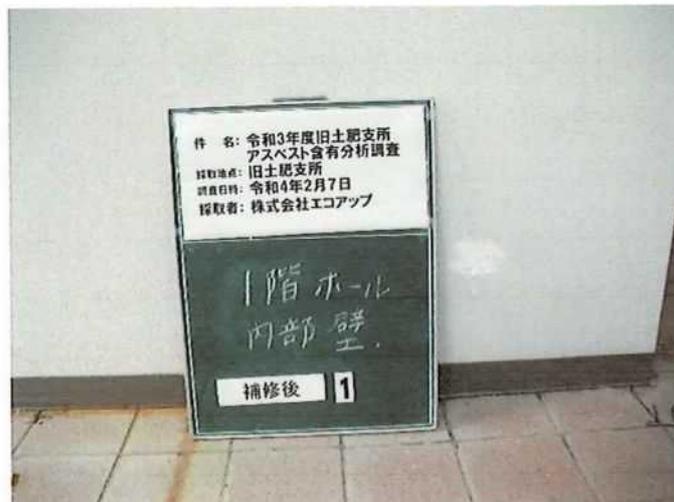
写真-3
1階ホール内部壁
吹付タイル
補修後 1

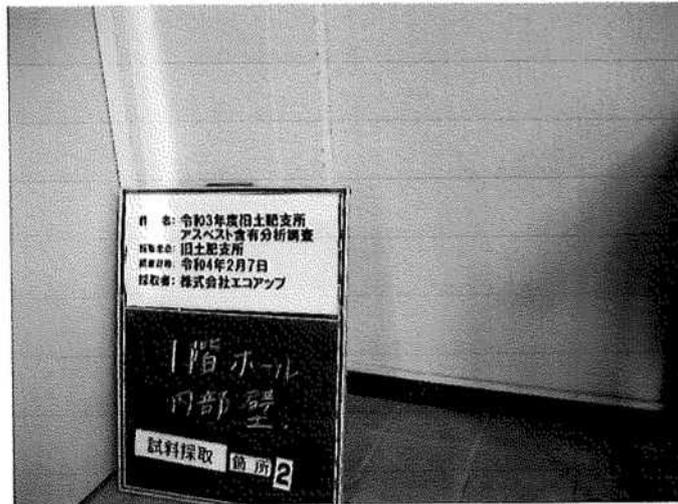
写真-4
1階ホール内部壁
吹付タイル
試料採取箇所 2

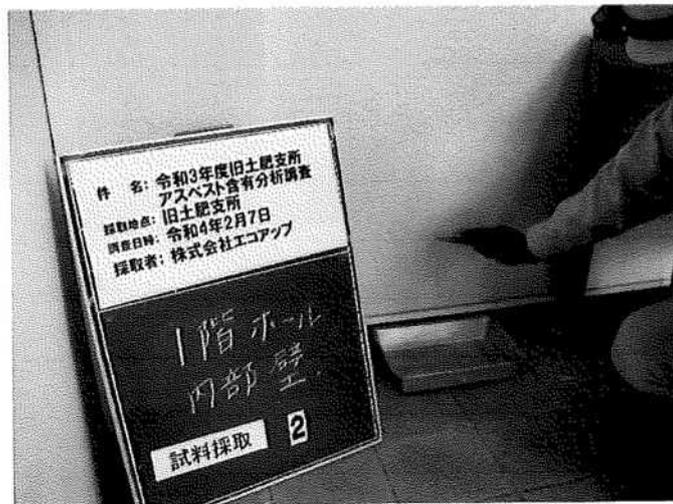
写真-5
1階ホール内部壁
吹付タイル
試料採取 2

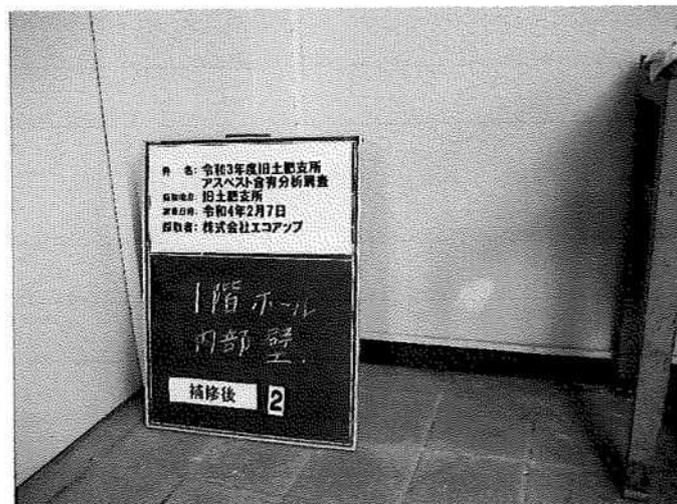
写真-6
1階ホール内部壁
吹付タイル
補修後 2

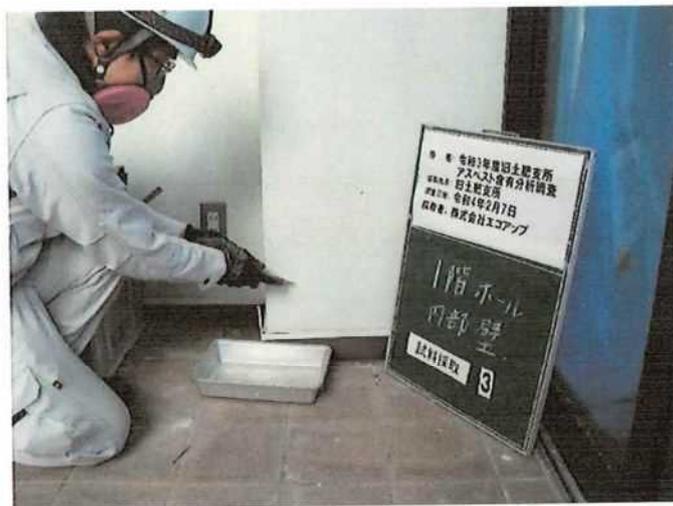
写真-8
1階ホール内部壁
吹付タイル
試料採取 3

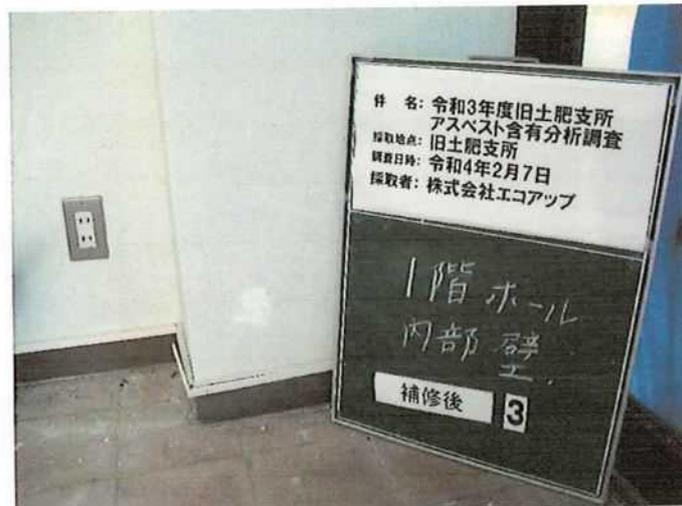
写真-9
1階ホール内部壁
吹付タイル
補修後 3

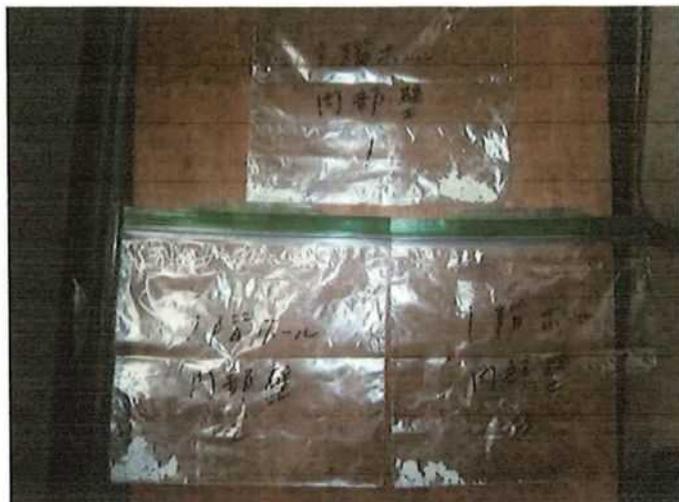
写真・10
1階ホール内部壁
吹付タイル
採取試料

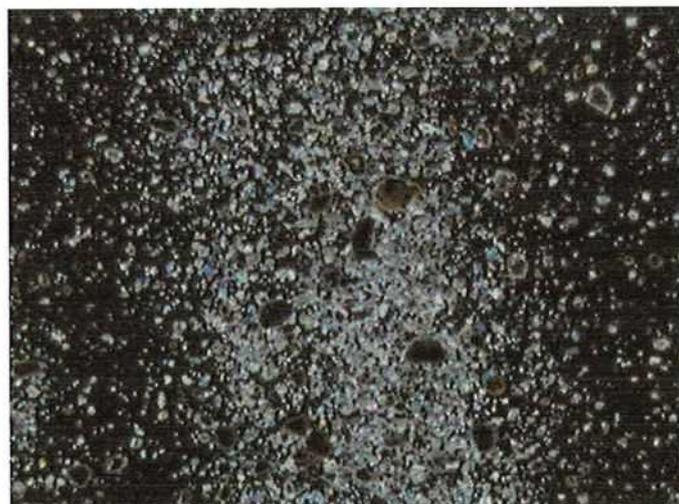
写真・12
1階ホール内部壁
吹付タイル
顕微鏡視野：100倍

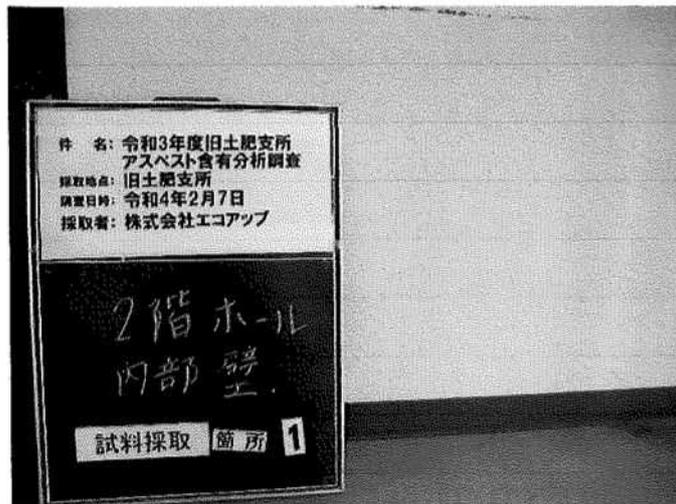
写真-1
2階ホール内部壁
吹付タイル
試料採取箇所 1

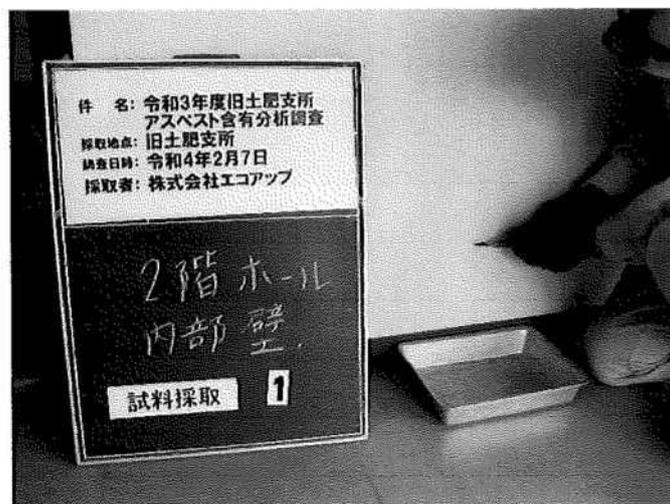
写真-2
2階ホール内部壁
吹付タイル
試料採取 1

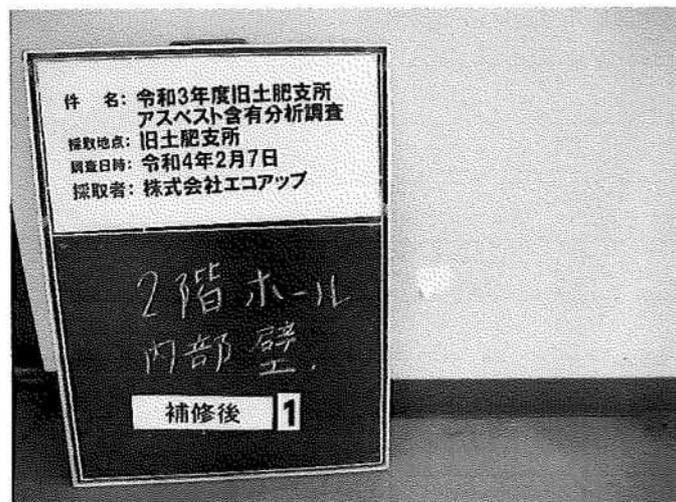
写真-3
2階ホール内部壁
吹付タイル
補修後 1

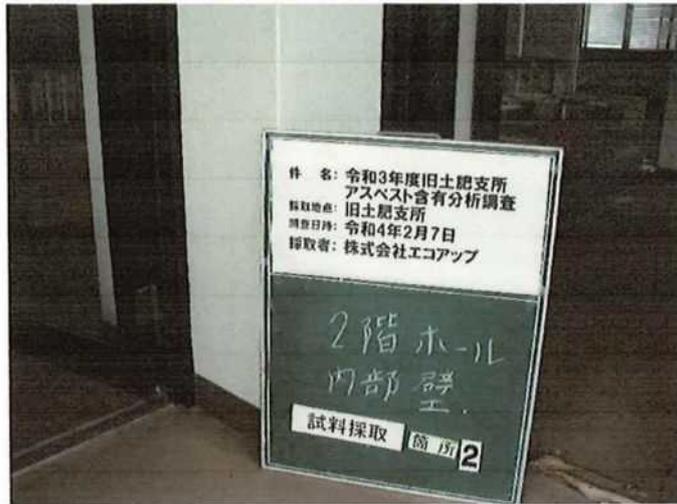
写真-4
2階ホール内部壁
吹付タイル
試料採取箇所 2

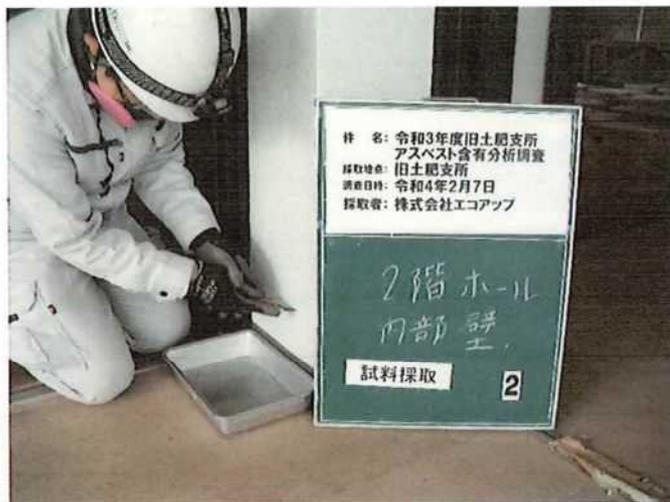
写真-5
2階ホール内部壁
吹付タイル
試料採取 2

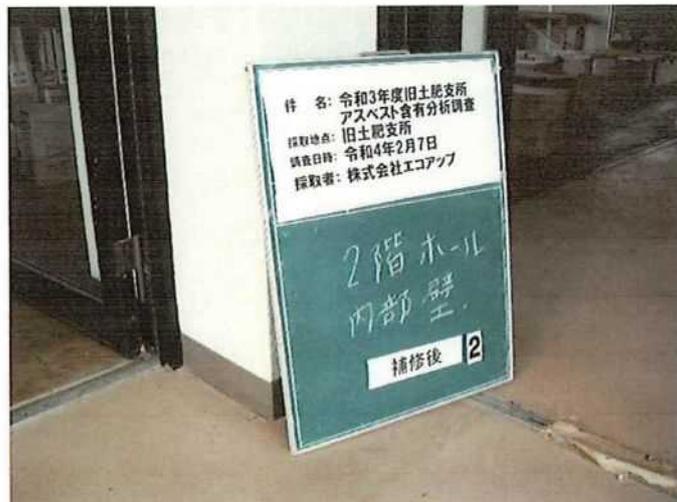
写真-6
2階ホール内部壁
吹付タイル
補修後 2

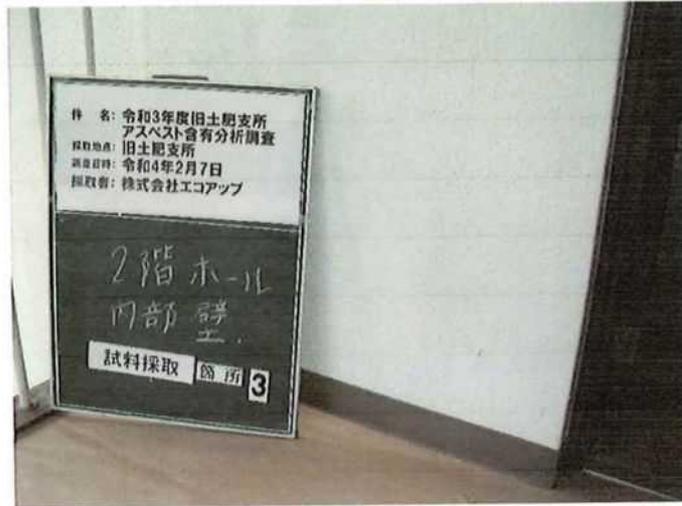
写真-7
2階ホール内部壁
吹付タイル
試料採取箇所 3

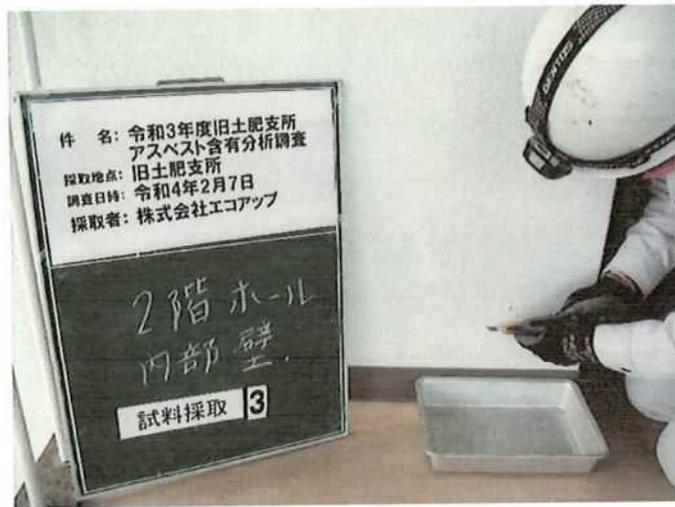
写真-8
2階ホール内部壁
吹付タイル
試料採取 3

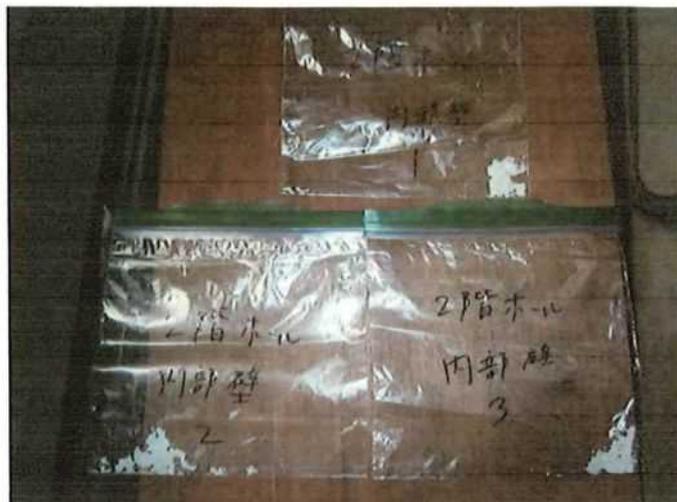
写真-10
2階ホール内部壁
吹付タイル
採取試料

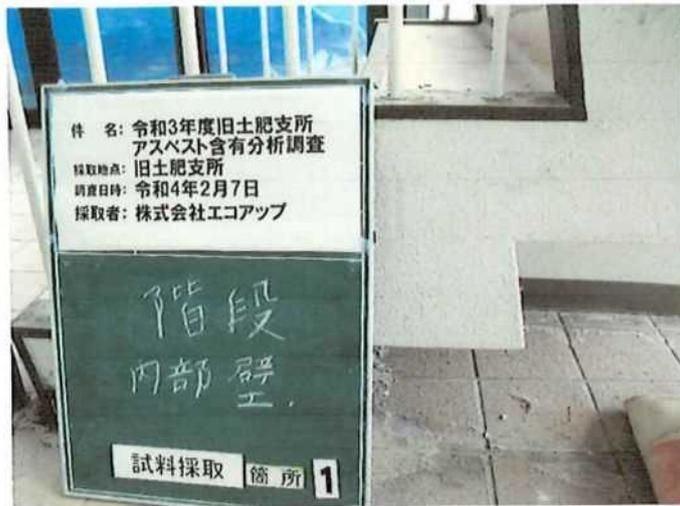
写真-1
階段内部壁
吹付タイル
試料採取箇所 1

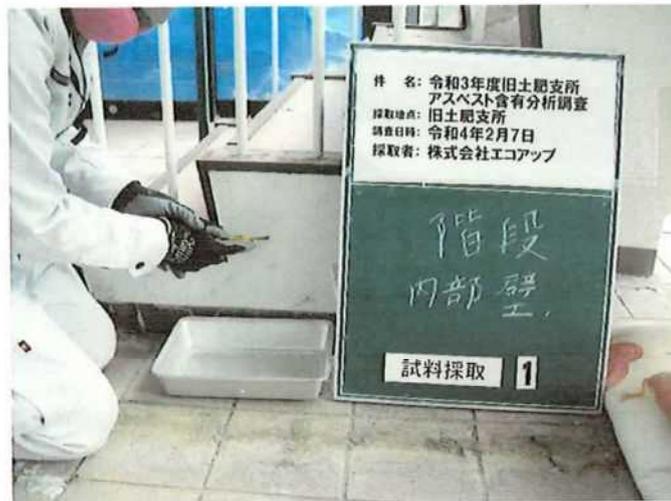
写真-2
階段内部壁
吹付タイル
試料採取 1

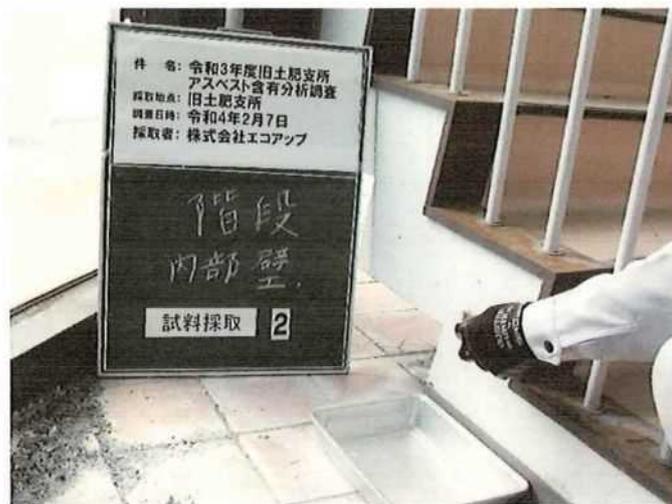
写真-5
階段内部壁
吹付タイル
試料採取 2

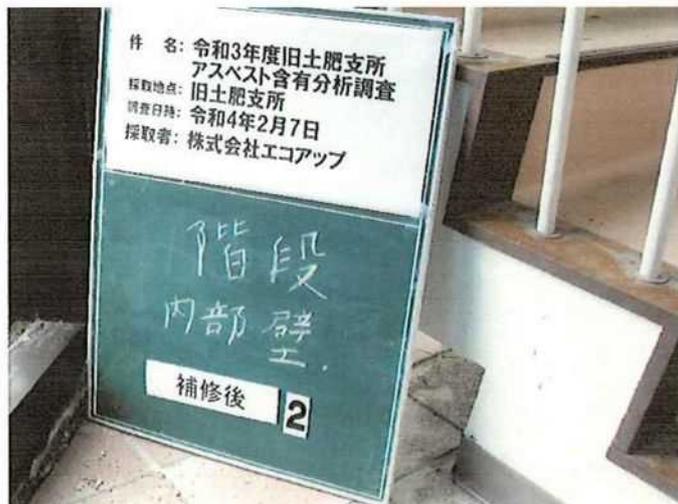
写真-6
階段内部壁
吹付タイル
補修後 2

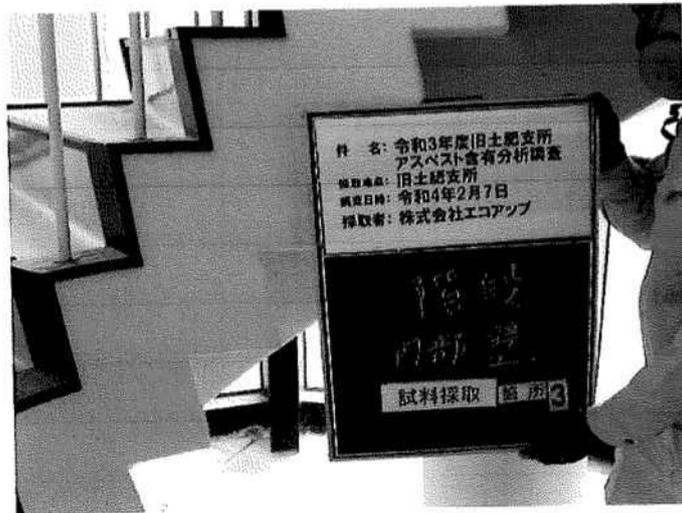
写真-7
階段内部壁
吹付タイル
試料採取箇所 3

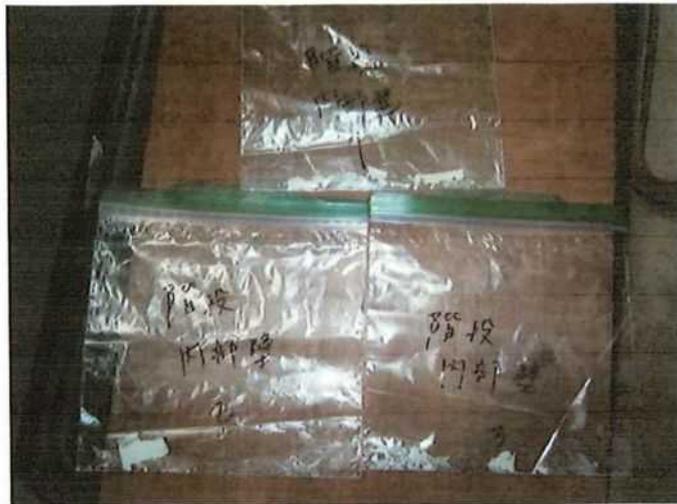
写真-10
階段内部壁
吹付タイル
採取試料

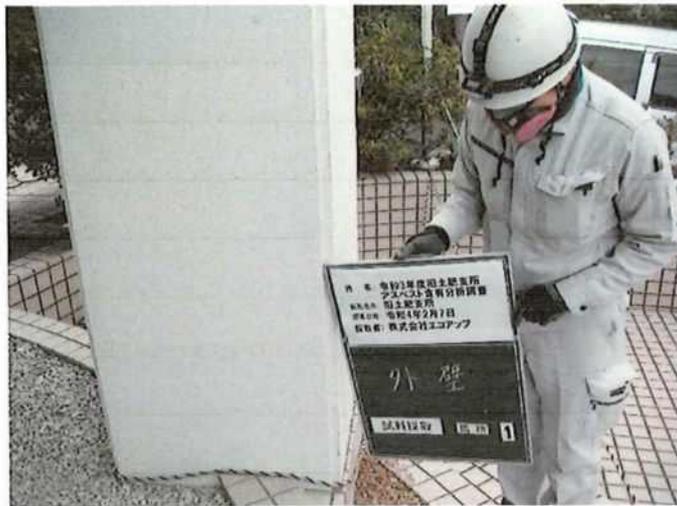
写真-1
外壁
吹付タイル
試料採取箇所 1

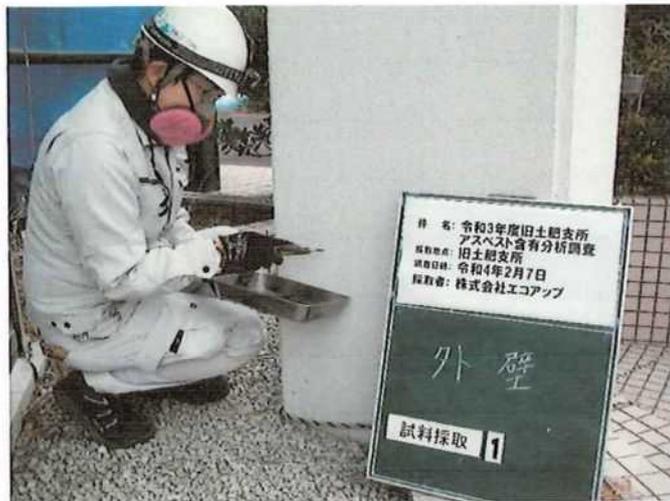
写真-2
外壁
吹付タイル
試料採取 1

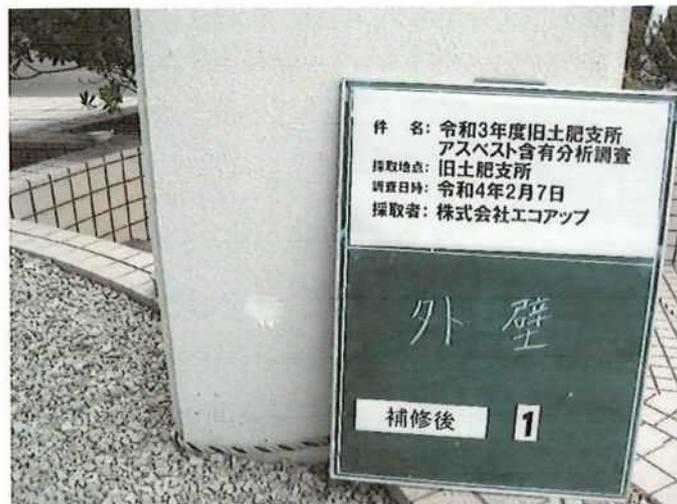
写真-3
外壁
吹付タイル
補修後 1

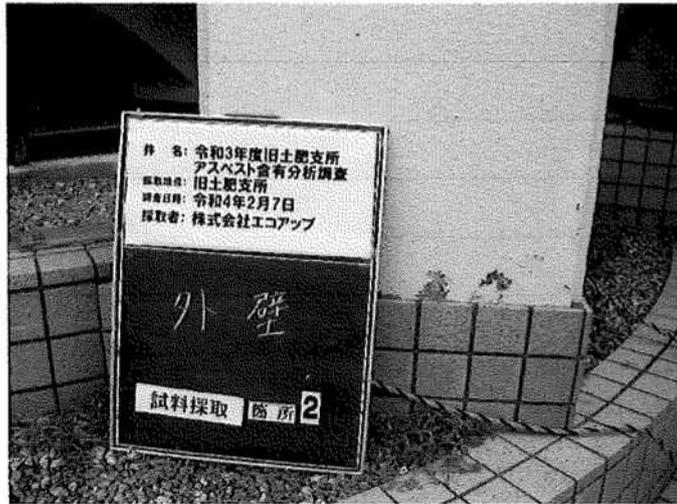
写真-4
外壁
吹付タイル
試料採取箇所 2

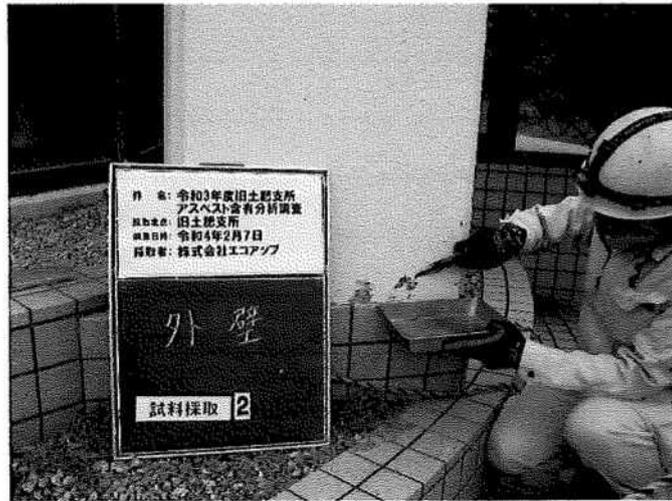
写真-5
外壁
吹付タイル
試料採取 2

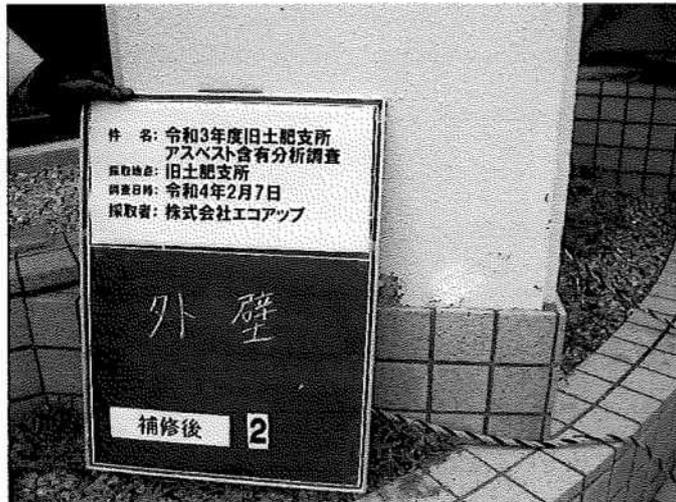
写真-6
外壁
吹付タイル
補修後 2

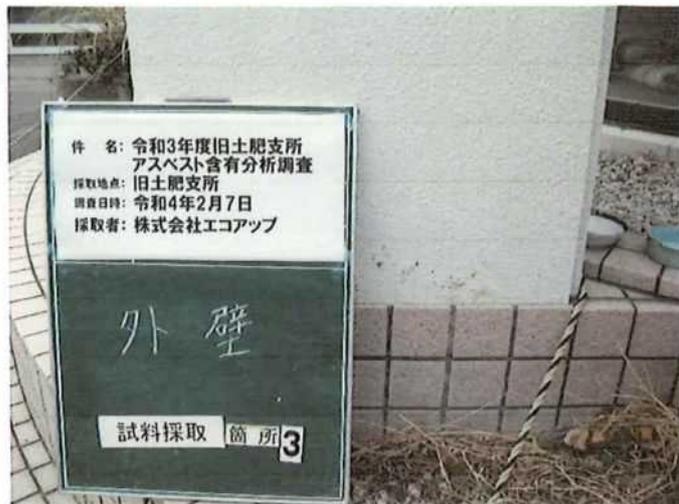
写真-7
外壁
吹付タイル
試料採取箇所 3

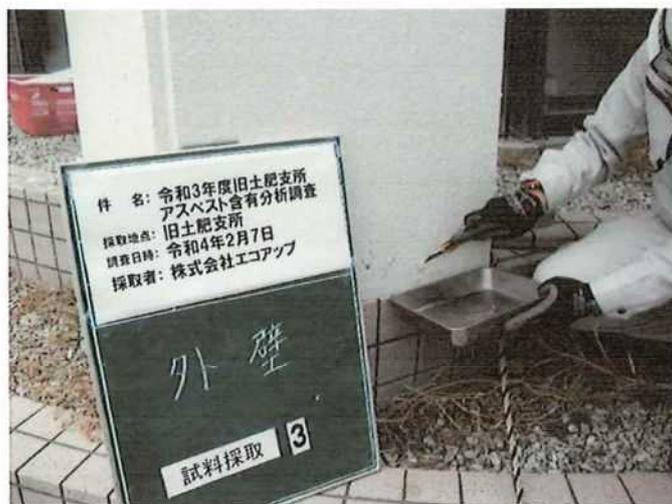
写真-8
外壁
吹付タイル
試料採取 3

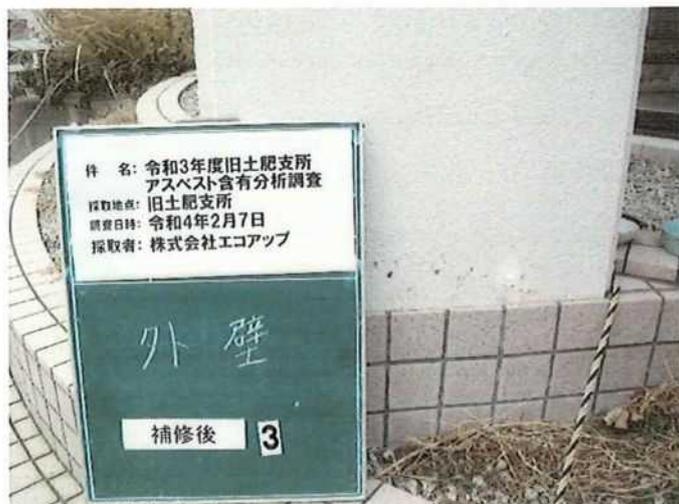
写真-9
外壁
吹付タイル
補修後 3

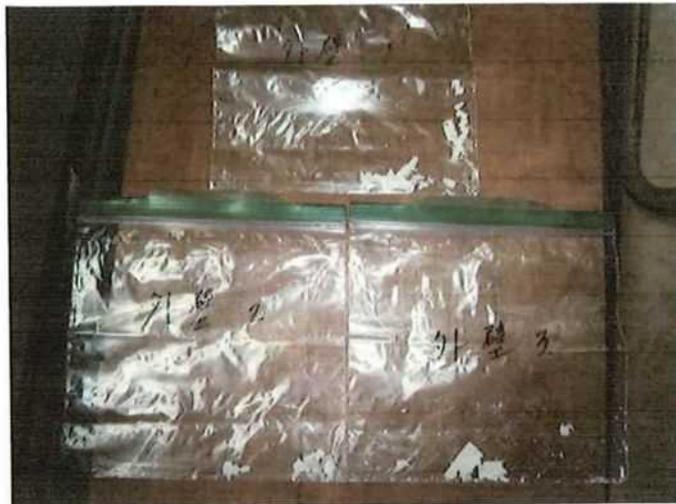
写真-10
外壁
吹付タイル
採取試料

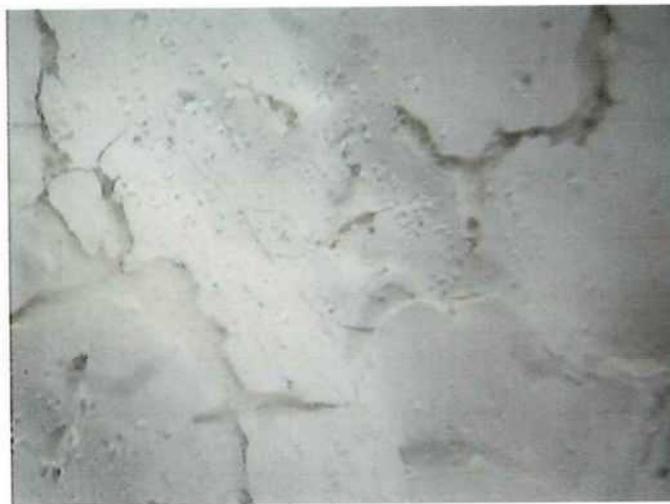
写真-11
外壁
吹付タイル
顕微鏡視野：10倍

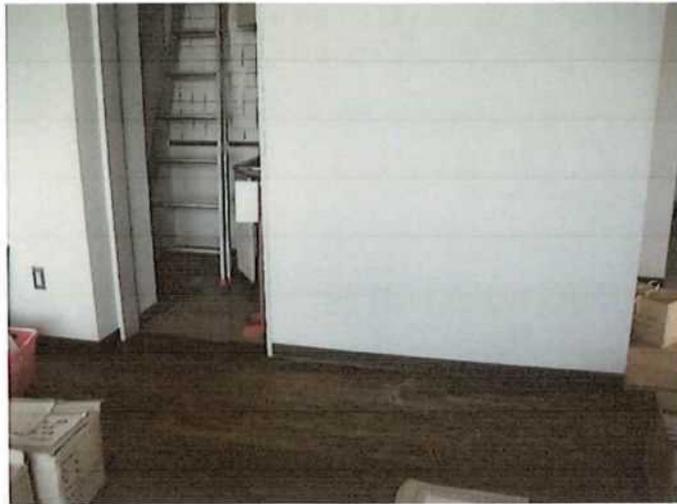
写真-1
2F 事務所
ソフト巾木
全景

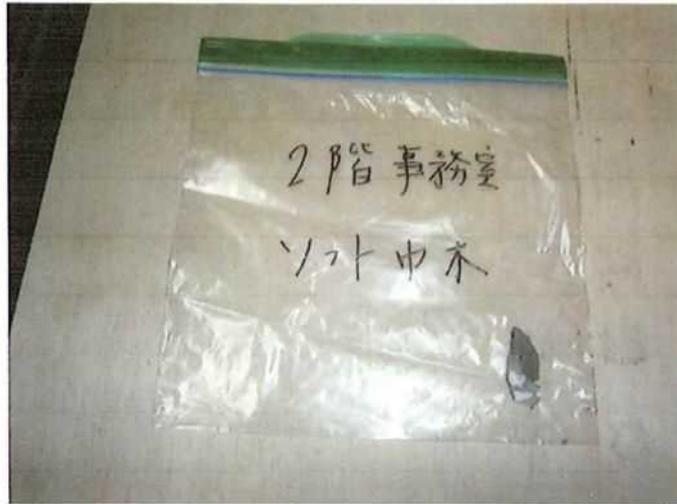
写真・4
2F 事務所
ソフト巾木
採取試料

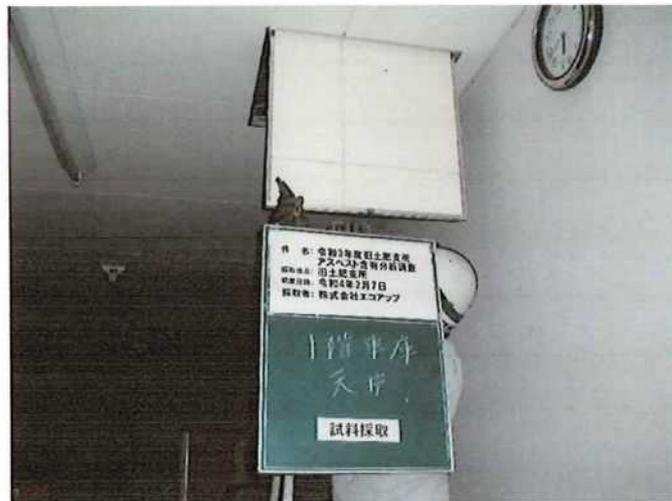
写真-2
1階車庫天井
石綿ケイ酸カルシウム板
試料採取

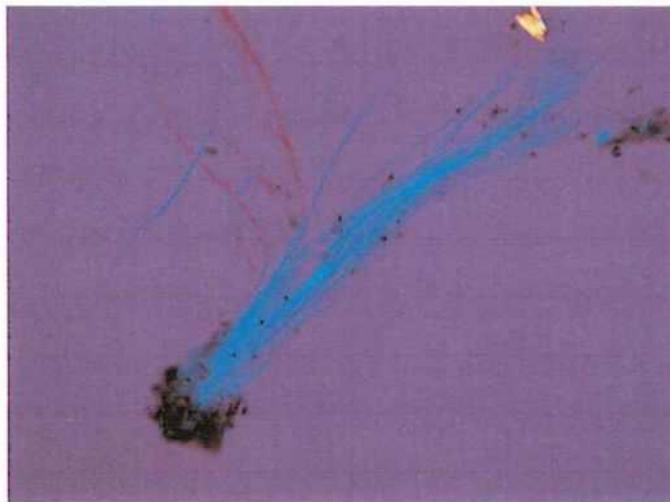
写真-5
2階湯沸室天井
石綿ケイ酸カルシウム板
顕微鏡視野：100倍

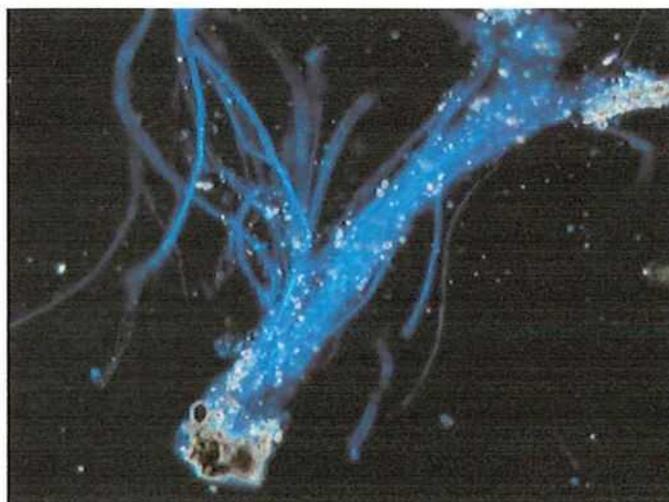
試験の項目 (アスベスト)	屈折率 [n _D ²⁵ °C] (色)	試験の結果	試験の方法
クリソタイル	1.550 (赤紫～青色)	検出	JISA 1481-1 に基づ いた定性分析
アモサイト	1.680 (桃色) 1.700 (青色)	検出されず	
クロシドライト	1.680 (橙色) 1.700 (青色)	検出されず	
アンソフィライト	1.605 (橙色)	検出されず	
アクチノライト	1.640 (青色)	検出されず	
トレモライト	1.605 (橙色) 1.640 (青色)	検出されず

写真-6
2階湯沸室天井
石綿ケイ酸カルシウム板
nD=1.550(クリソタイル)
顕微鏡視野：100倍

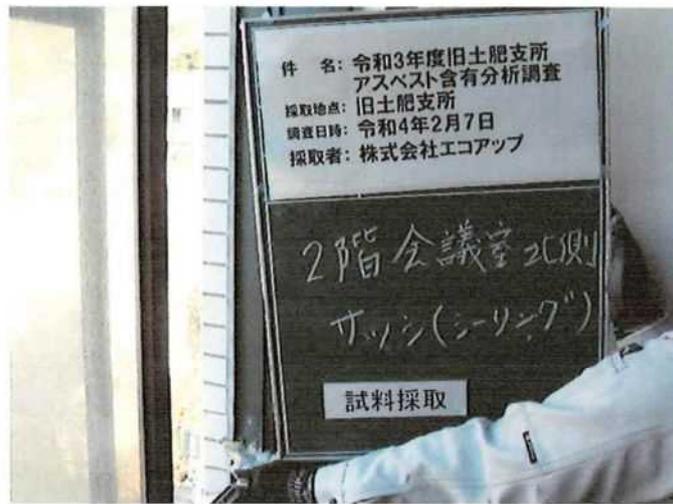
写真-2
2階会議室
サッシ(シーリング)
試料採取
