交通基盤部発注工事の建設事故事例集

平成 28 年度版

静岡県交通基盤部建設支援局工事検査課

平成28年度 交通基盤部発注工事の建設工事事故事例

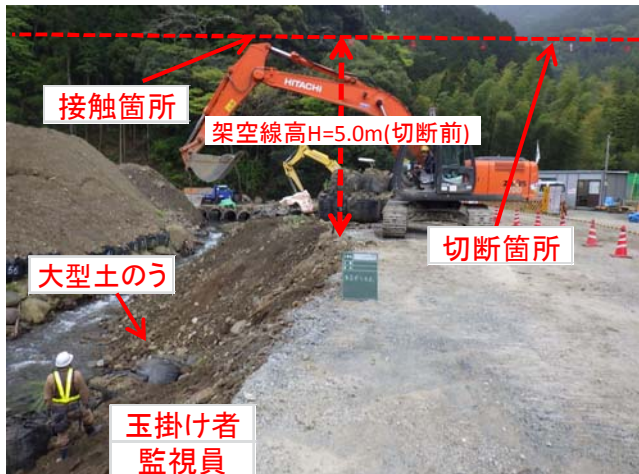
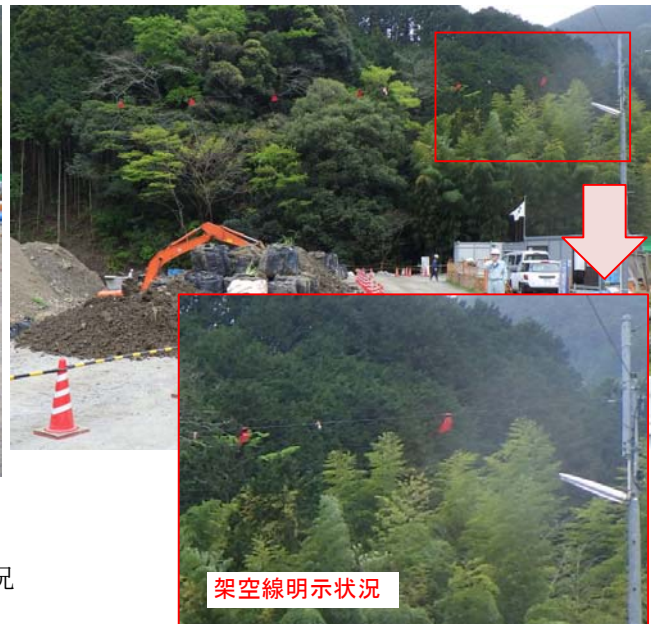
現場状況図

事故発生時の状況

架空線明示状況

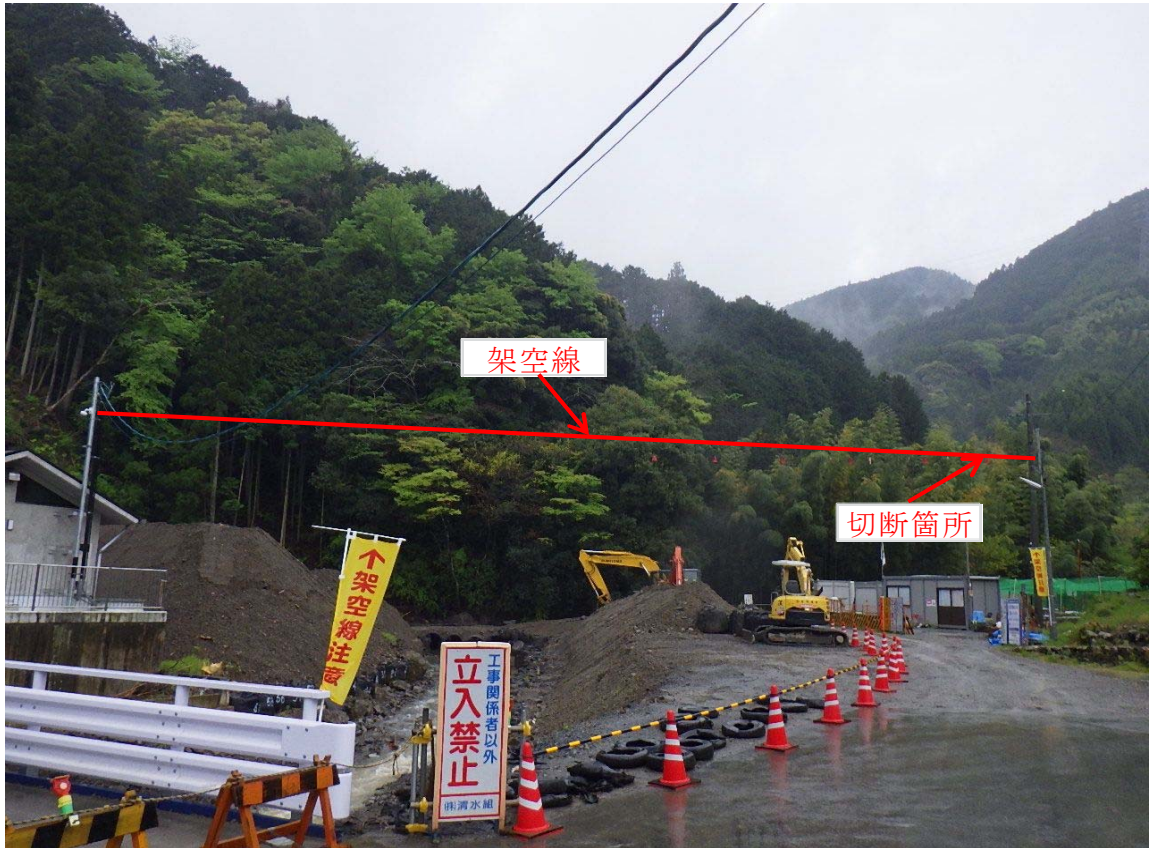
事故発生箇所図

平成28年4月20日 15時50分頃、大型土のう撤去作業にて、バックホウ（移動式クレーン型）による大型土のうの吊上げ直後に大型土のうの吊上げ帯が切れ、その反動により中一色第一ポンプ場引込みケーブルにバックホウアーム部分が接触し、切断した。発生した事故が中一色第一ポンプ場に引込まれている架空線の為、静岡県上下水道局（谷津浄水場）に事故の報告を行い切断された架空線の復旧等対応に集中し精神的に動揺していたため、発注者への報告が遅れてしまいました。なお、警察・労基への連絡は物損事故のため不要と判断してしまい連絡が遅れてしまった。

大型土のう破損・切断箇所

- ①安全管理計画
 - ・架空線直下での具体的な作業手順書の作成。
- ②安全確認
 - ・大型土のう吊上げ作業時には周辺の排土を行い、大型土のうの破損状況の確認を十分行うとともに、地切りを確実に実施し吊上げを行う。
- ③安全指導
 - ・朝礼時に架空線直下での作業手順書による、作業手順の確認及び注意喚起を行う。
 - ・朝礼時に大型土のう吊上げ作業の合図方法や大型土のうの破損確認について、作業員全員で復唱を行う。
- ④安全管理
 - ・NTT引込ケーブル等場内架空線の明示を増やす。
 - ・NTT引込ケーブル直下に架空線注意の看板を設置する。
 - ・架空線直下でのバックホウ作業を防止するため、バックホウは架空線の上下流に配置し、架空線との離隔を確保するため、大型土のうの撤去は、仮排水路内から行う。
- ⑤緊急連絡体制の確認
 - ・社内安全会議や現場安全訓練等で緊急時の対応について周知徹底を行う。

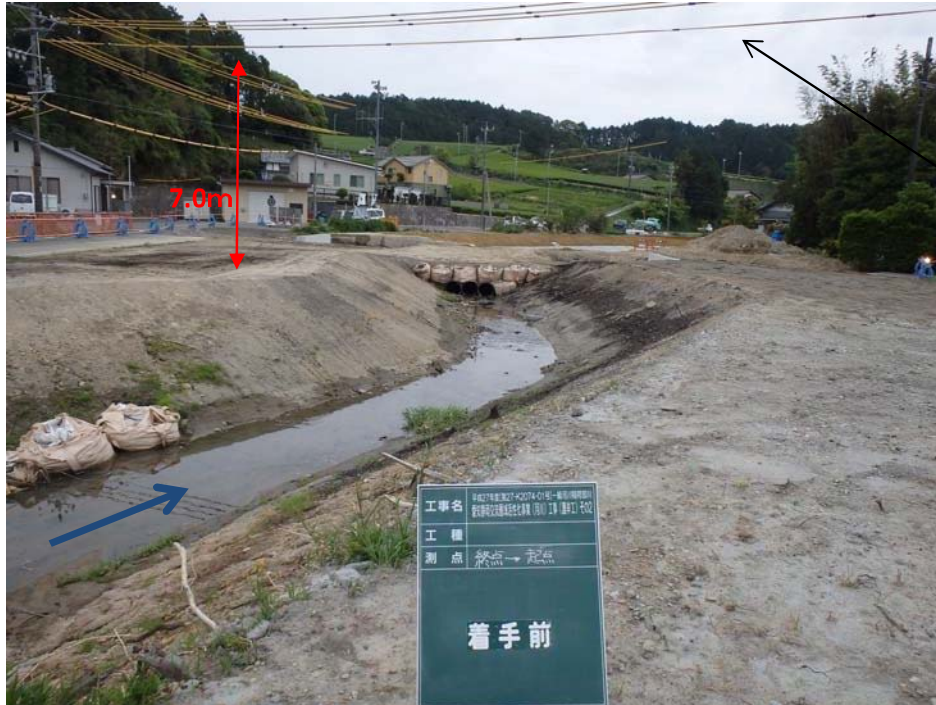
事 前

工事範囲内(工事起点より30m付近)に 中電柱支線1本及び送電線3本が横断している。(支線高さは作業ヤードより上空7.0m、送電線高さは作業ヤードより上空8.0m) バックホウ(200LCロングアーム15m)の作業ヤードは幅員4.0m、延長40.0mで延長方向にのみ移動可能。バケットを地上より0.5m上げ走行したところ、アームの最上部先端が支線に接触して引っ張られたため切断破損した。

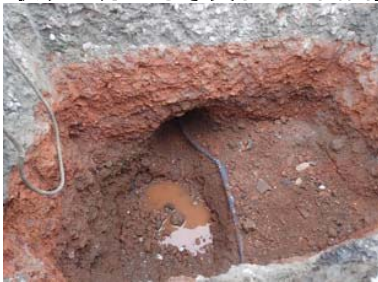
平成28年6月29日午前9時30分頃、土質調査のため(一)伊東川奈八幡野線にてバックホウを補助的に使用し、掘削を行っていたところ、道路を横断して敷設されたφ25mm鋼製の水道管(継ぎ手部分)を損傷した。この結果、調査地北側の洋品店「MIRO」の断水を引き起こした。水道管理者立ち会いのもと、午後1時頃、復旧を完了した。

事故直後の状況

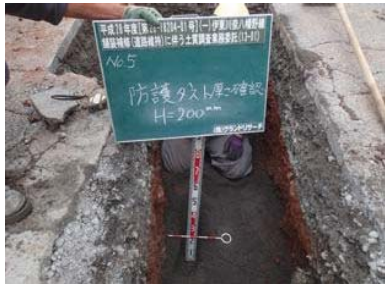
防護ダスト厚さ(H=20cm)

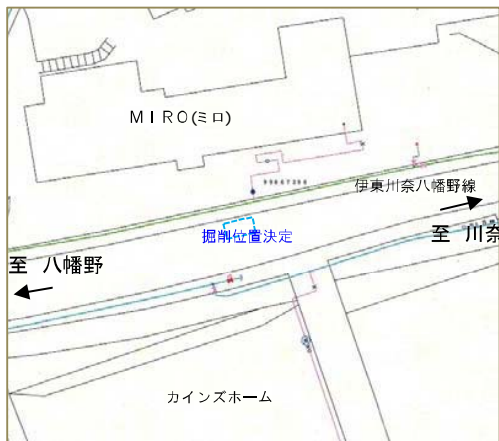
一般県道伊東川奈八幡野線(県道109号)上で土質調査による道路掘削をおこなっていた。GL-1.0m付近に既存調査図面に未記載の水道管(給水管)が敷設されており、掘削時に継ぎ手部分を損傷した。

伊東市提供の配管図面

- ①図示されていない水道管を想定し、掘削予定位置付近の建物の水道メーターや止水弁から管路を予測、必要に応じて掘削位置を変更する。また、直近の建物の水道メーターだけでなく、対向車線側の構造物も参考にする。
- ②通常、水道管等の埋設物が敷設されている深度(GL-1.3m程度)までは特に慎重に確認し、掘削を行う。(業者への再度徹底)
- ③地層内に玉石や岩盤等、硬質で埋設物と疑われるものが確認された場合、その都度スコップやバールなどで慎重に確認を行う。
- ④周囲の地盤と異なる埋戻し土と思われる土質が確認された場合、特に注意を払って掘削を行う。

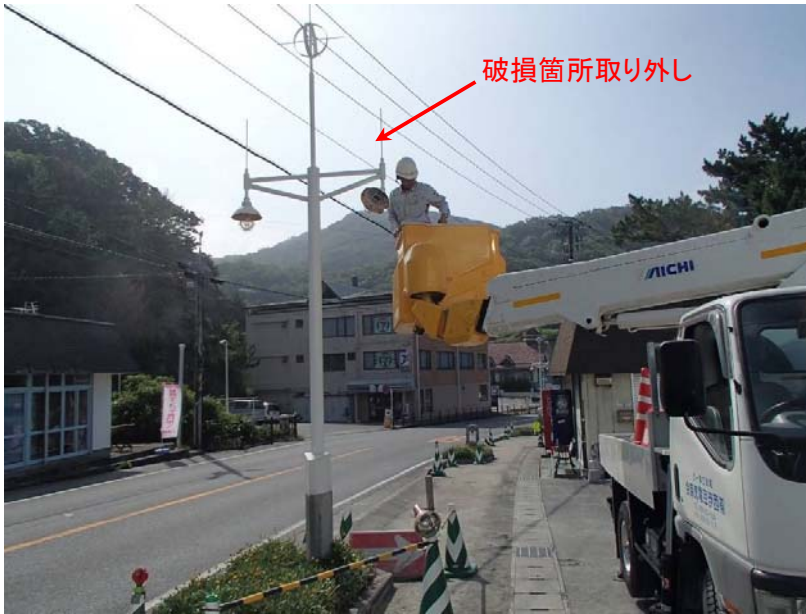
取り外し状況

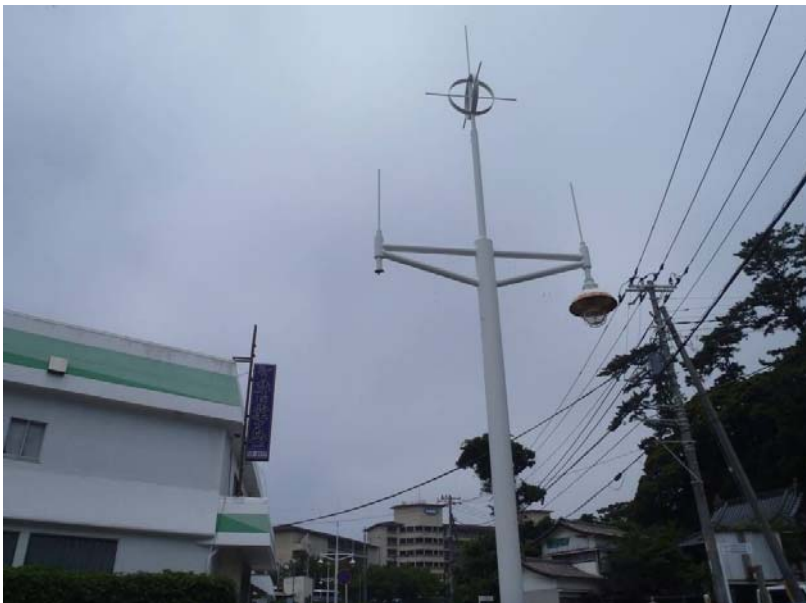
撤去完了

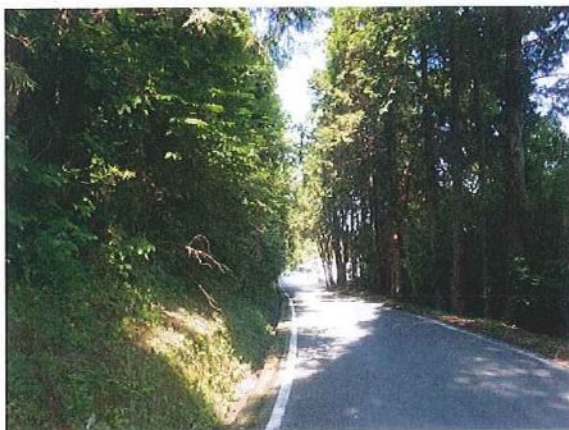
〔事故の状況が分かる写真または図面〕

| 事故内容 | 電話線破損 | 被災者 | 性別・年齢 |
| 被災状況 | チェーンソーの接触による破損 | | 職業 |

- ・現場は沿道の樹木の枝が垂れ下がっており、垂れ下がった枝の中に多数の電線が存在している状況。
- ・作業前に、電話線の存在は確認していたため、枝払い作業は慎重に行っていたが、枝を切断した瞬間、チェーンソーが下がり、チェーンソー刃先が電話線に接触したものと想定される。
- ・作業は、伐採作業をする者と、伐採した枝を回収する者及び現場監督員の構成で実施していたが、作業時に電話線の破損に気が付かなかった。

③高所作業車を移動させる前に、作業による破損の可能性を踏まえ、伐採作業車から伐採したところを目視確認する。
