【下田市】稲生沢小学校区（H26要対策箇所）

【対策検討メンバー】下田市教育委員会、稲生沢小学校、下田市建設課、下田市地域防災課、下田土木事務所 企画検査課・工事一課、下田警察署

稲生沢小学校区域図

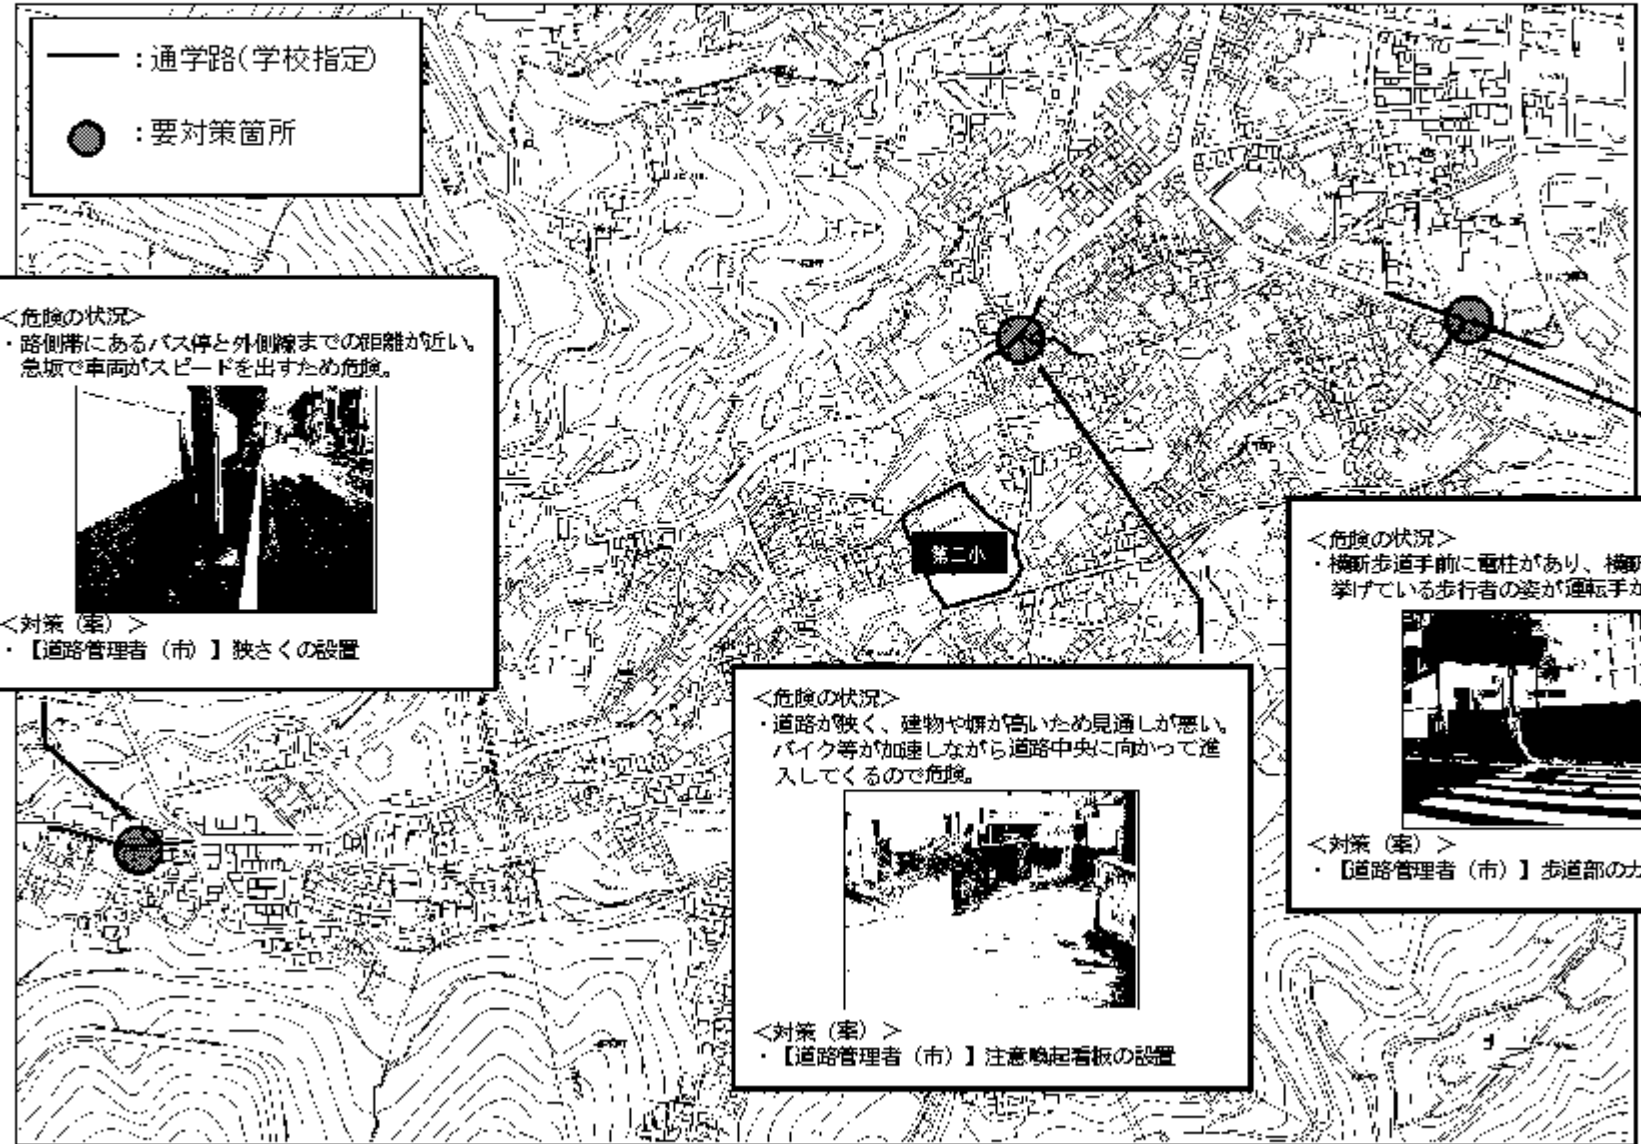
<危険の状況>
・路側帯にあるバス停と外側線までの距離が近い、急坂で車両がスピードを出すため危険。

<危険の状況>
・道路が狭く、建物や塀が高いため見通しが悪い、バイク等が加速しながら道路中央に向かって進入してくるので危険。

<危険の状況>
・横断歩道手前に電柱があり、横断しようと手を挙げている歩行者の姿が運転手から見えない。

<対策(案)>
・【道路管理者(市)】狭さくの設置

<対策(案)>
・【道路管理者(市)】注意喚起看板の設置

<対策(案)>
・【道路管理者(市)】歩道部のカラー舗装

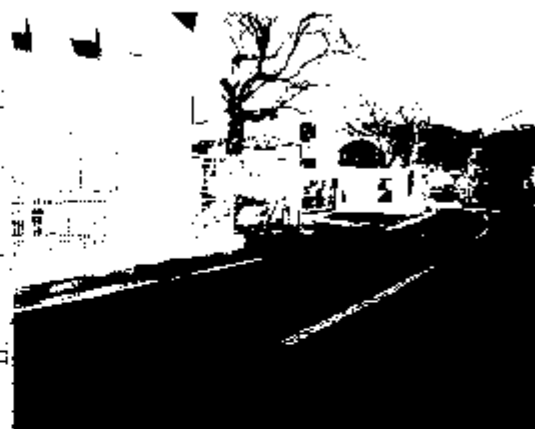
<危険の状況>

・複雑な交差点で朝夕交通量も多い、歩道が片側にしかないが、横断するにも待機場所がなく危険である

<対策>

・【市防災交通課】外側線を引き直し、交差点マークを設置する。外側線に沿ってコーンポールを設置し待機場所を確保する。

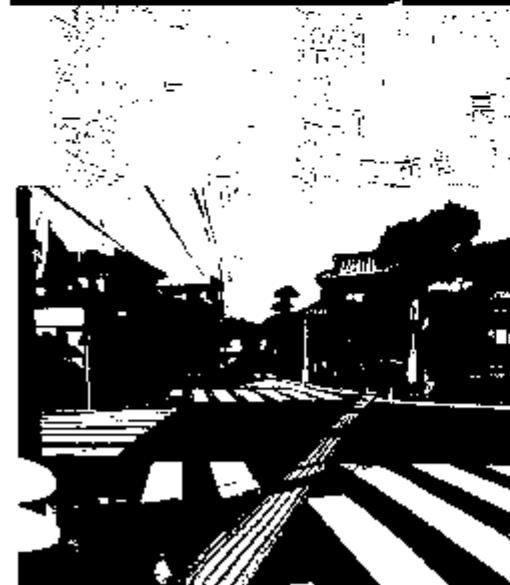
<危険の状況>

・朝夕通学時の送迎となり交通量も多い、過去には自動車の衝突事故もあるが、歩道が整備されておらず危険。

<対策>

・【市防災交通課】グリーンベルトを設置する。

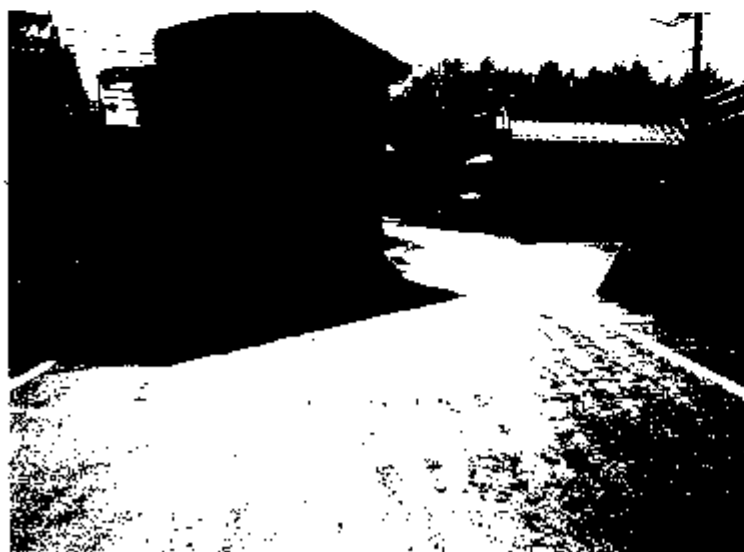
<危険の状況>

-複雑な交差点となっており、狭い道路に自動車が入り込んで危険。

<対策>

- 〔市防災交通課〕センターラインを追加し、はみ出しを防止
- 〔市防災交通課〕外側線を引き直し、交差点を明確にする。
- 〔市防災交通課〕交差点マークを2か所設置する。
- 〔市防災交通課〕セブラゾーンを設置する。

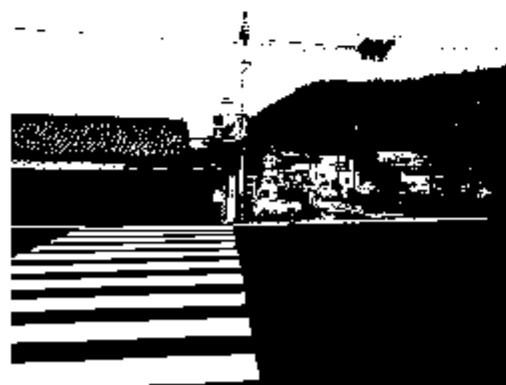
写真①

<危険の状況> (写真①)

・区画線が消えかかっている。又、速度超過となりやすい箇所である。

<対策(案)>

- ・【県道路管理者】区画線の引き直しを実施する。
- ・【警察】取締強化箇所。

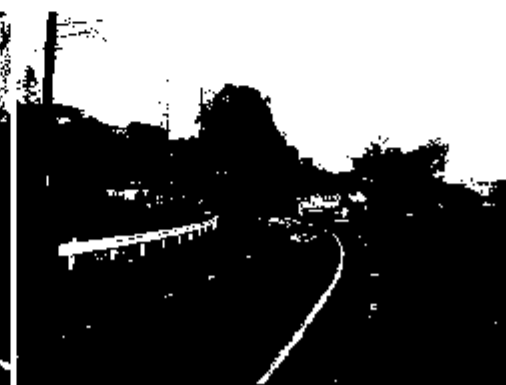
写真③

<危険の状況> (写真③)

・交通量が多く、区画線も消えかかっている。

<対策(案)>

- ・【県道路管理者】区画線の引き直しを実施する。
- ・【学校教育課】注意喚起を実施する。

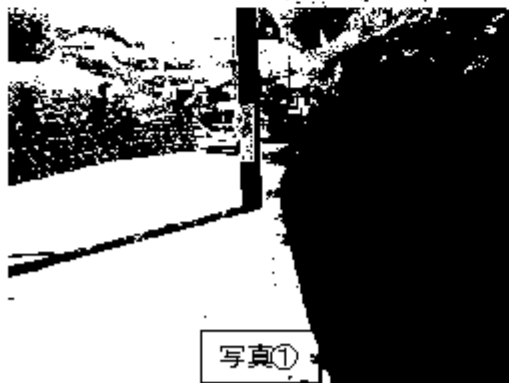
写真①

<危険の状況> 【写真①】
・歩行空間が確保されておらず、危険性が高い。
<対策(案)>
・【市道路管理者】区画線引き直し。

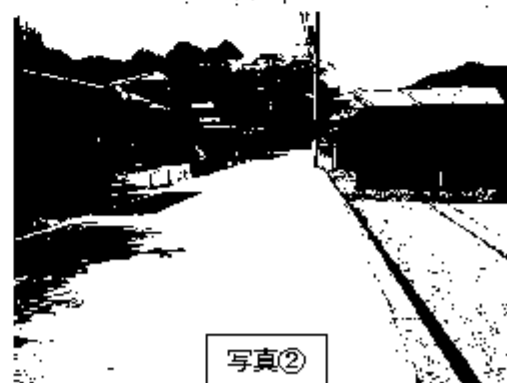
写真②

<危険の状況> 【写真②】
・歩行空間が確保されておらず、危険性が高い。
<対策(案)>
・【市道路管理者】区画線引き直し。

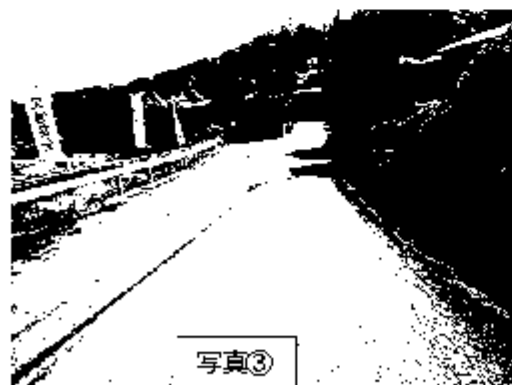
写真③

<危険の状況> 【写真③】

・歩道にこけが生えており、滑りやすく危険。

・【市道路管理者】区画線引き直し、路肩清掃にて対応する。

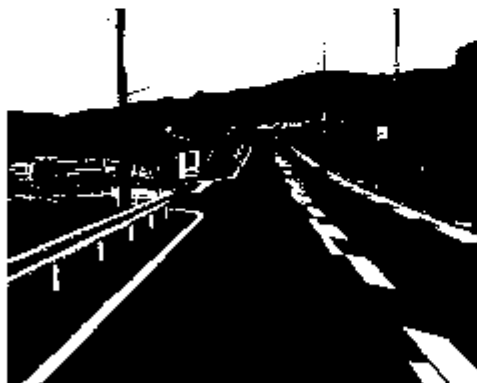
写真①

<危険の状況> (写真①)
 ・付近児童がバス停を利用。バス停新設箇所であり、整備が不十分である。
 <対策(案)>
 ・【県道路管理者】「速度落とせ」の路面標示を設置する。

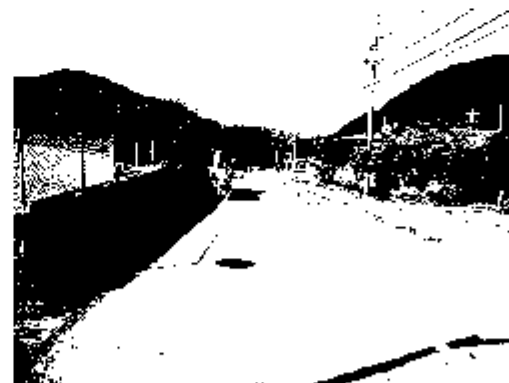
写真②

<危険の状況> (写真②)
 ・バス停新設箇所であり、整備が不十分である。
 <対策(案)>
 ・【地区】警察に対し、横断歩道設置要望を提出する。

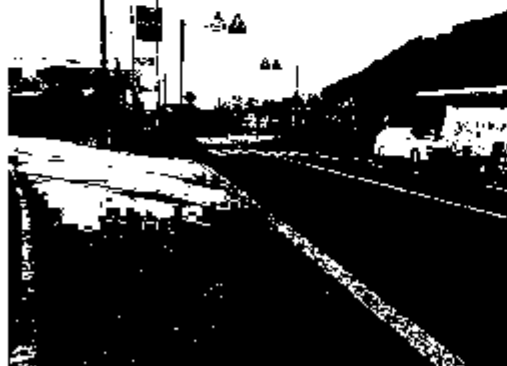
<危険の状況> (写真①)

・交通量が多く、スピード超過である。

・【県道路管理者】区画線(外側線、セブラ帯)と道路線の設置(市道への進入角度をきつくして、車両速度を緩めさせる。)

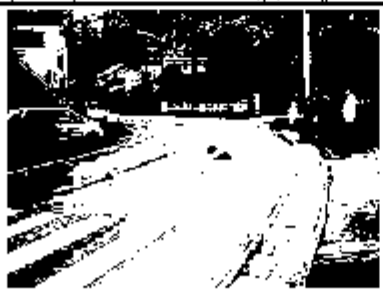
- ・水たまりが多く、
児童に水がはねる

＜対策メニュー＞
舗装補修による
水たまりの解消

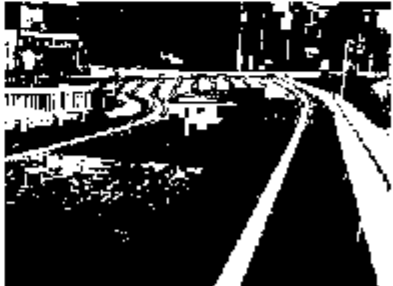
- ・車が横断歩道上で一時停止するため、歩行の邪魔である

＜対策メニュー＞
止まれ表示・強調表示設置

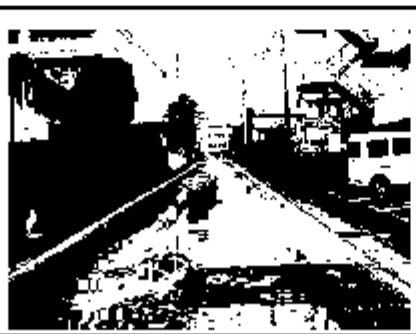
- ・歩道が無い
- ・車がスピードを出す

＜対策メニュー＞
信号機にブラインドの笠をつける。
(青信号の時に車が
スピードを出すため)

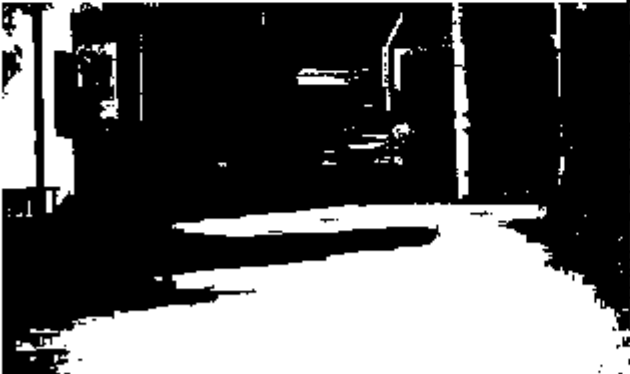
【別紙④】NO.275

【危険の状況】・曲線部で交差点になっているが停止などの措置がないため、危険である。

【対策案】
・区画線(ドット、交差点マーク、外側線)を設置し交差点を強調する。

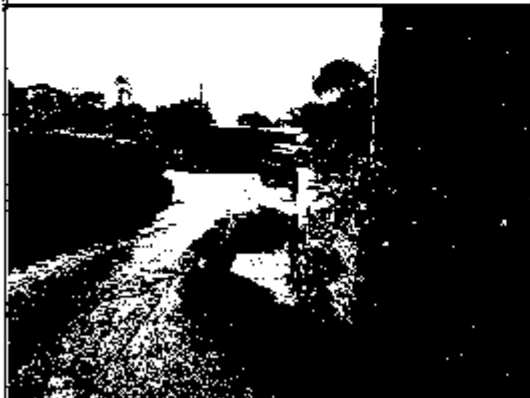
【別紙④】NO.279

【危険の状況】・用水路に児童が転落する恐れがある。

【対策案】
・転落防止柵の設置、橋のスラブ拡幅。

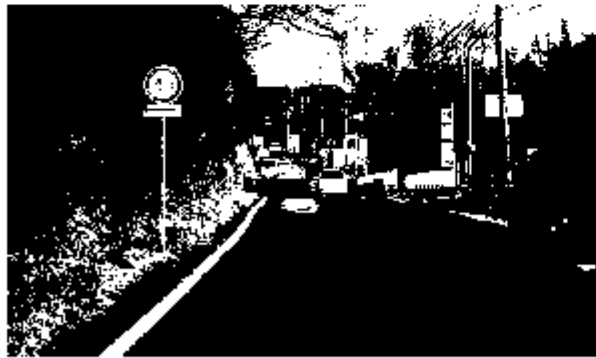
【別紙④】NO.286

【危険の状況】・樹木で速度標識が見えにくく速度超過の車両があり危険。

【対策案】
・樹木の伐採（実施済）

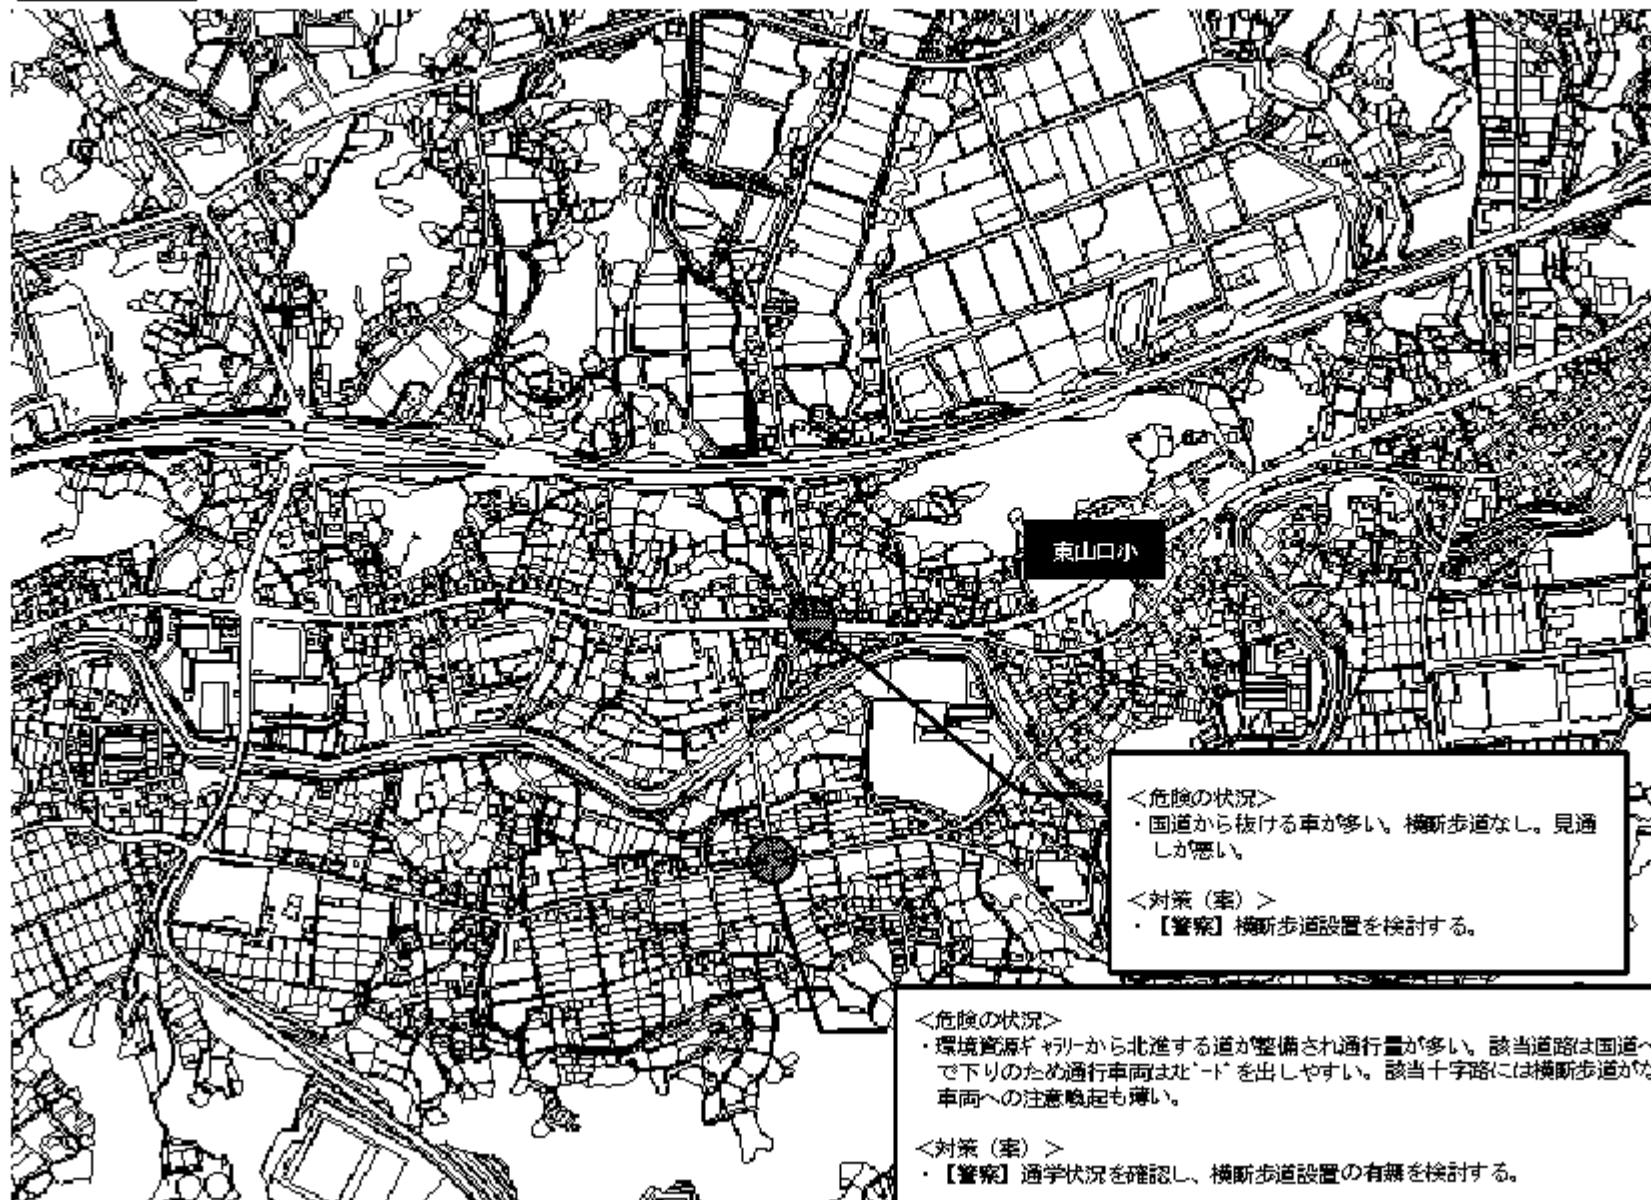
<危険の状況>

・国道から抜ける車が多い、横断歩道なし。見通しが悪い。

・環境資源ギャラリーから北進する道が整備され通行量が多い、該当道路は国道への抜け道で下りのため通行車両は北へ出やすい。該当十字路口には横断歩道がなく、通行車両への注意喚起も薄い。

<対策(案)>

・【警察】横断歩道設置を検討する。

・【警察】通学状況を確認し、横断歩道設置の有無を検討する。

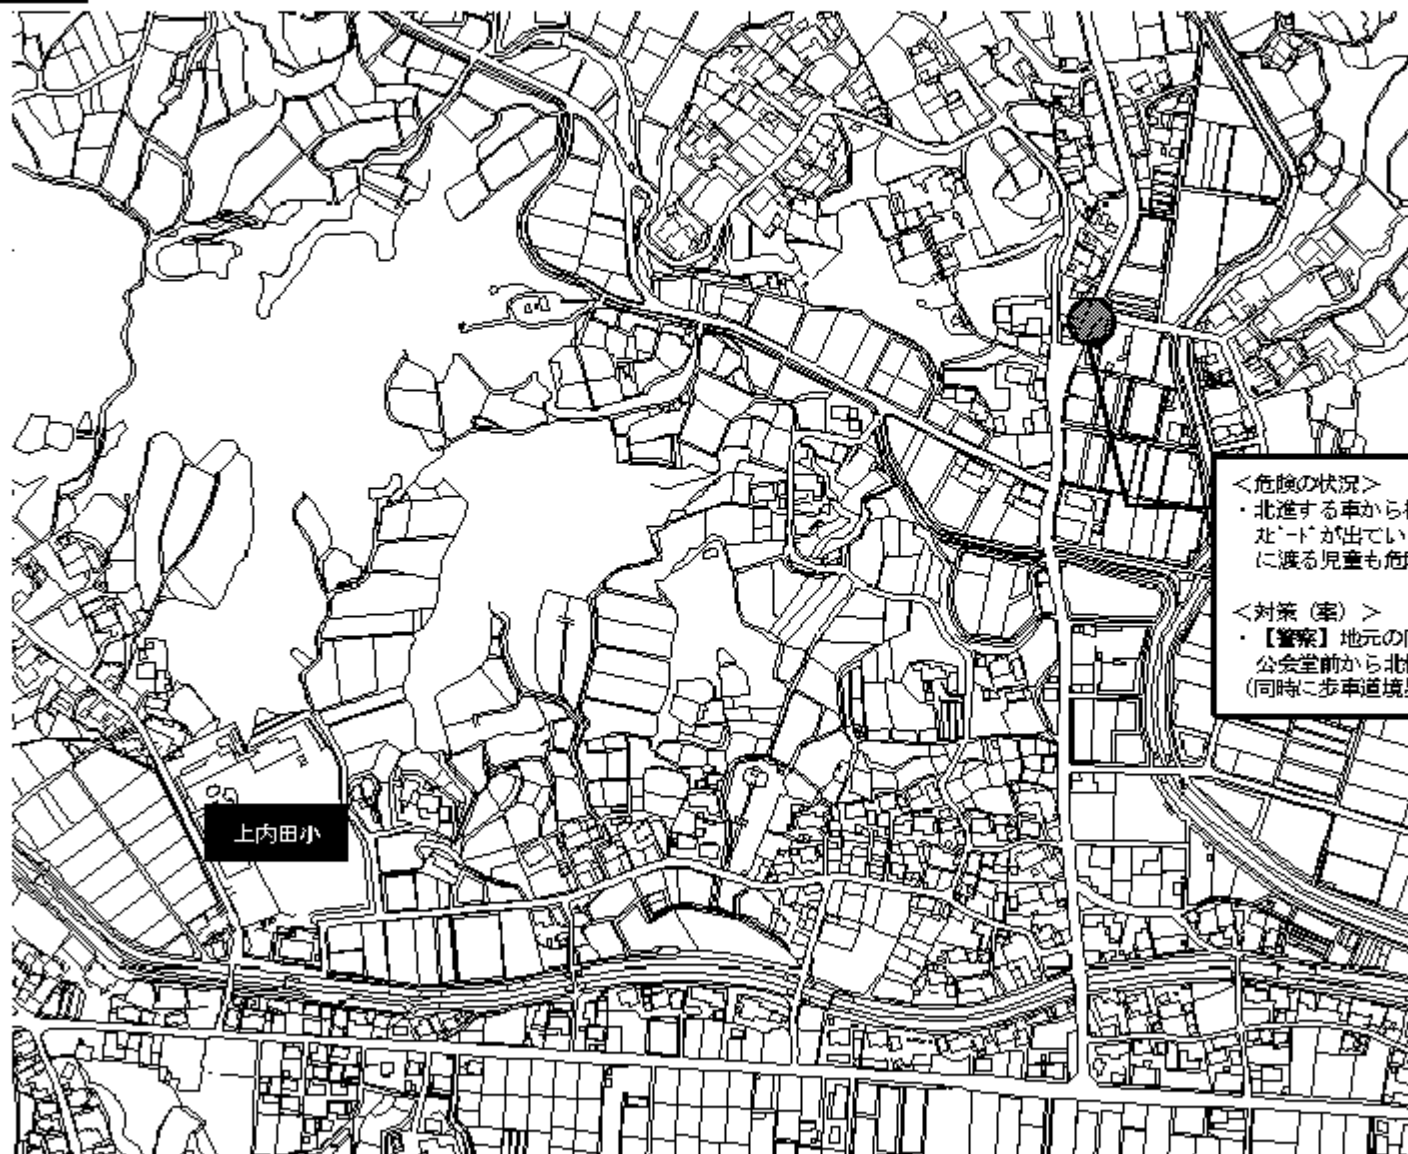
<危険の状況>

- ・北進する車から横断歩道が認識しにくく、朝はヘッドライトが出ている車も多く危険。放課後や休日に渡る児童も危険な思いをして渡っている。

<対策(案)>

- ・【警察】地元の同意が得られれば、横断歩道を公会堂前から北側三叉路へ移動する。(同時に歩車道境界ブロックの撤去が発生する)

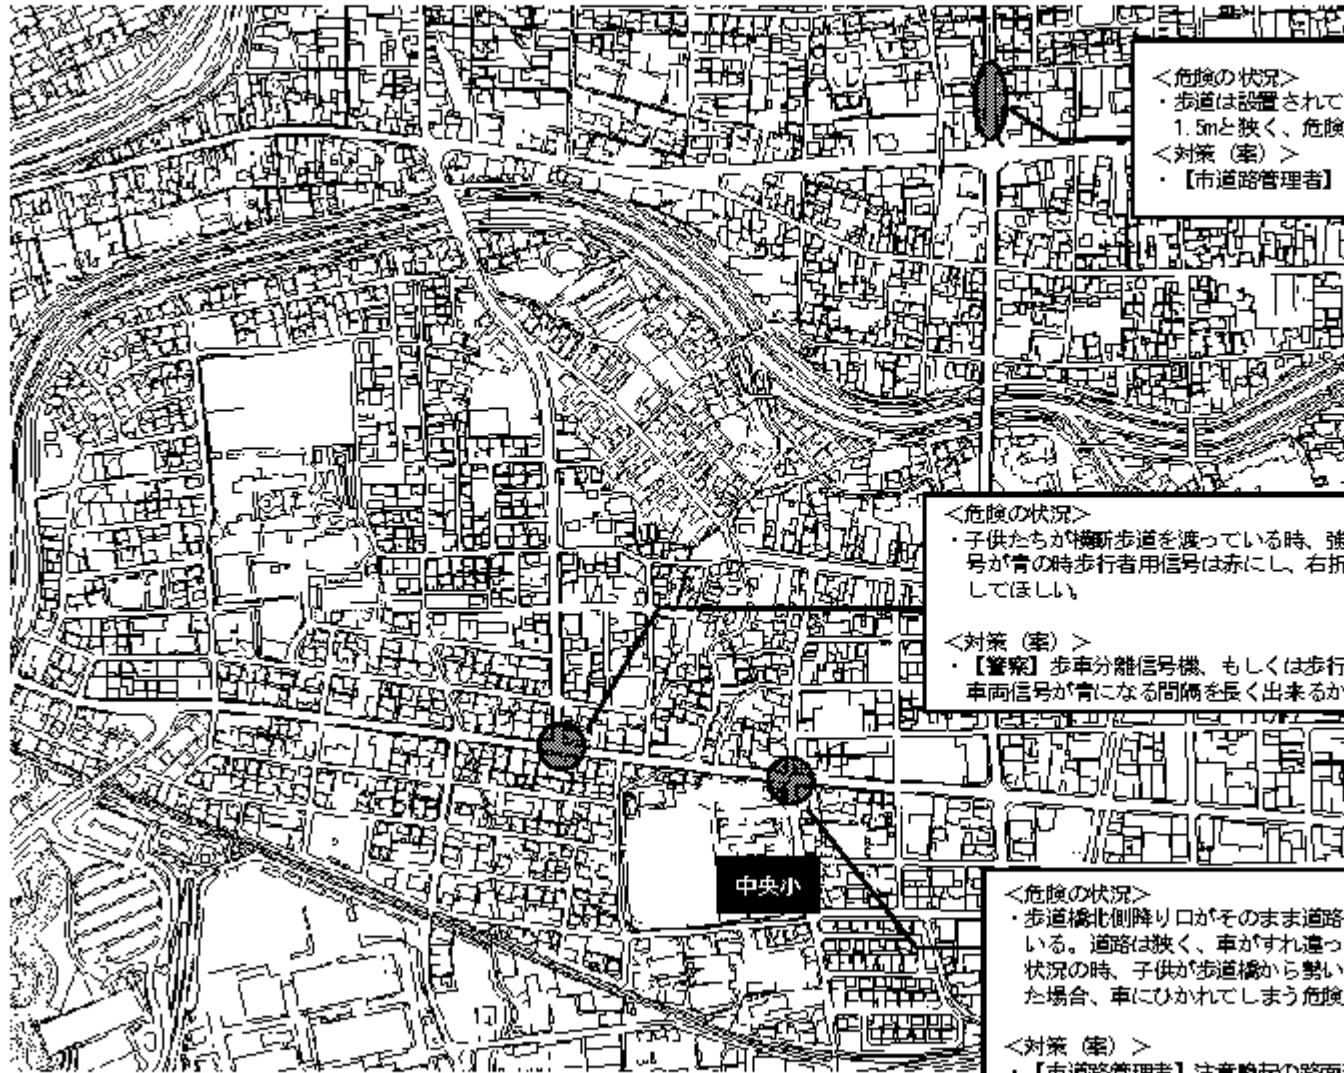
＜危険の状況＞
・歩道は設置されているが、マウンドアップ構造で幅員が1.5mと狭く、危険性が高い。（延長L=650m）
＜対策（案）＞
・【市道路管理者】歩道改良を検討

＜危険の状況＞
・子供たちが横断歩道を渡っている時、強引に右折する車がある。信号が青の時歩行者用信号は赤にし、右折車が通る時間をもっと長くしてほしい。
＜対策（案）＞
・【警察】歩車分離信号機、もしくは歩行者信号が赤になってから、車両信号が青になる間隔を長く出来るか検討する。

＜危険の状況＞
・歩道橋北側降り口がそのまま道路につながっている。道路は狭く、車がすれ違っているような状況の時、子供が歩道橋から勢いよく降りてきた場合、車にひかれてしまう危険性が高い。
＜対策（案）＞
・【市道路管理者】注意喚起の路面表示の復旧
・【学校】児童生徒への安全指導

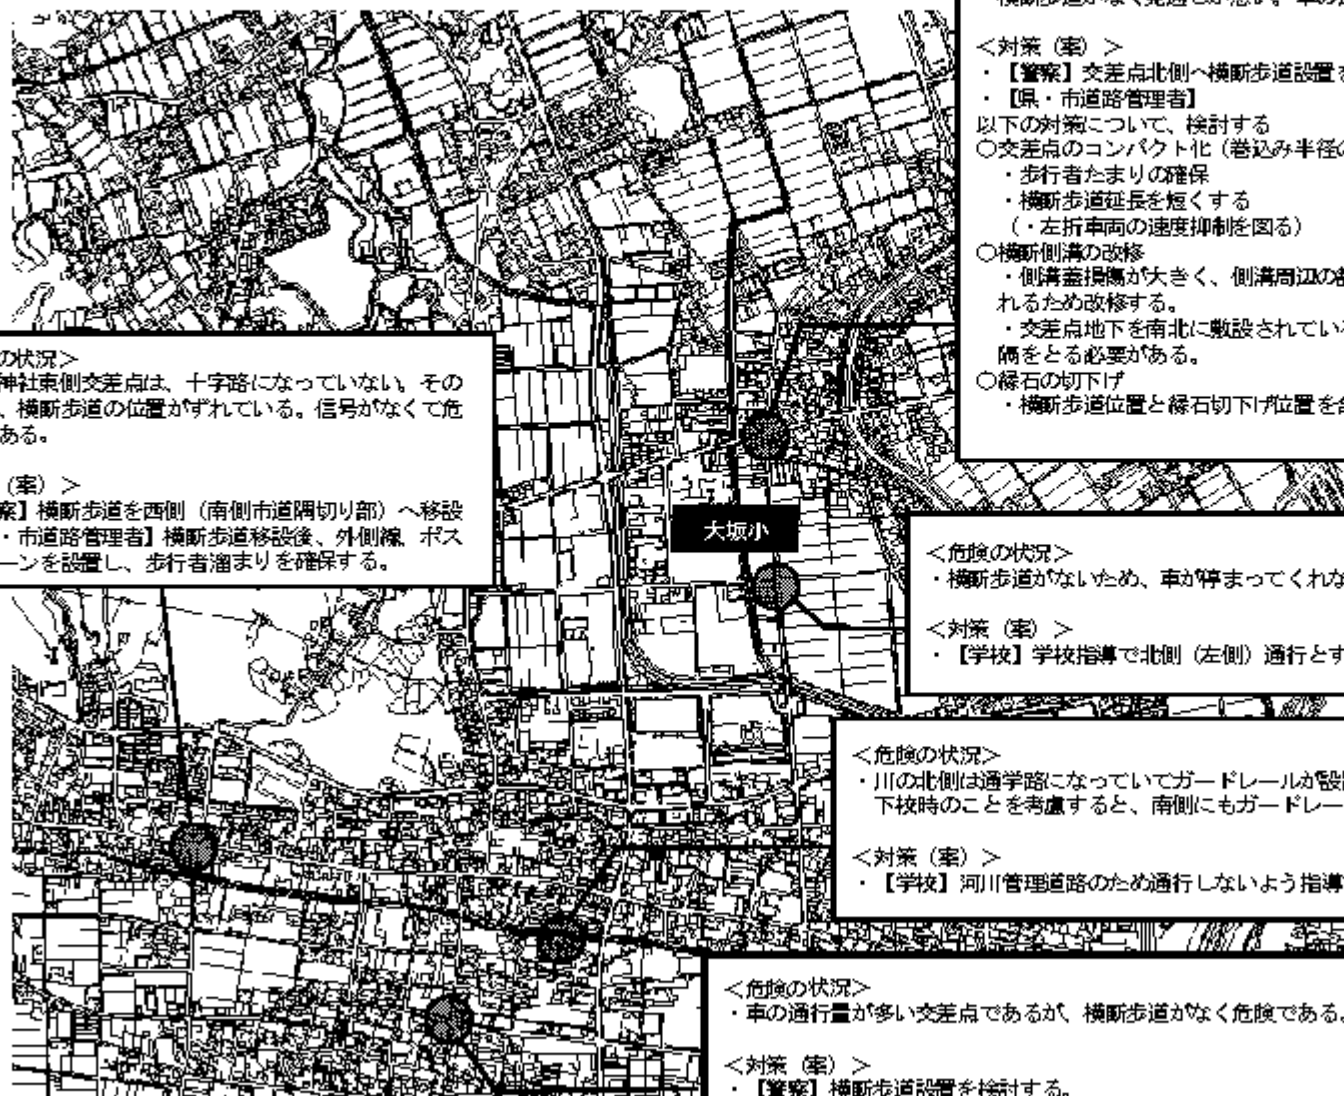
<危険の状況>
 ・矢柄神社東側交差点は、十字路になっていない。そのため、横断歩道の位置がずれている。信号がなく危険である。

<危険の状況>
 ・横断歩道がなく見通しが悪い。車の通行量が多く危険である。

<危険の状況>
 ・横断歩道がないため、車が停まってくれない。

<危険の状況>
 ・川の北側は通学路になっていてガードレールが設置されているが、南側は設置されていない。下校時のことを考慮すると、南側にもガードレールを設置してほしい。

<危険の状況>
 ・車の通行量が多い交差点であるが、横断歩道がなく危険である。

<対策(案)>
 ・【警察】横断歩道を西側（南側市道隔切り部）へ移設
 ・【県・市道路管理者】横断歩道移設後、外側線、ポストコーンを設置し、歩行者溜まりを確保する。

<対策(案)>
 ・【警察】交差点北側へ横断歩道設置を検討
 ・【県・市道路管理者】
 以下の対策について、検討する
 ○交差点のコンパクト化（巻込み半径の縮小）
 ・歩行者たまりの確保
 ・横断歩道延長を短くする
 （・左折車両の速度抑制を図る）

○横断側溝の改修
 ・側溝蓋損傷が大きく、側溝周辺の舗装の損傷や沈下がみられるため改修する。
 ・交差点地下を南北に敷設されている農業用水路と適切な離隔をとる必要がある。
 ○縁石の切下げ
 ・横断歩道位置と縁石切下げ位置を合わせる。

<対策(案)>
 ・【学校】学校指導で北側（左側）通行とする。

<対策(案)>
 ・【学校】河川管理道路のため通行しないよう指導する。

<対策(案)>
 ・【警察】横断歩道設置を検討する。
 ・【市道路管理者】外側線引き直し、転落防止柵設置にて歩行者溜まりを確保する。

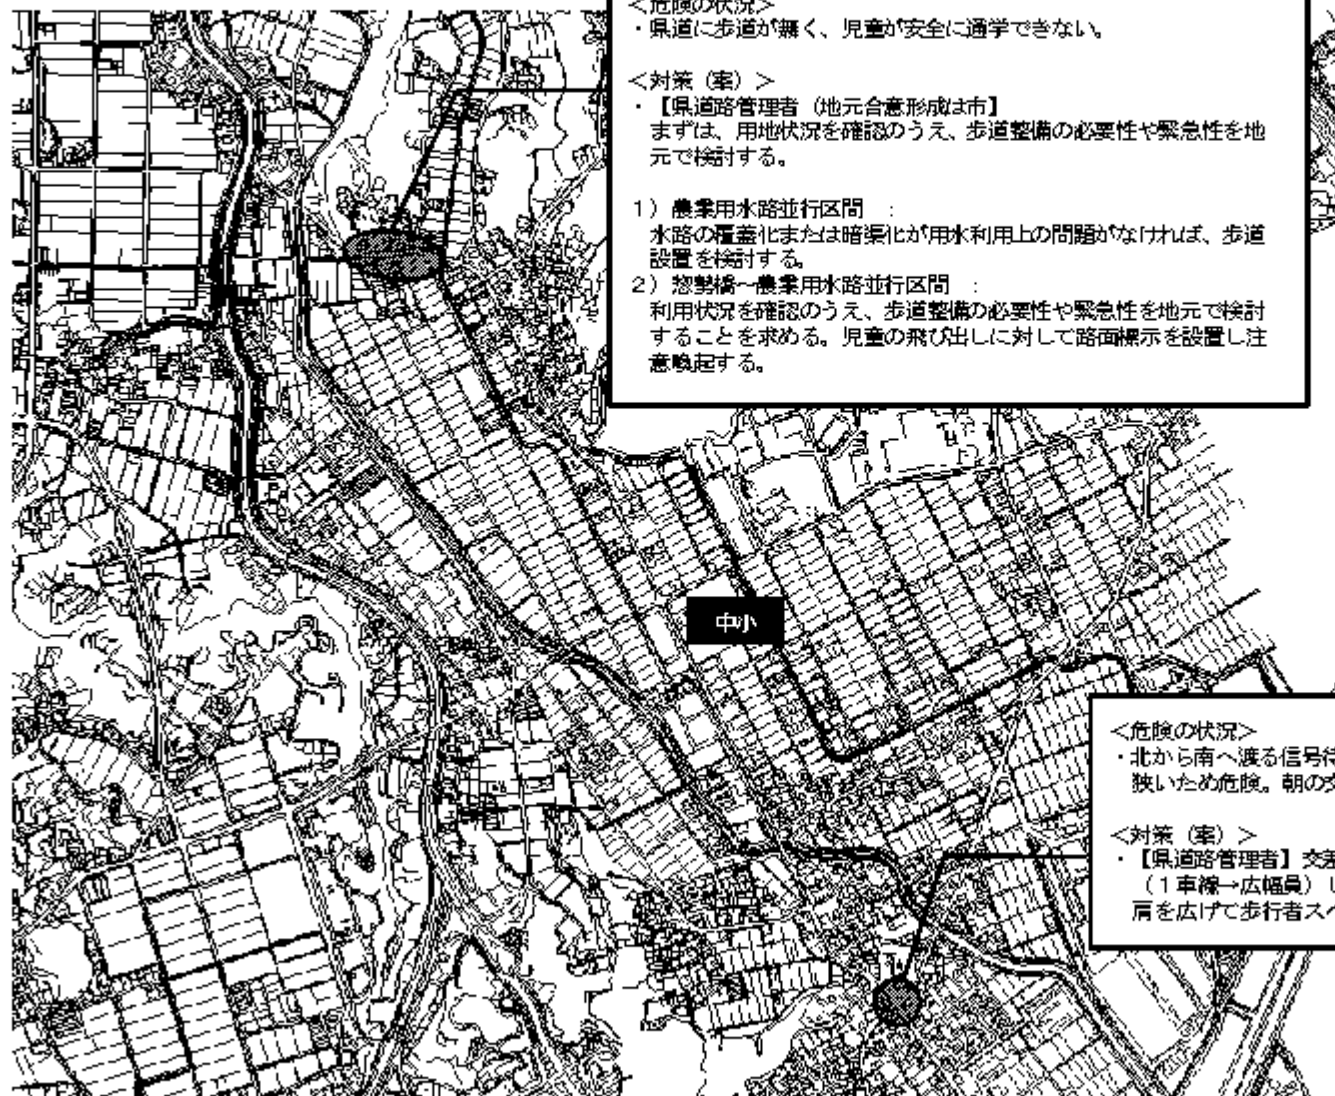
- ・県道に歩道が無く、児童が安全に通学できない。

- ・北から南へ渡る信号待ちをする際、歩道がほとんどなく狭いため危険。朝の交通量も多い。

- ・【県道路管理者（地元合意形成は市）】
まずは、用地状況を確認のうえ、歩道整備の必要性や緊急性を地元で検討する。

- 1) 農業用水路並行区間：
水路の覆蓋化または暗渠化が用水利用上の問題がなければ、歩道設置を検討する。
- 2) 惣壱橋～農業用水路並行区間：
利用状況を確認のうえ、歩道整備の必要性や緊急性を地元で検討することを求める。児童の飛び出しに対して路面標示を設置し注意喚起する。

- ・【県道路管理者】交差点南側の北進右折レーンを縮小（1車線→広幅員）して、外側線を車道側へ移動し、路肩を広げて歩行者スペースを確保することを検討する。

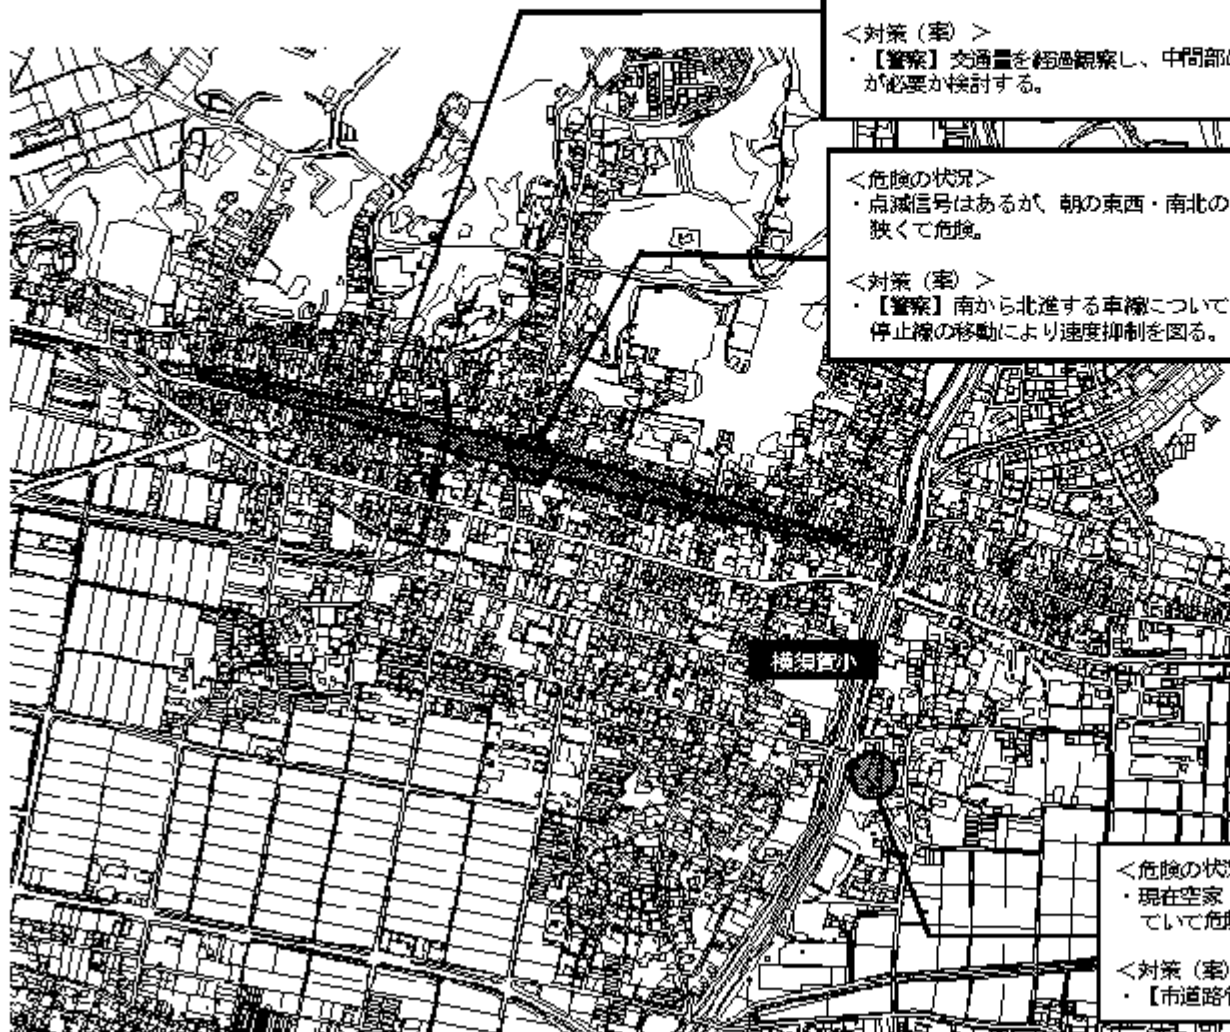
- ・平成25年度に時間帯進入禁止規制が設けられたが、今なお横道から多くの車が進入有り

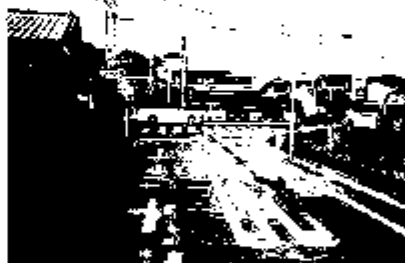
<危険の状況>
・市道への進入車両が歩行者を確認しにくく、危険性が高い。
<対策(案)>
・【市道路管理者】区画線を引き直しを実施する。

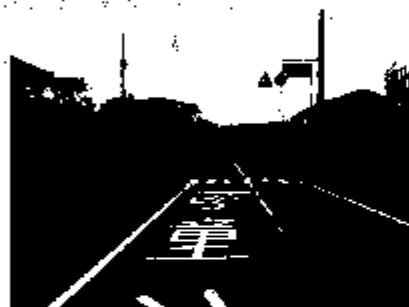
- ・横断歩道を渡り始める児童が通貨車両から確認しづらく、危険性が高い。

- ・【市道路管理者】路面表示を実施する。

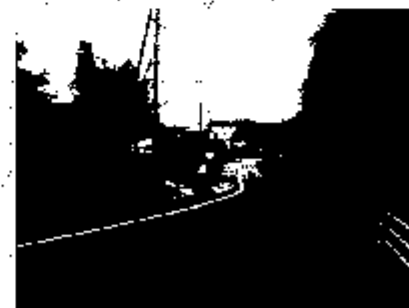
- ・横断歩道がカーブの終わり付近に位置しており、危険性が高い

- ・【県道路管理者】路面表示を実施する。

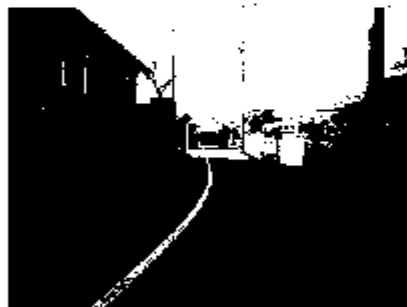
・見通しが悪くまた、幅員の狭い道路が通勤車の抜け道となっているため、危険性が高い。

・【市道路管理者】区画線の引き直しおよび、グリーンベルトの設置をする。

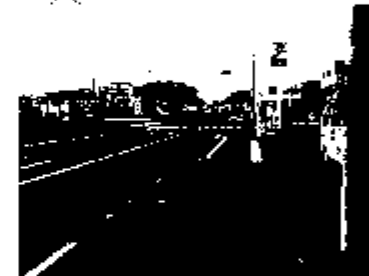
<危険の状況>

・鈍角に交差する道路に進入する車両がウインカーをださないことがあり、危険性が高い。

<対策(案)>

・【市道路管理者】ポストコーンを設置する。
