# 【下田市】下田小学校区（H28要対策箇所）

# 【沼津市】愛鷹小学校区(H28要対策箇所)

# 【裾野市】西小学校区(H28要対策箇所)

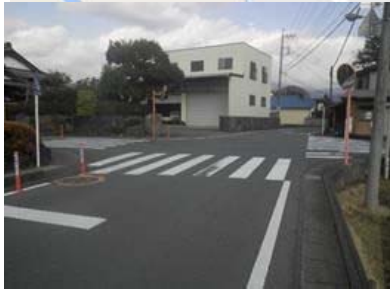
No.21  
市道1-9号線  
＜危険状況＞  
・登校時は通勤者の裏道となっていて、交通量が多い。速度もかなりの速さで出ているため危険が多い  
＜対策＞  
・【市危機管理課】横断歩道を渡る際の旗の設置  
・【市教育委員会】安全歩行指導

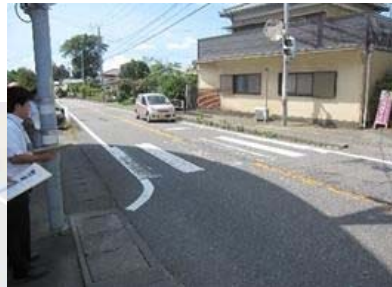
No.20  
県道富士裾野線  
＜危険状況＞  
・側溝に蓋をした狭い歩道。信号の待機場所が狭い。高学年が低学年の手を引いたり、傘をさしたりすると道路にはみ出て危険。  
＜対策＞  
・【警察】横断歩道の補修  
・【市教育委員会】左右の確認の徹底

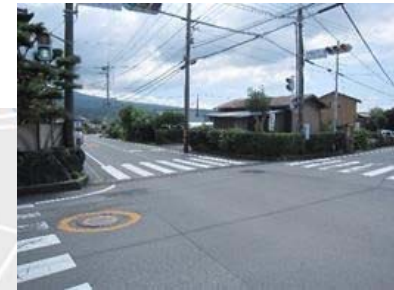
No.22  
市道1-11号線  
＜危険状況＞  
・信号を渡る際の待機場所が狭い。  
＜対策＞  
・【市道路管理者】ポールコーンの設置  
・【市教育委員会】横断歩道の渡り方について指導  
・【市危機管理課】グリーンベルトの設置、注意看板の設置

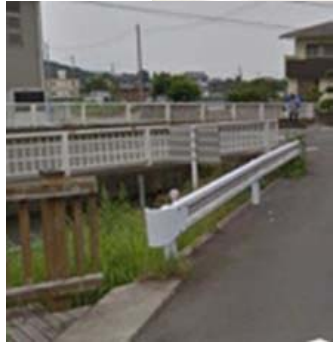
No.27  
市道1473号線  
＜危険状況＞  
・橋と防護柵の間に隙間があって危険  
＜対策＞  
・【市道路管理者】防護柵を伸ばして転落しないように対応

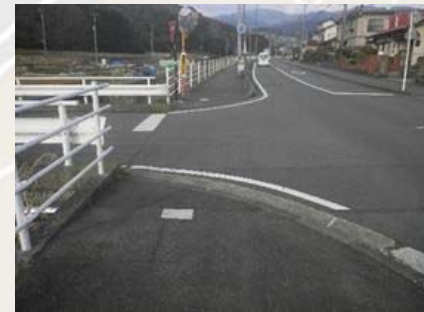
No.26  
市道2-16号線  
＜危険状況＞  
・道幅が狭く、道路に出ないといけない危険  
＜対策＞  
・【市道路管理者】区画線設置。水路敷きを施工し、道路に出なくてもいいように施工。

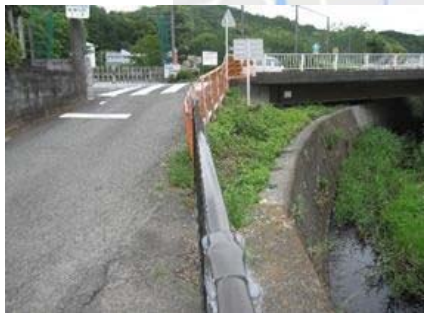
No.28  
市道1426号線  
＜危険状況＞  
・ネットの簡易フェンスになっている。  
＜対策＞  
・【市道路管理者】転落防止柵を設置

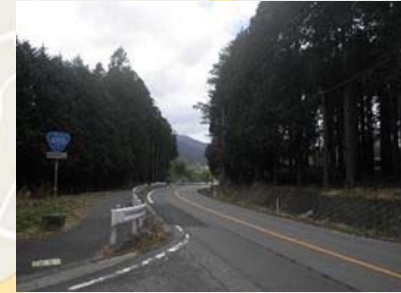
No.31  
国道469号  
<危険状況>  
・人通りも少なく、森に囲まれており、カーブもある為見通しが悪い。街路灯も少なく、防犯上危険。  
<対策>  
・【区】防犯灯の設置

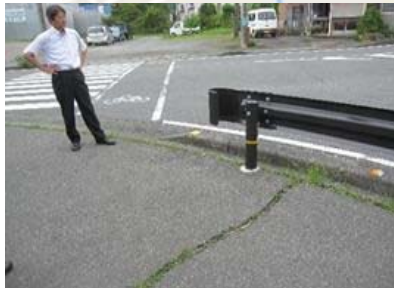
No.30  
国道469号  
<危険状況>  
・交差点の立ち位置までガードレールが無く危険  
<対策>  
・【県】ガードレール設置検討

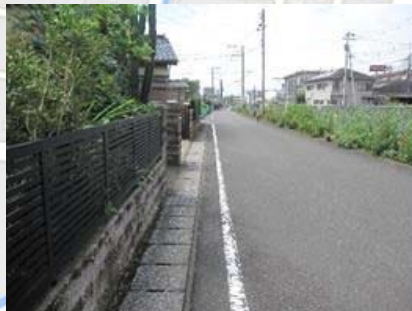
No.32  
市道1741号線  
＜危険状況＞  
・グリーンベルトが無く危険。  
＜対策＞  
・【市危機管理課】グリーンベルトの設置

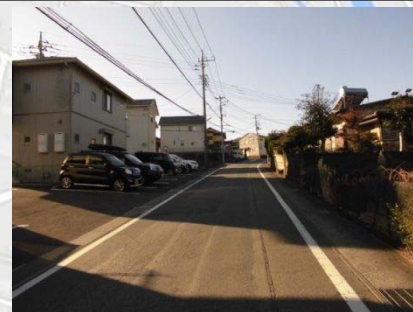
No.42

路線名：市道大中里安居山線

<危険の状況>

・交通量が多く道路幅員も狭いため通行する児童が危険であるためグリーンベルトの設置要望。

・【市道路管理者】外側線移動、グリーンベルト設置

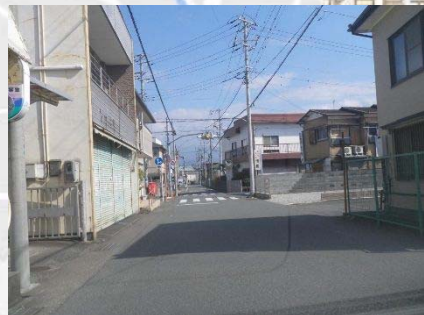
No.46  
路線名：市道横割四丁目4号線  
<危険の状況>  
・道路が狭く車両通過速度も速いため危険である。  
<対策内容>  
・【市道路管理者】外側線の引き直し。  
・【警察】速度規制の塗り直し。

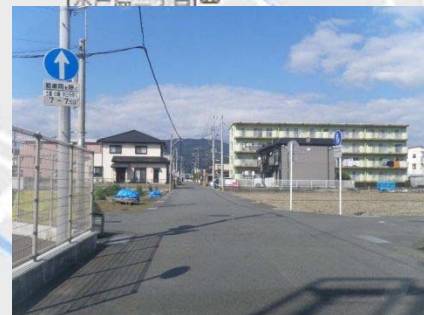
No.47  
路線名：市道十兵衛新宿1号線  
<危険の状況>  
・学校の近くで通学児童が多く、交通量の多い交差点があるため危険である。  
<対策内容>  
・【市道路管理者】クロスマークの設置。  
・【警察】速度路面表示の修繕

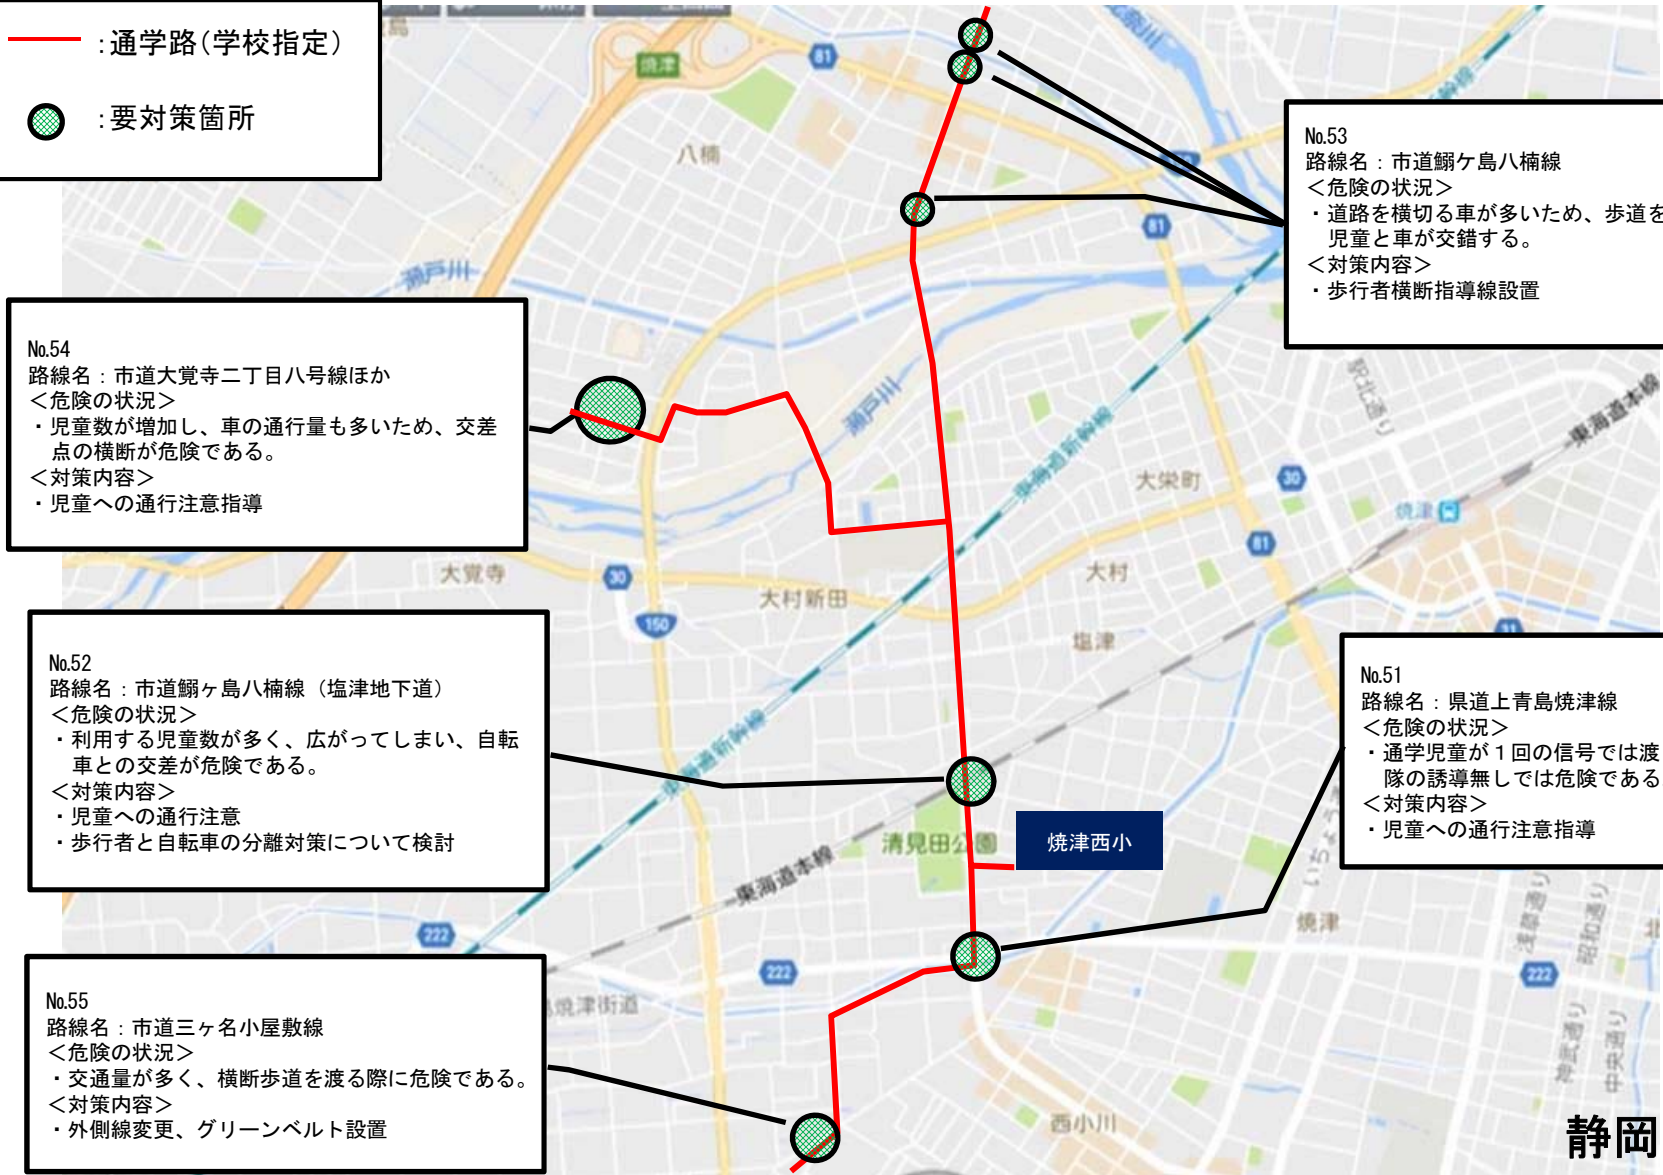
No.53  
路線名：市道鯛ヶ島八楠線  
＜危険の状況＞  
・道路を横切る車が多いため、歩道を歩いている児童と車が交錯する。  
＜対策内容＞  
・歩行者横断指導線設置

No.54  
路線名：市道大覚寺二丁目八号線ほか  
＜危険の状況＞  
・児童数が増加し、車の通行量も多いため、交差点の横断が危険である。  
＜対策内容＞  
・児童への通行注意指導

No.52  
路線名：市道鯛ヶ島八楠線（塩津地下道）  
＜危険の状況＞  
・利用する児童数が多く、広がってしまい、自転車との交差が危険である。  
＜対策内容＞  
・児童への通行注意  
・歩行者と自転車の分離対策について検討

No.51  
路線名：県道上青島焼津線  
＜危険の状況＞  
・通学児童が1回の信号では渡りきれず、見守り隊の誘導無しでは危険である。  
＜対策内容＞  
・児童への通行注意指導

No.55  
路線名：市道三ヶ名小屋敷線  
＜危険の状況＞  
・交通量が多く、横断歩道を渡る際に危険である。  
＜対策内容＞  
・外側線変更、グリーンベルト設置

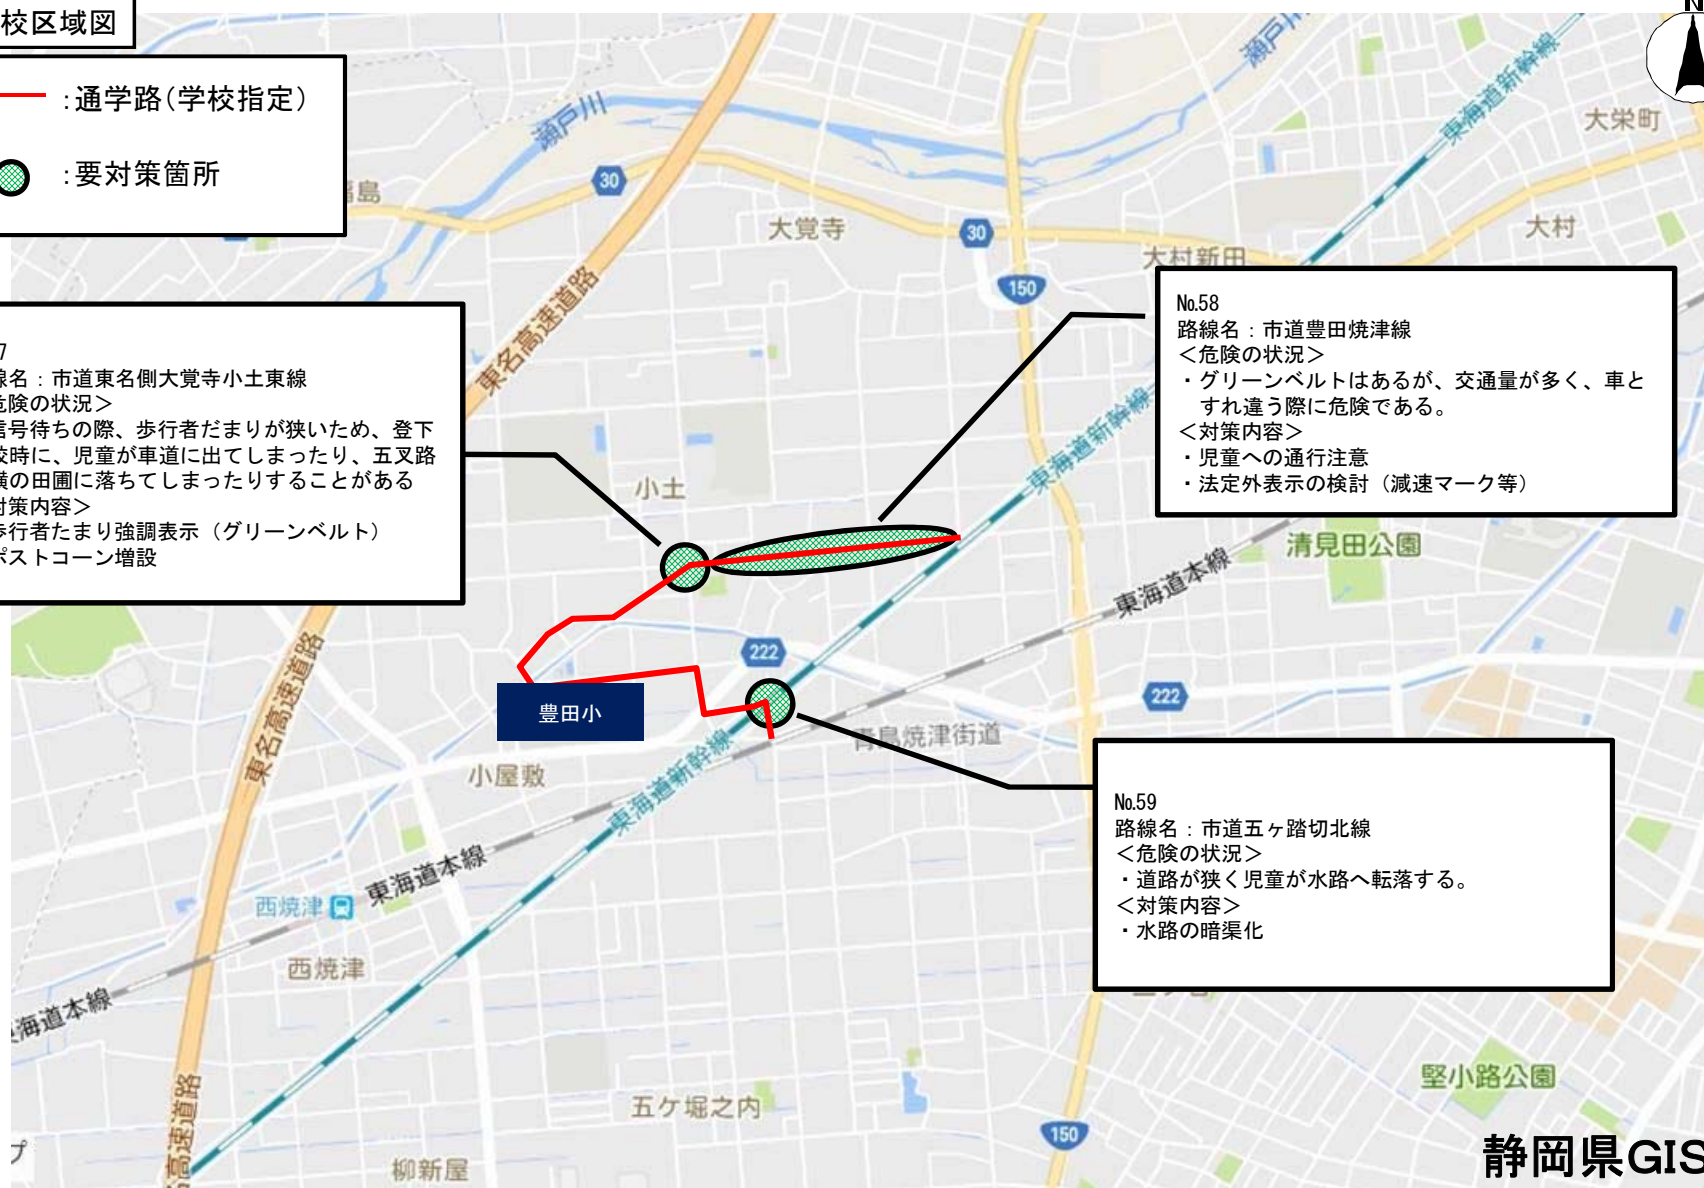
No.57

路線名：市道東名側大覚寺小土東線

- ・信号待ちの際、歩行者だまりが狭いため、登下校時に、児童が車道に出まったり、五叉路横の田圃に落ちてしまったりすることがある

No.58

路線名：市道豊田焼津線

- ・グリーンベルトはあるが、交通量が多く、車とすれ違う際に危険である。

No.59

路線名：市道五ヶ踏切北線

- ・道路が狭く児童が水路へ転落する。

- ・歩行者たまり強調表示（グリーンベルト）
- ・ポストコーン増設

- ・児童への通行注意
- ・法定外表示の検討（減速マーク等）

- ・水路の暗渠化

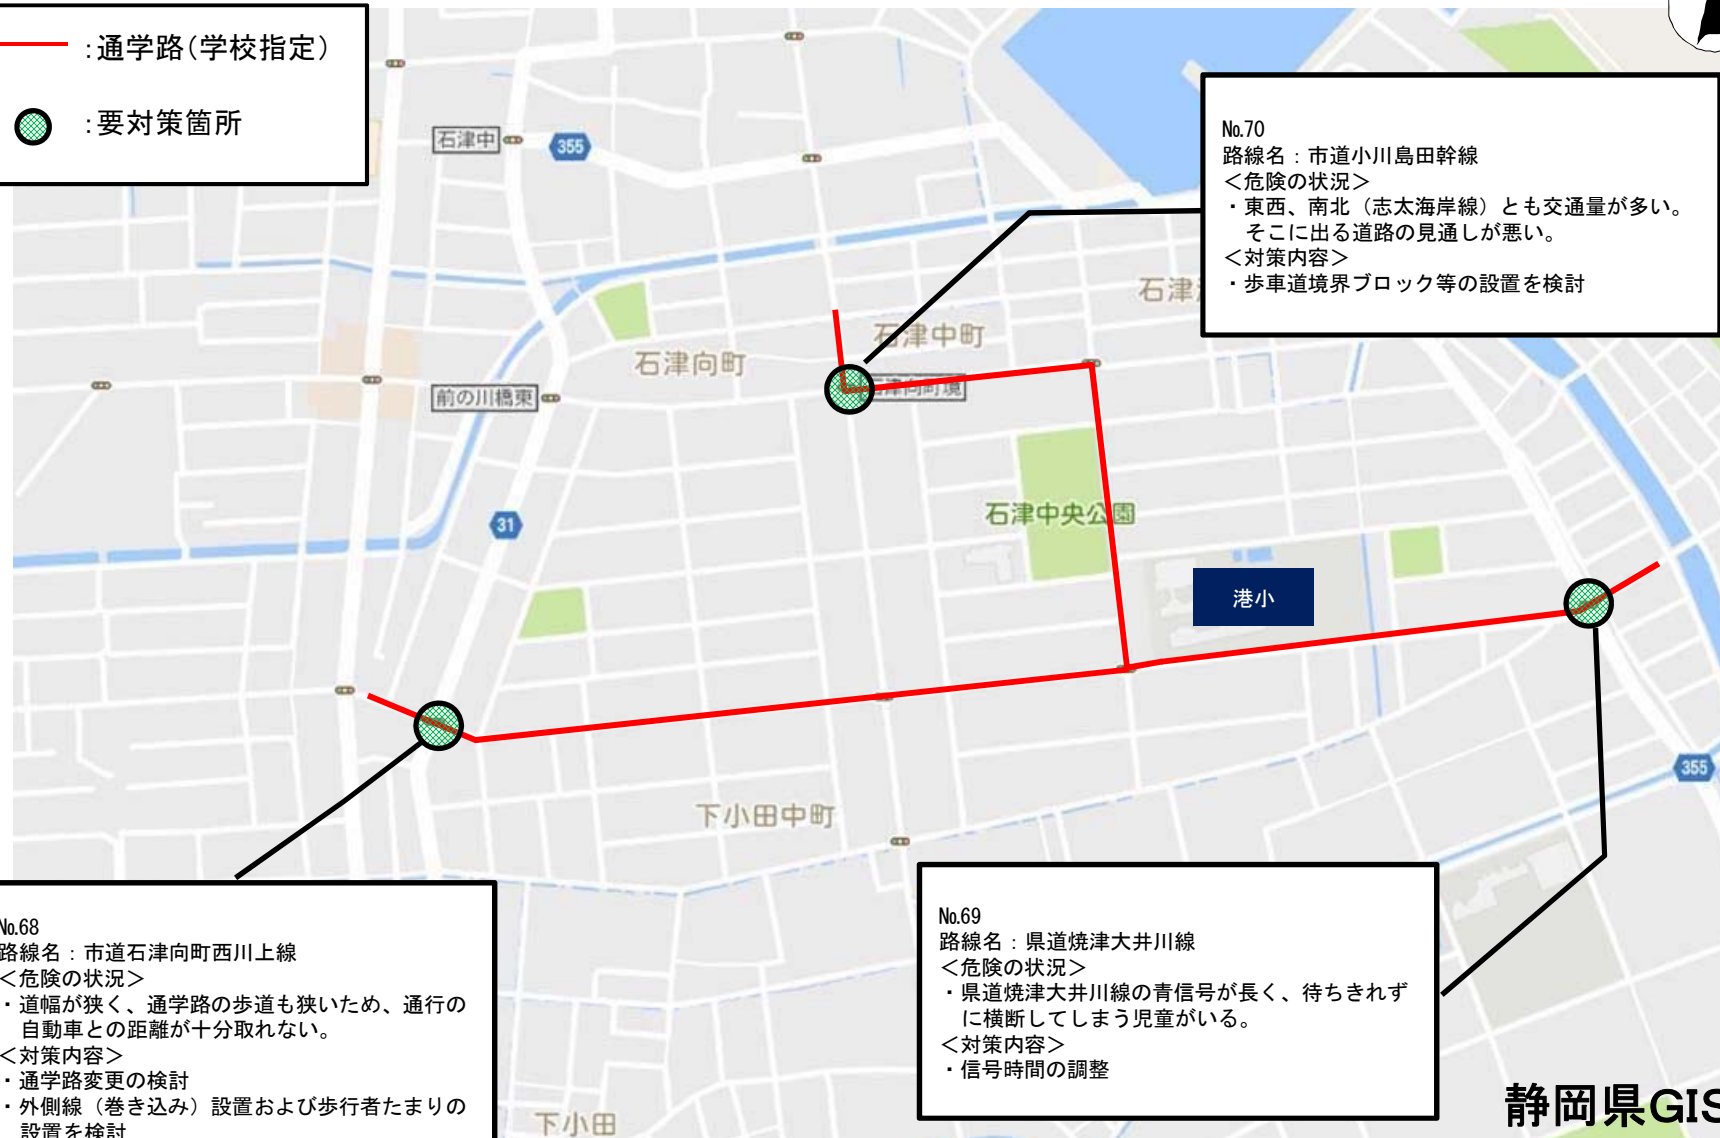
No.70

路線名：市道小川島田幹線

- ・東西、南北（志太海岸線）とも交通量が多い。そこに出る道路の見通しが悪い。

No.68

路線名：市道石津向町西川上線

- ・道幅が狭く、通学路の歩道も狭いため、通行の自動車との距離が十分取れない。

No.69

路線名：県道焼津大井川線

- ・県道焼津大井川線の青信号が長く、待ちきれずに横断してしまう児童がいる。

- ・歩車道境界ブロック等の設置を検討

- ・通学路変更の検討
- ・外側線（巻き込み）設置および歩行者たまりの設置を検討
- ・外側線設置後の状況を見て、ポストコーン設置

- ・信号時間の調整

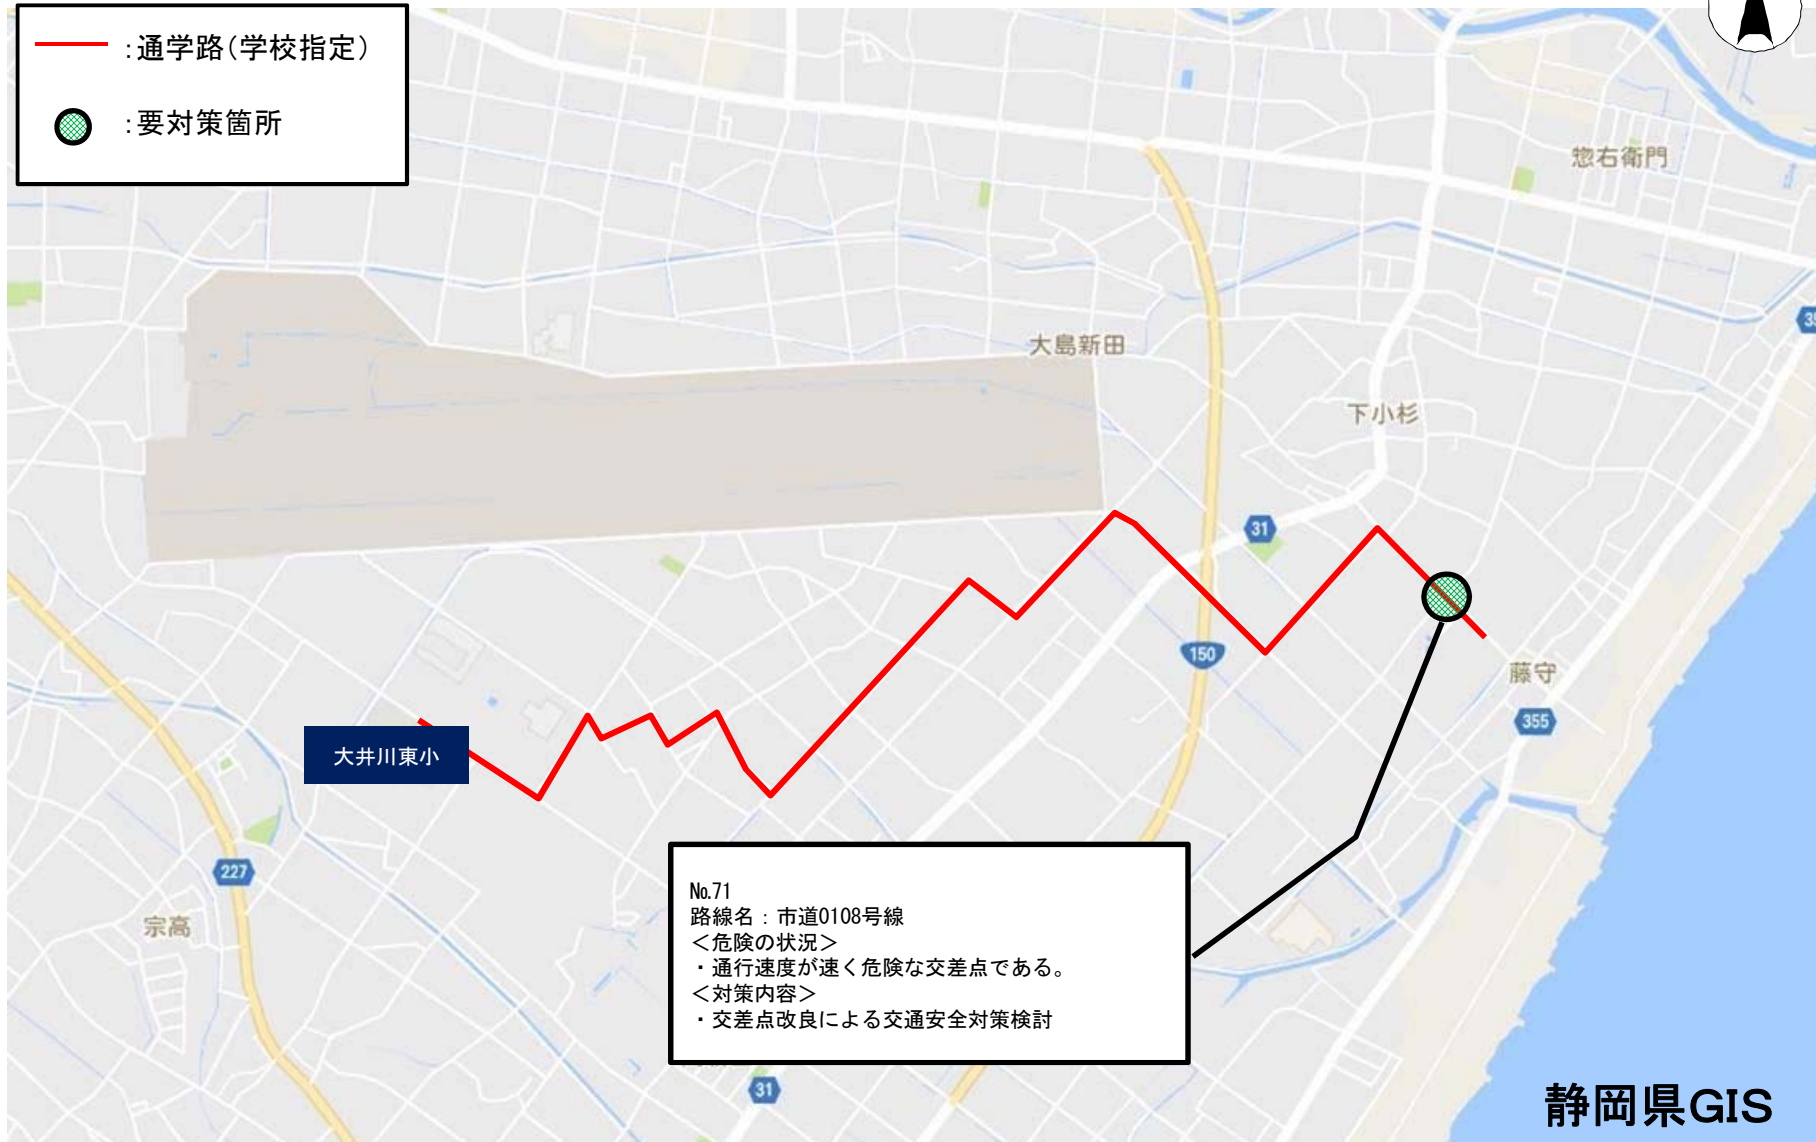
No.71  
路線名：市道0108号線  
<危険の状況>  
・通行速度が速く危険な交差点である。  
<対策内容>  
・交差点改良による交通安全対策検討

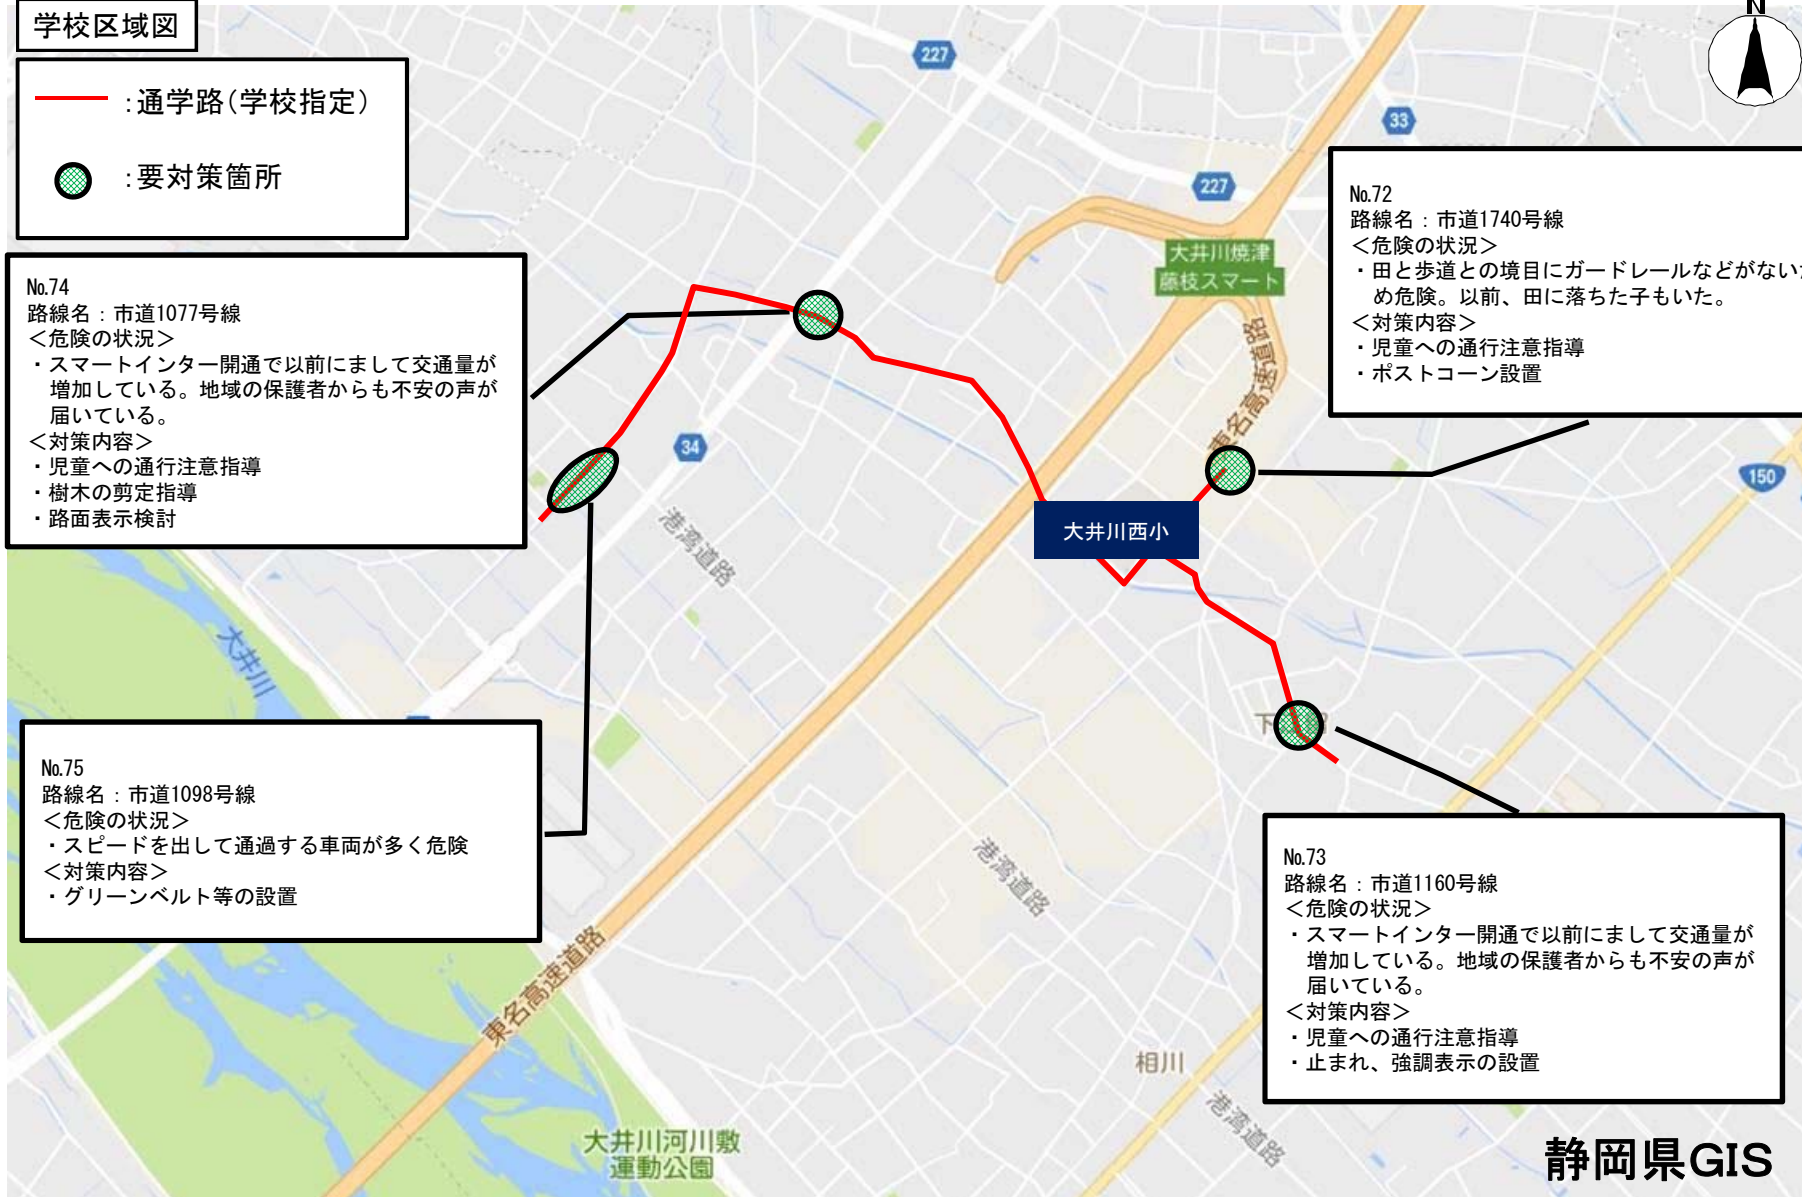
No.74

路線名：市道1077号線

・スマートインター開通で以前にまして交通量が増加している。地域の保護者からも不安の声が届いている。

No.75

路線名：市道1098号線

・スピードを出して通過する車両が多く危険

No.72

路線名：市道1740号線

・田と歩道との境目にガードレールがないため危険。以前、田に落ちた子もいた。

No.73

路線名：市道1160号線

- ・児童への通行注意指導
- ・樹木の剪定指導
- ・路面表示検討

- ・グリーンベルト等の設置

- ・児童への通行注意指導
- ・ポストコーン設置

- ・児童への通行注意指導
- ・止まれ、強調表示の設置

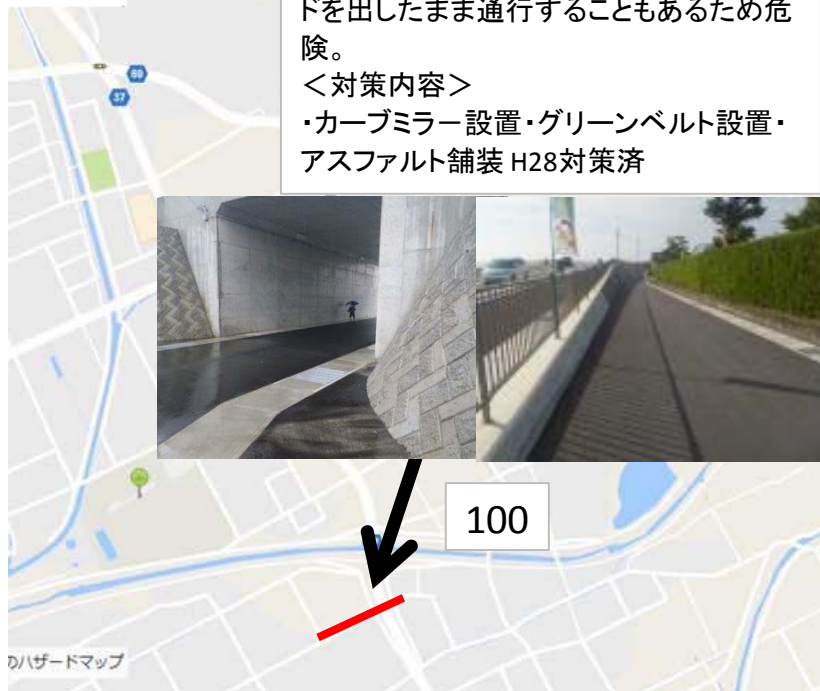
・道路に表示やミラーがなく、車がスピードを出したまま通行することもあるため危険。

・カーブミラー設置・グリーンベルト設置・  
アスファルト舗装 H28対策済

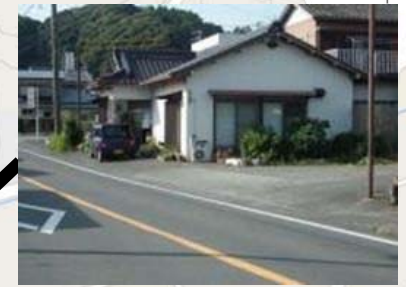
- ・歩行者通行部分が非常に狭く、縁石や歩道がここだけ無い。
  - ・交通量が非常に多くて危険である。
- <対策内容>
- ・私有地。県道を広げられない所。他にバイパスを作って、交通量を減らす計画。
  - ・私有地を通らせてもらい、車道から少しでも離れて歩くようにする。

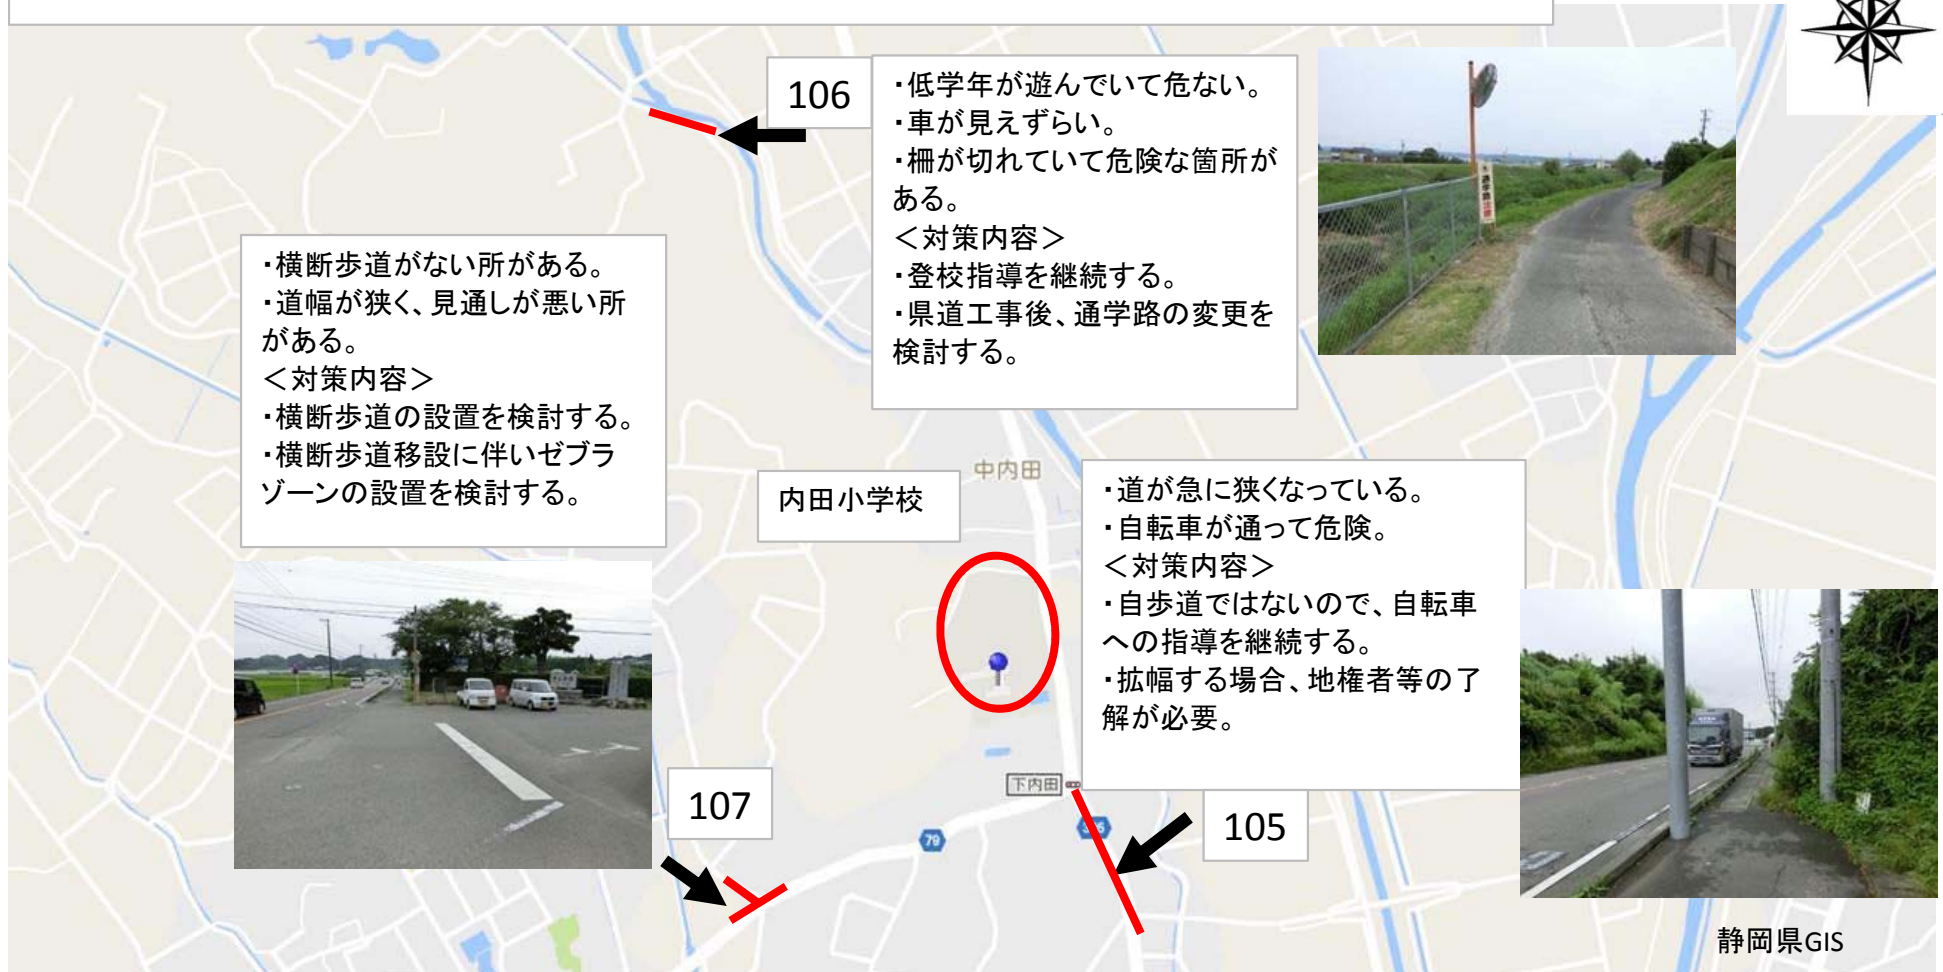
・横断歩道がない所がある。  
・道幅が狭く、見通しが悪い所がある。  
＜対策内容＞  
・横断歩道の設置を検討する。  
・横断歩道移設に伴いゼブラゾーンの設置を検討する。

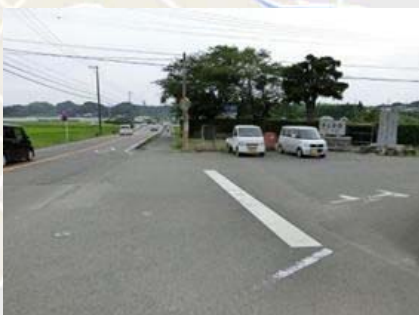
106  
・低学年が遊んでいて危ない。  
・車が見えづらい。  
・柵が切れていて危険な箇所がある。  
＜対策内容＞  
・登校指導を継続する。  
・県道工事後、通学路の変更を検討する。

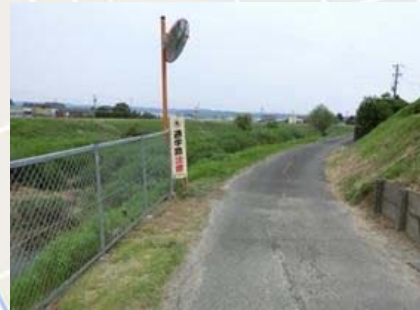
内田小学校  
中内田  
下内田  
105  
・道が急に狭くなっている。  
・自転車が通って危険。  
＜対策内容＞  
・自歩道ではないので、自転車への指導を継続する。  
・拡幅する場合、地権者等の了解が必要。

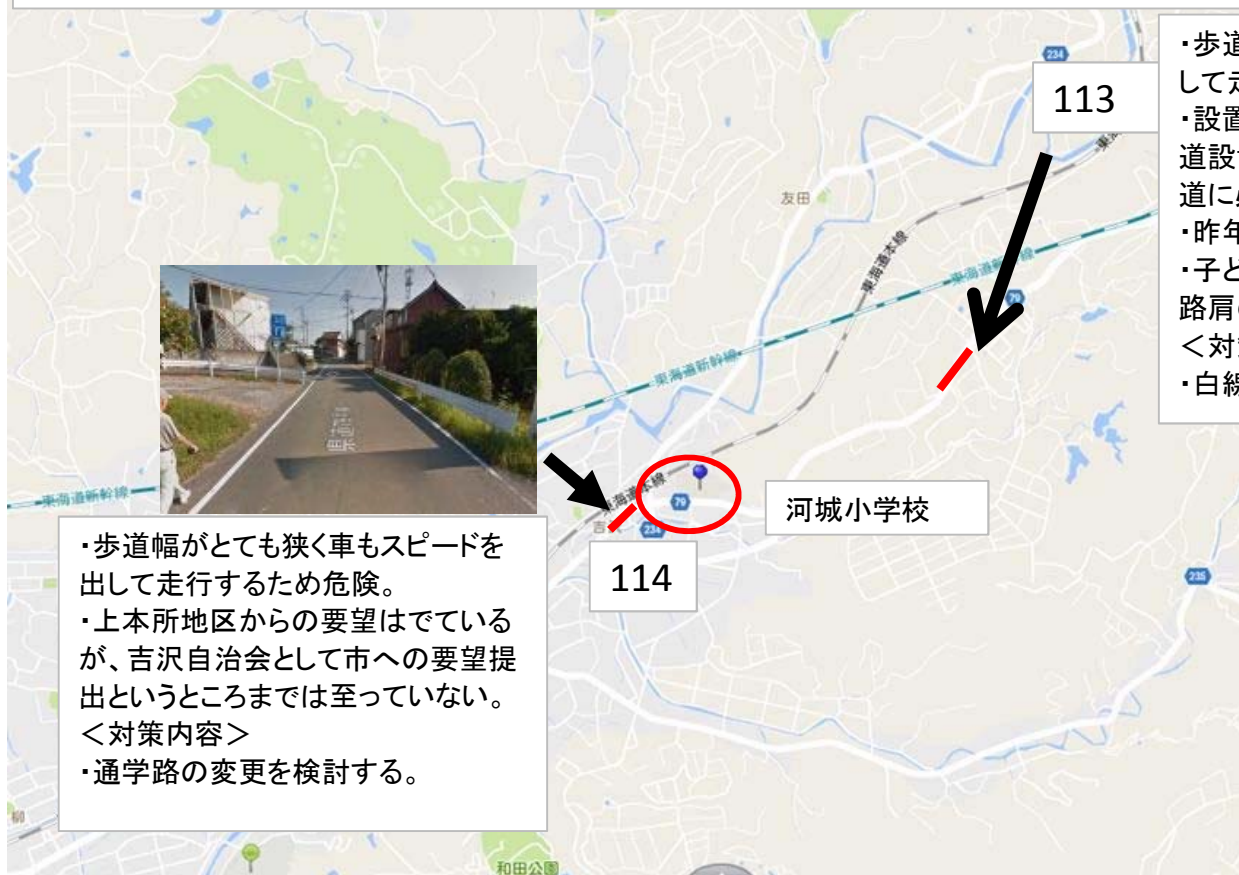
- ・歩道幅がとても狭く車もスピードを出して走行するため危険
  - ・設置希望箇所のうち1つは、横断歩道設置を検討中。(下倉沢児童が帰る道に必要なもの)
  - ・昨年、歩道のラインが引き直された。
  - ・子どもの歩くスペースを広げるため、路肩の補修を行った。
- ＜対策内容＞
- ・白線対策済。

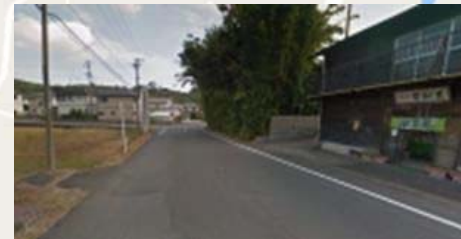
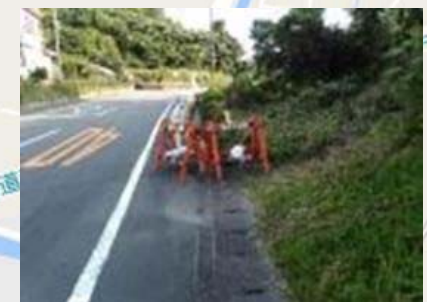
115

・交通量が多く、スピードを出して車が通るが、白線が東側になく、子ども達が下校する際に不安がある。しかも、西側の垣根がせり出してきていて見通しが悪いため、車が白線のない東側に寄って進むため大変危険である。

・側溝が、途中で切れている箇所があり、落下する不安がある。

・H28対策済 西側に転落防止柵を取り付け、区画線を施工。

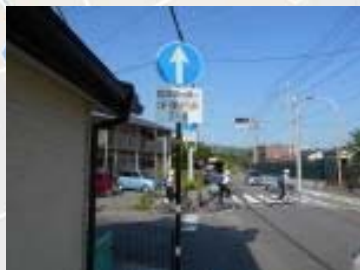
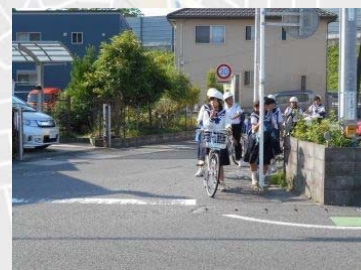
・本来は時間指定の一方通行(7:00~8:00)のため、菊西中の南側の県道を西進する車の左折は禁止されているのだが、左折車が後を絶たない。地権者との関係で目立つ交通標識も設置できないようである。警察の取締り、地域の方による朝の交通指導を実施している。

- ・慢性的な渋滞箇所であることから、路面標示は効果が期待できない。
- ・標識の視認性にも問題ないことから引き続き交通指
