# 【焼津市】焼津東小学校区(H29要対策箇所)

【対策検討メンバー】焼津市学校教育課、焼津警察署、静岡県島田土木事務所企画検査課・工事第2課、焼津市くらし安全課、土木管理課、河川課、道路課

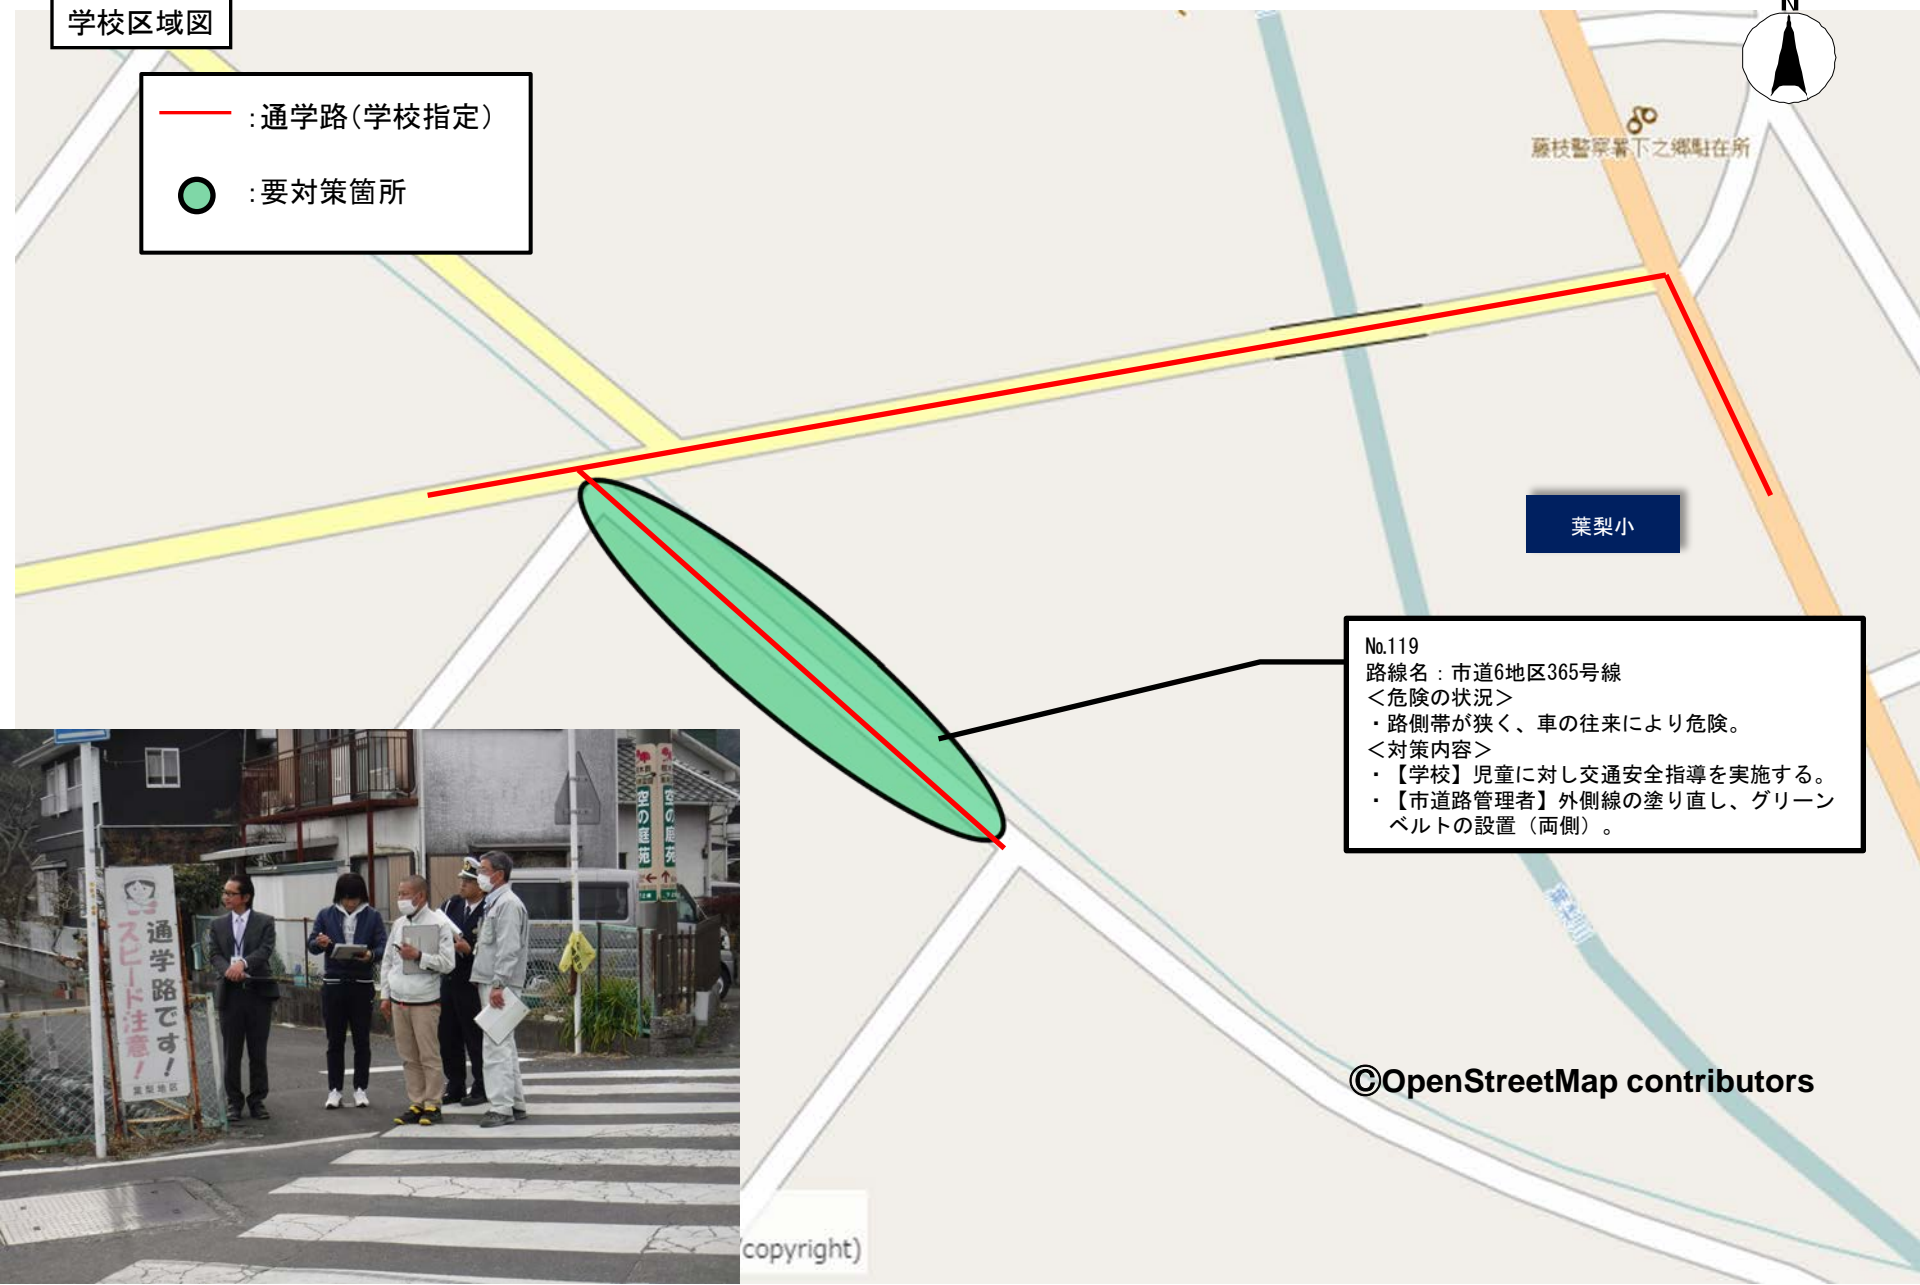
No.119  
路線名：市道6地区365号線  
<危険の状況>  
・路側帯が狭く、車の往来により危険。  
<対策内容>  
・【学校】児童に対し交通安全指導を実施する。  
・【市道路管理者】外側線の塗り直し、グリーンベルトの設置（両側）。

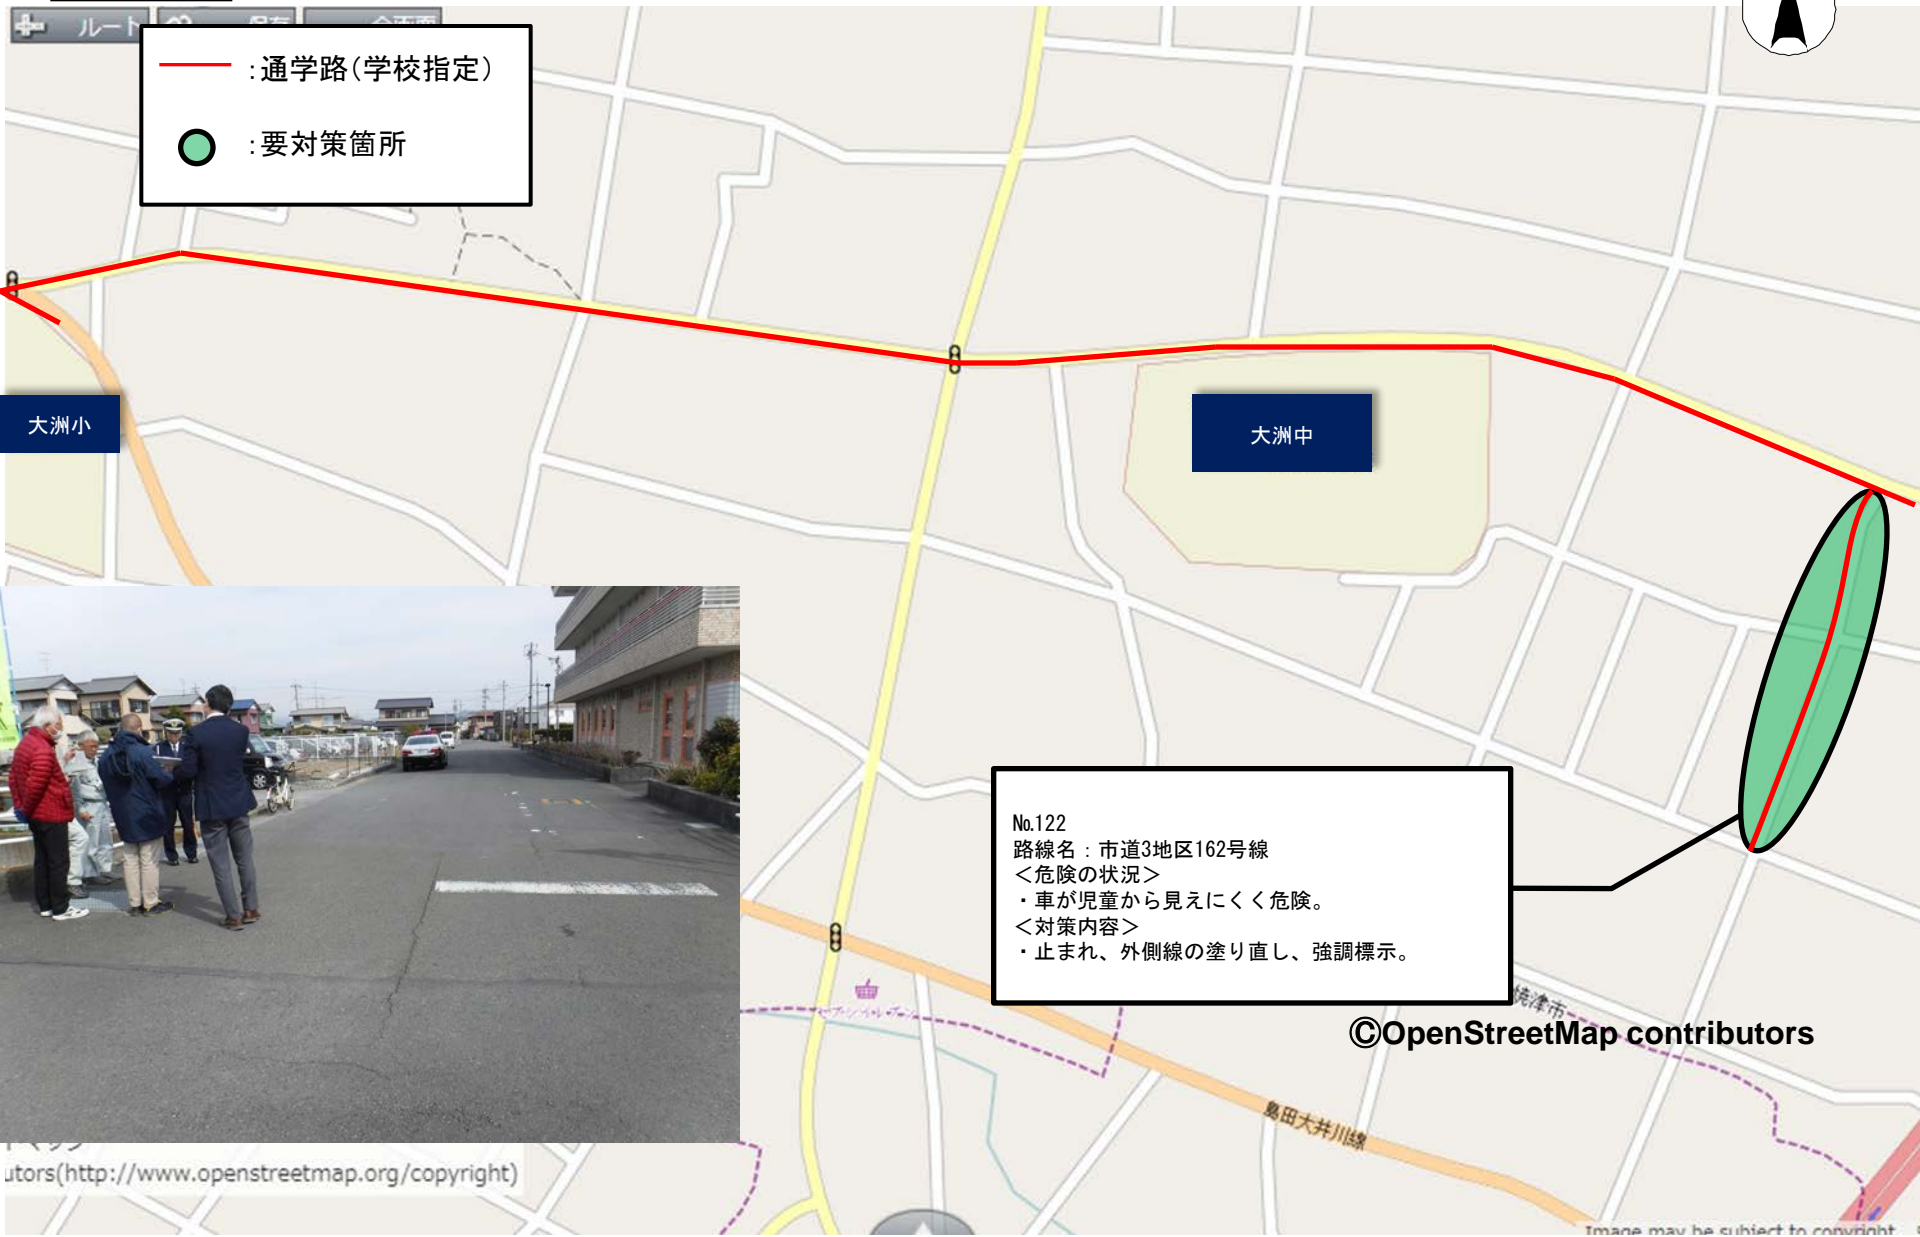
No.122  
路線名 : 市道3地区162号線  
<危険の状況>  
・車が児童から見えにくく危険。  
<対策内容>  
・止まれ、外側線の塗り直し、強調標示。

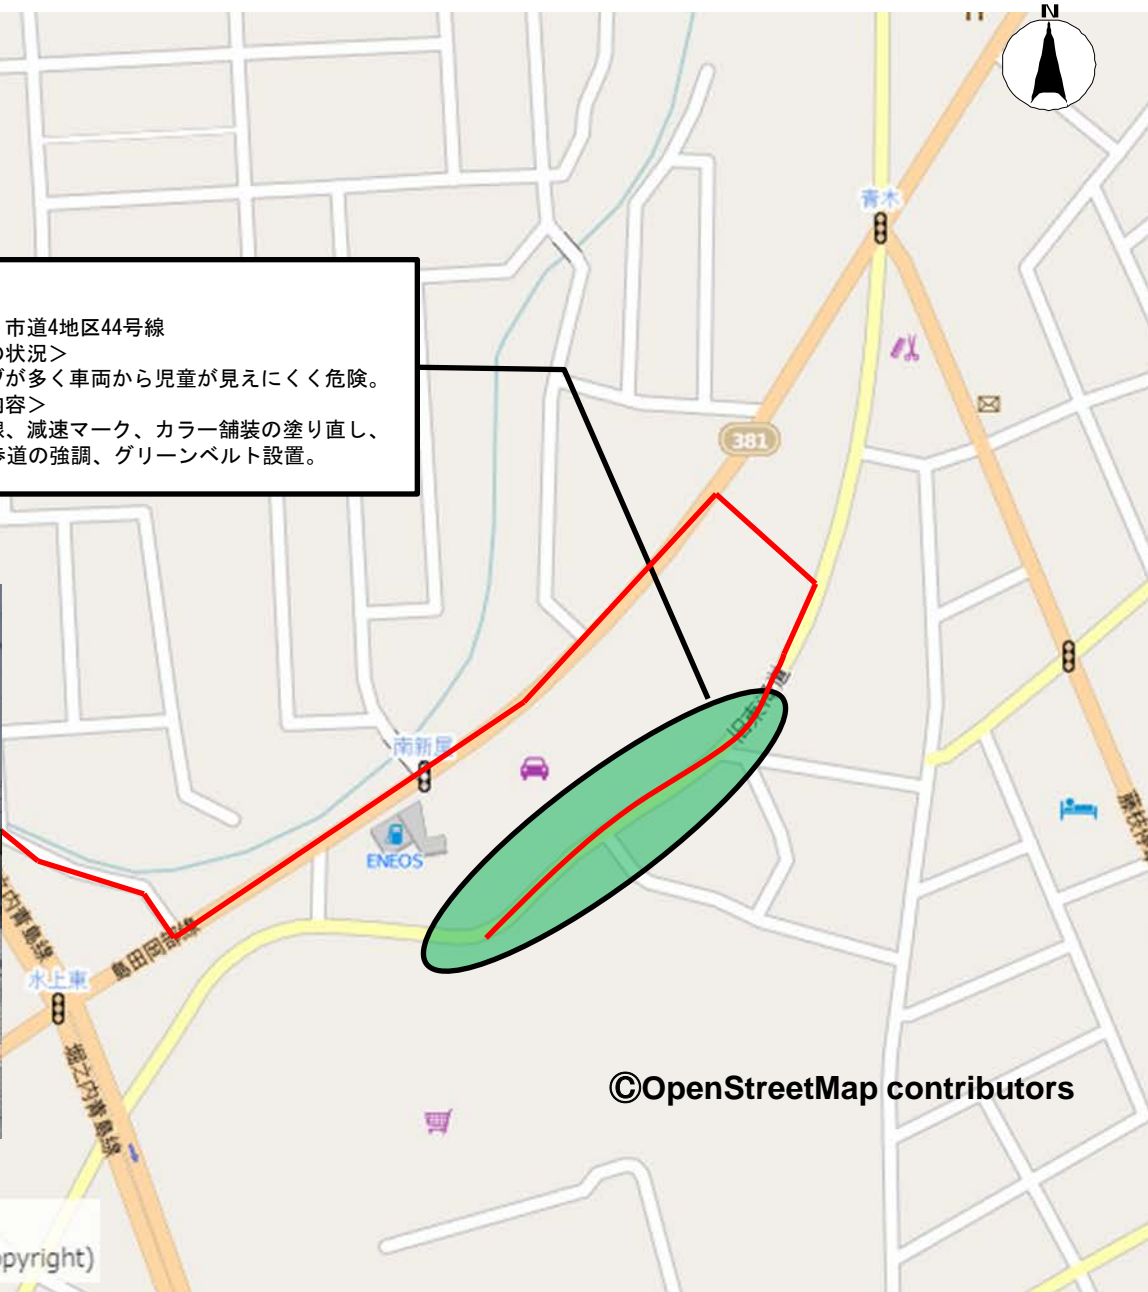
No.127

・カーブが多く車両から児童が見えにくく危険。

・外側線、減速マーク、カラー舗装の塗り直し、横断歩道の強調、グリーンベルト設置。

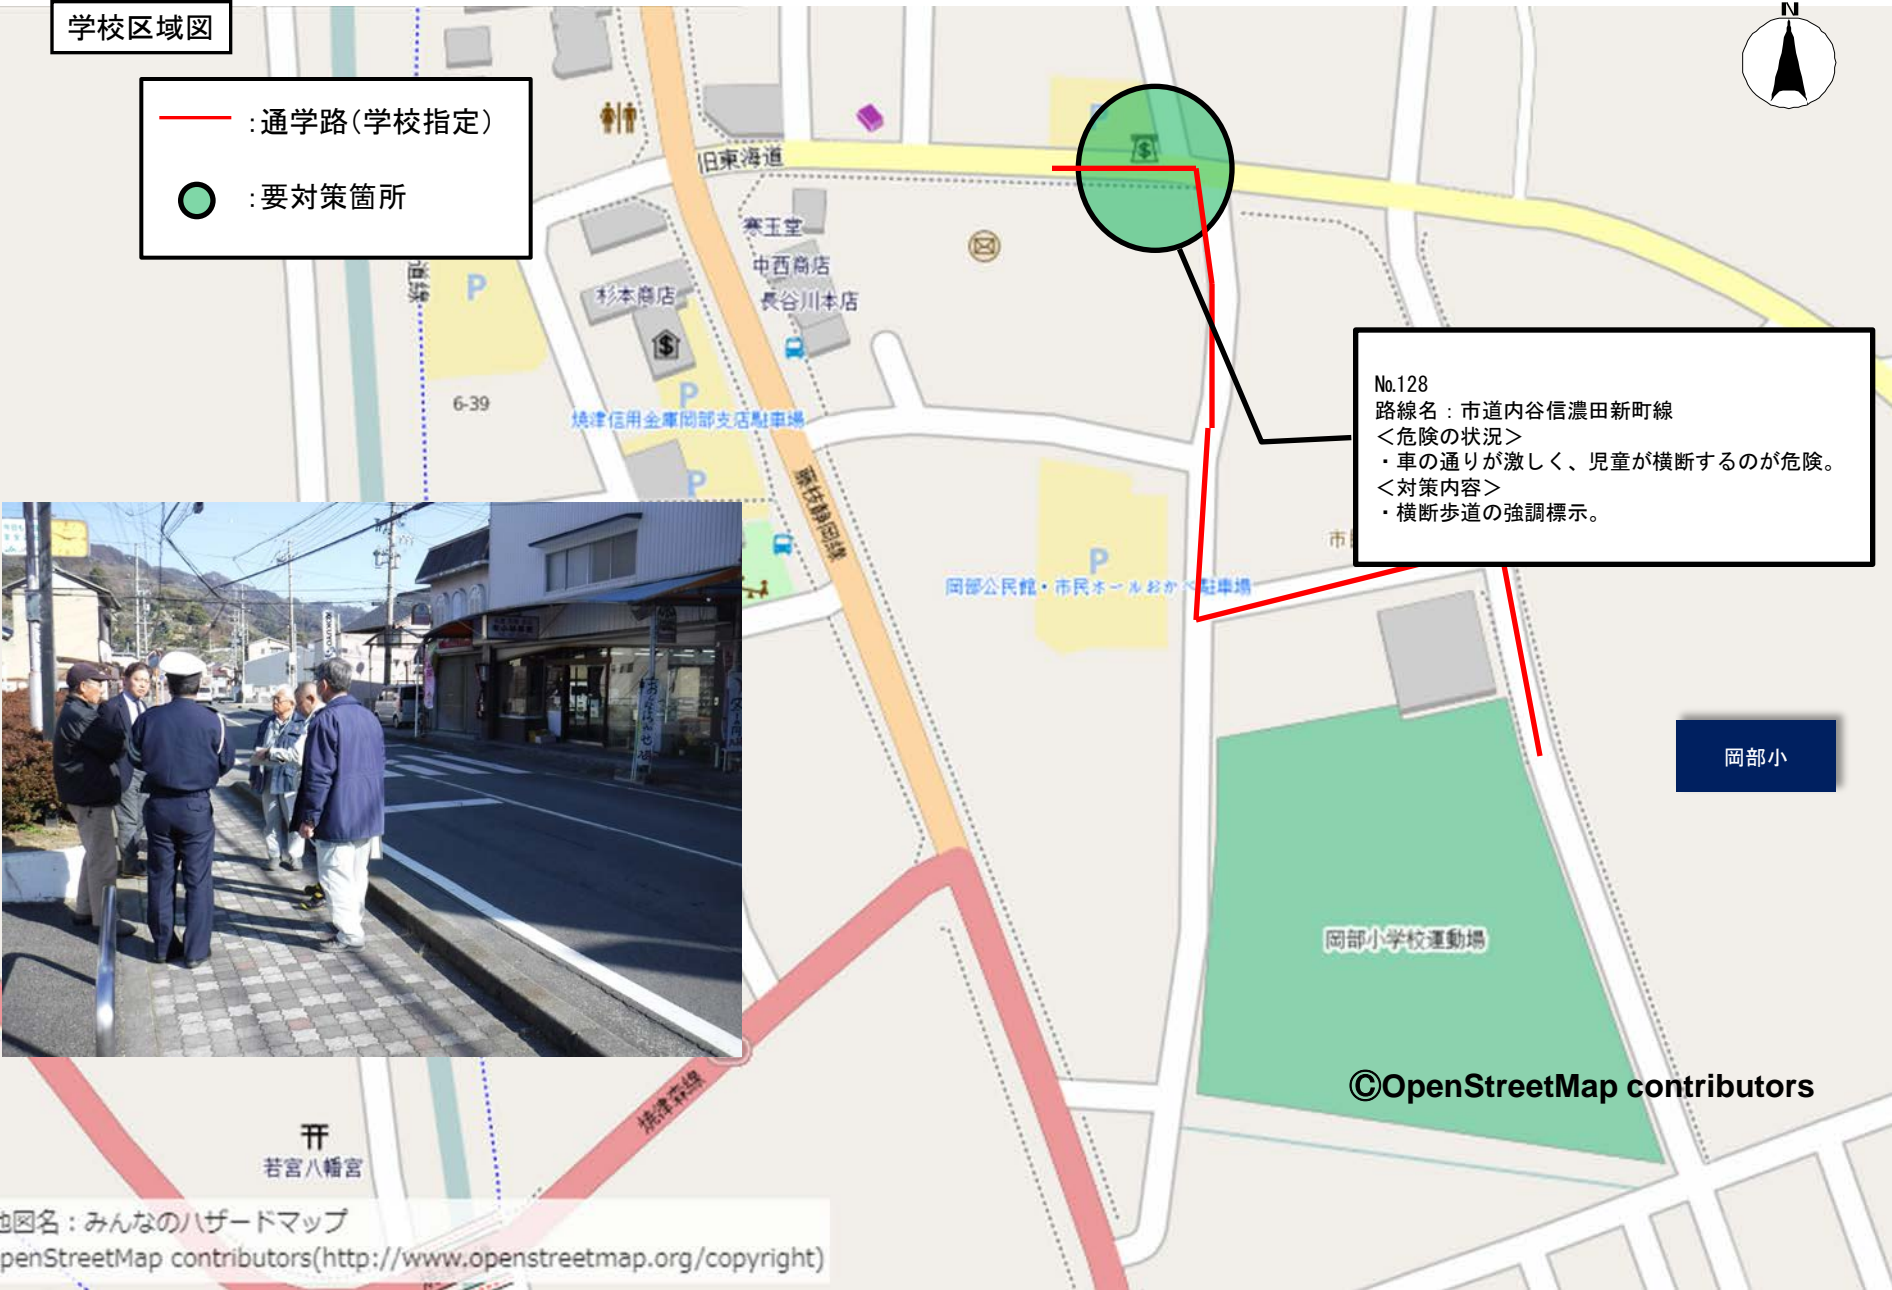
No.128  
路線名：市道内谷信濃田新町線  
<危険の状況>  
・車の通りが激しく、児童が横断するのが危険。  
<対策内容>  
・横断歩道の強調標示。

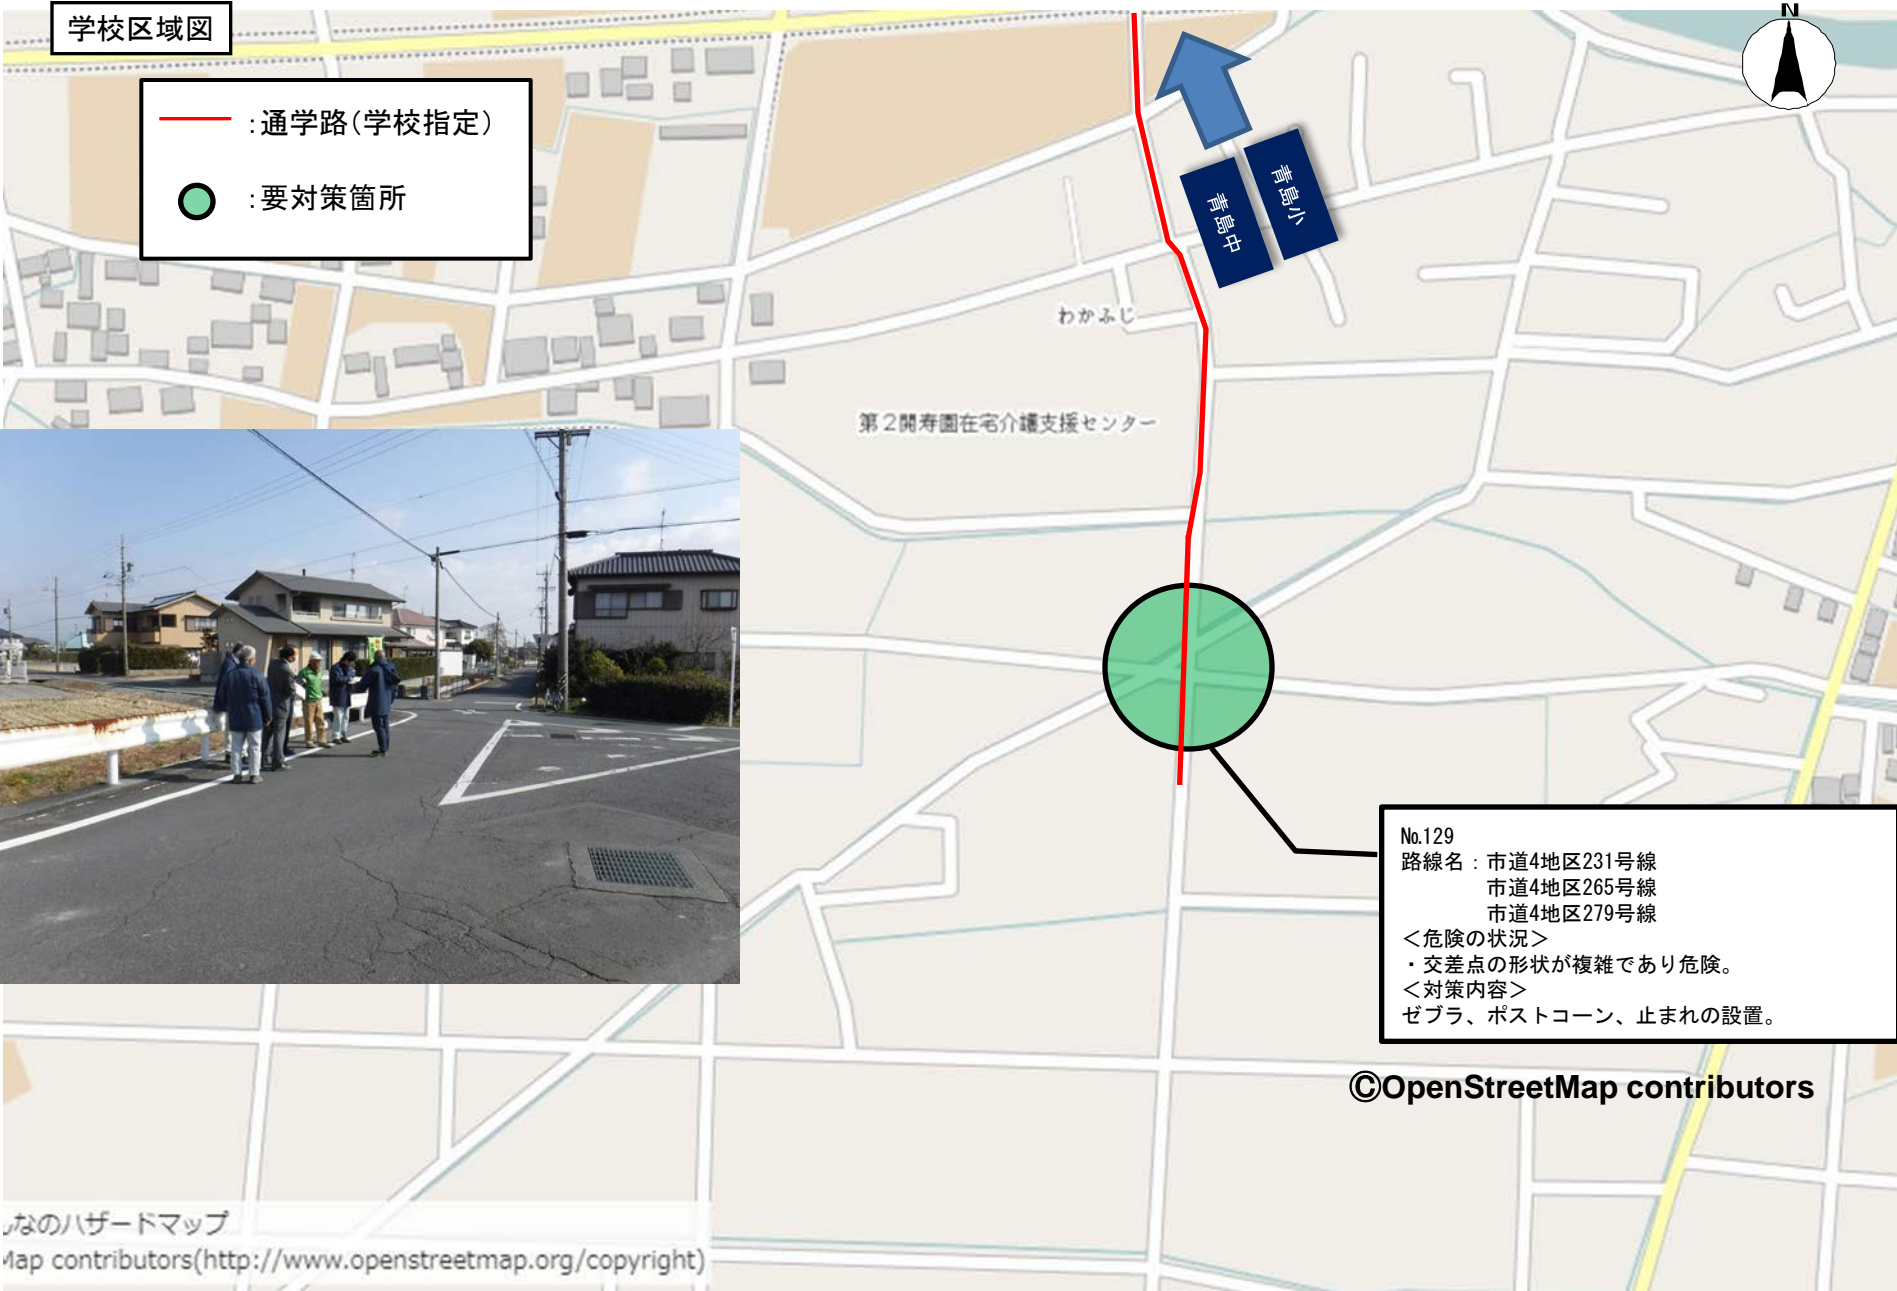
No.129  
路線名：市道4地区231号線  
市道4地区265号線  
市道4地区279号線  
＜危険の状況＞  
・交差点の形状が複雑であり危険。  
＜対策内容＞  
ゼブラ、ポストコーン、止まれの設置。

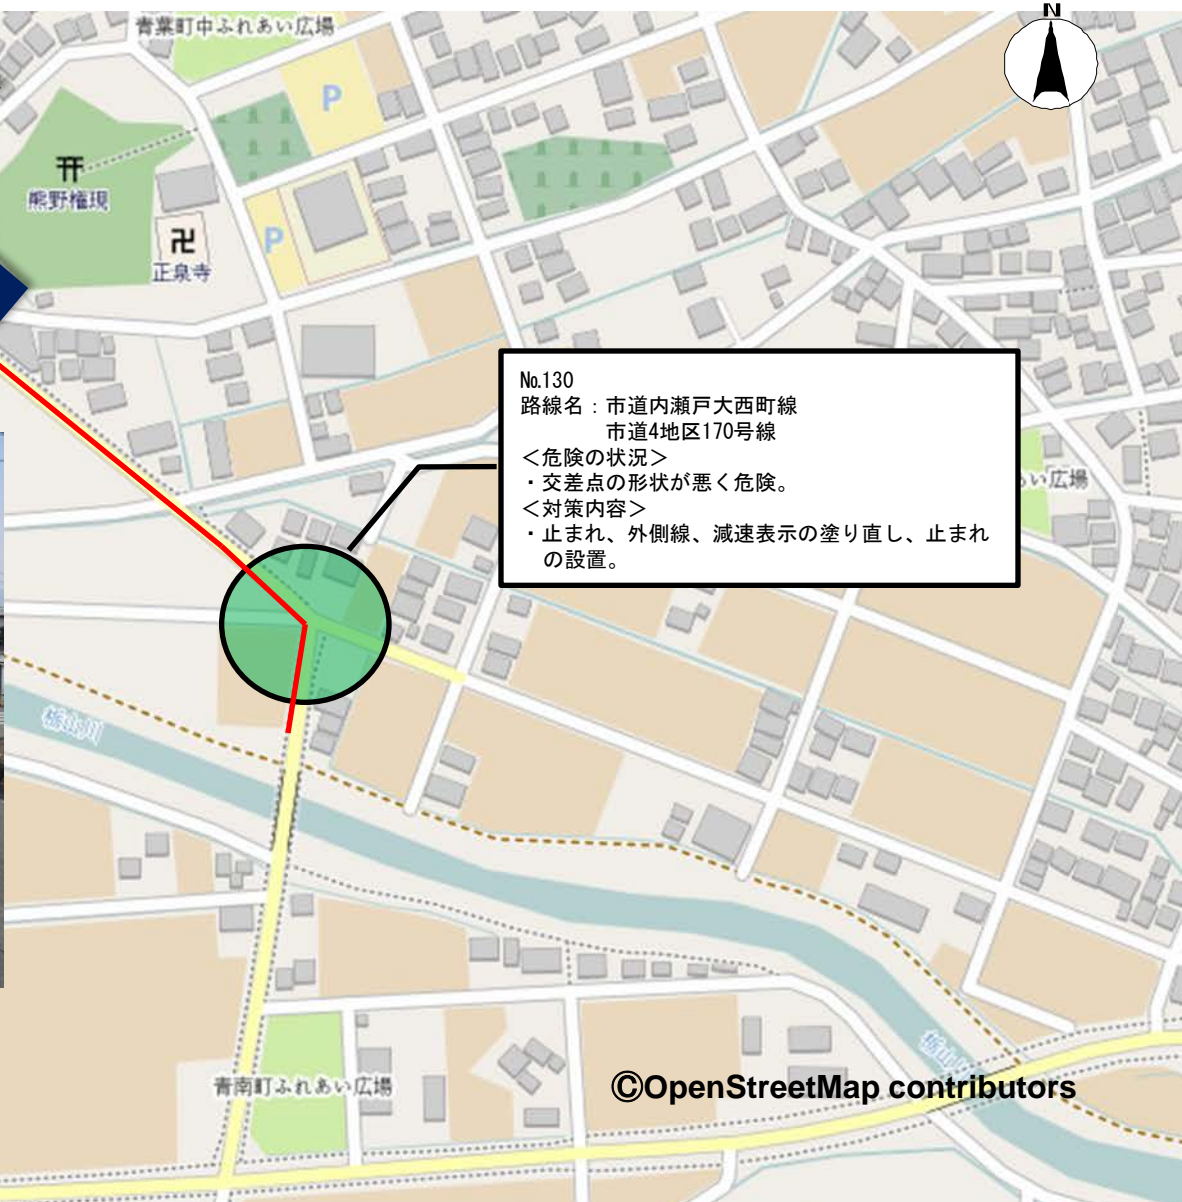
No.130  
路線名：市道内瀬戸大西町線  
市道4地区170号線  
＜危険の状況＞  
・交差点の形状が悪く危険。  
＜対策内容＞  
・止まれ、外側線、減速表示の塗り直し、止まれの設置。

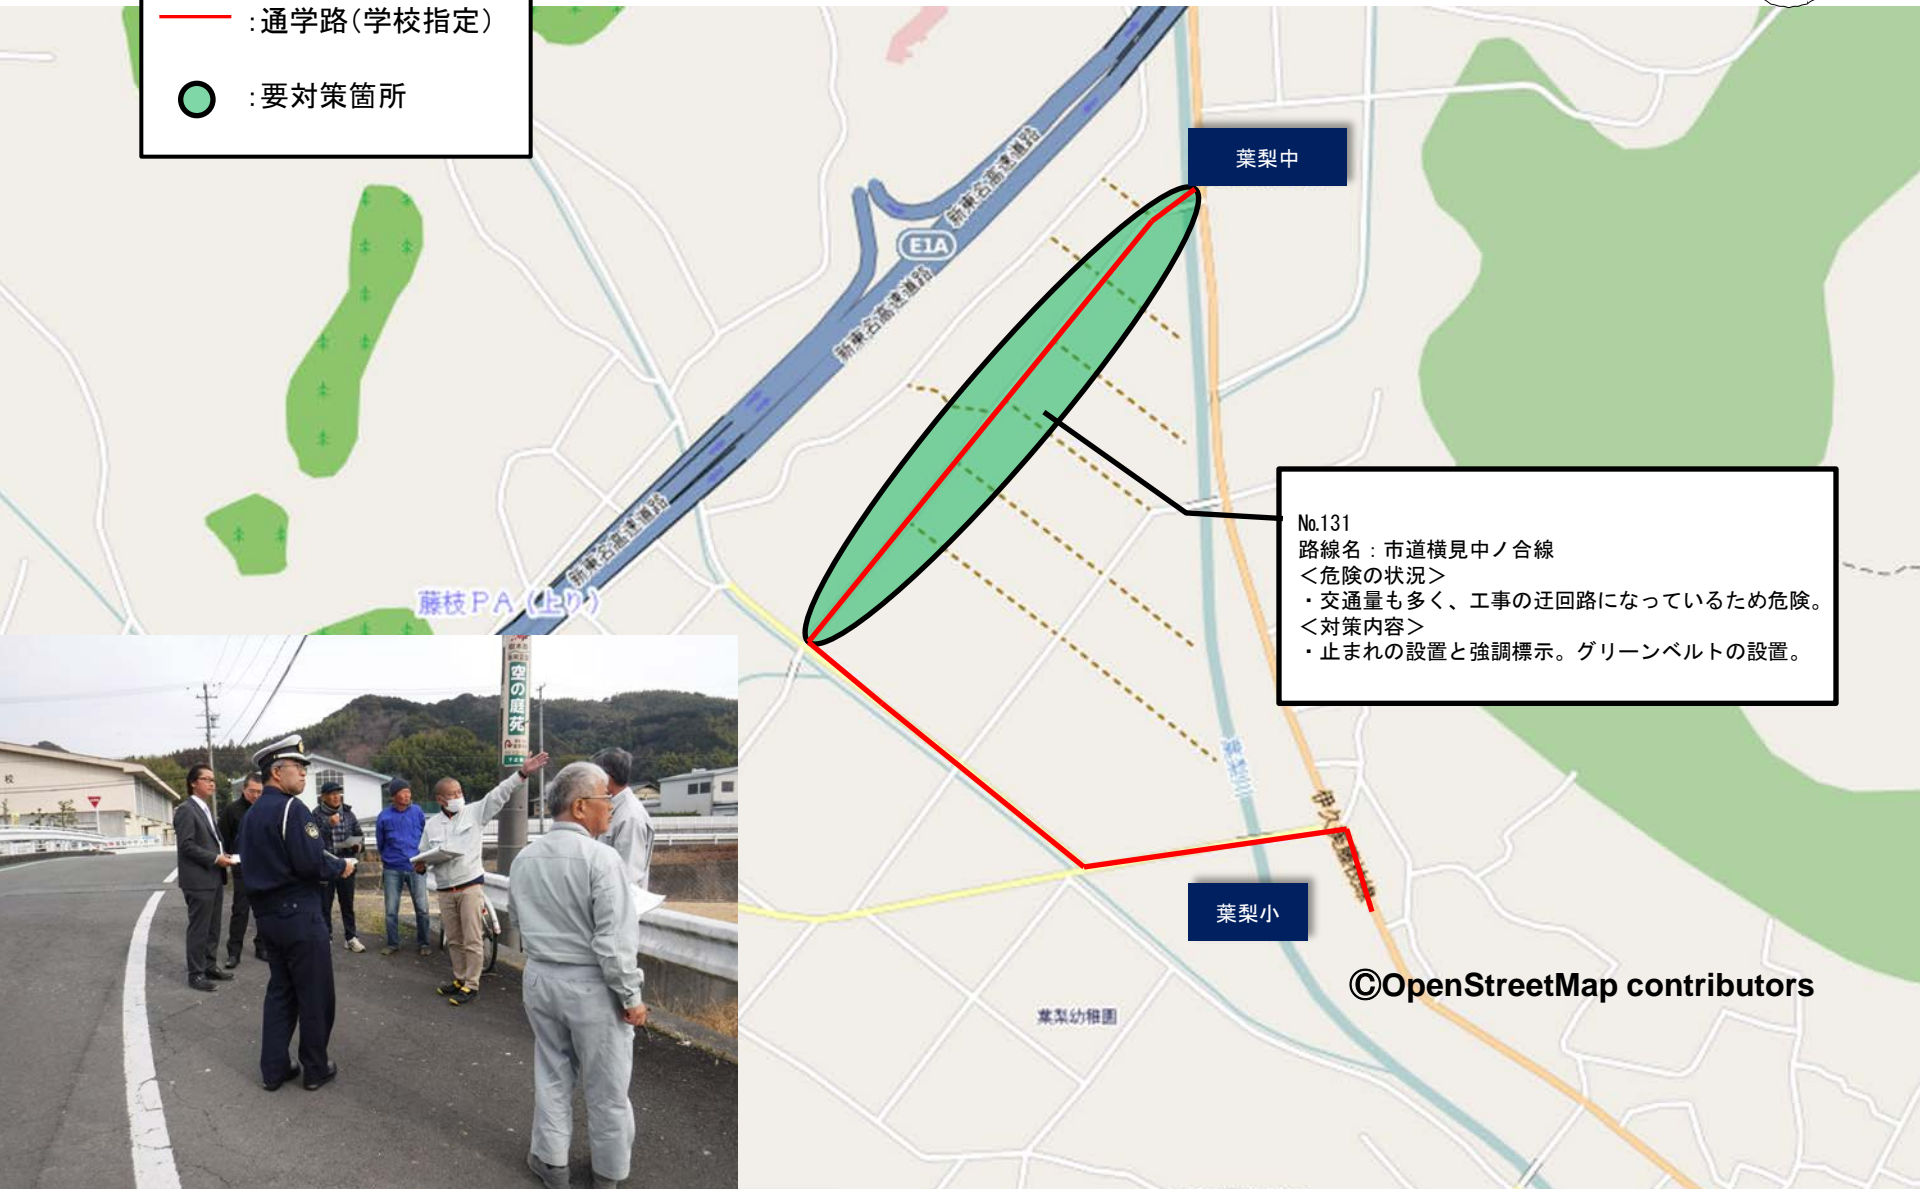
No.131  
路線名：市道横見中ノ合線  
<危険の状況>  
・ 交通量も多く、工事の迂回路になっているため危険。  
<対策内容>  
・ 止まれの設置と強調標示。グリーンベルトの設置。

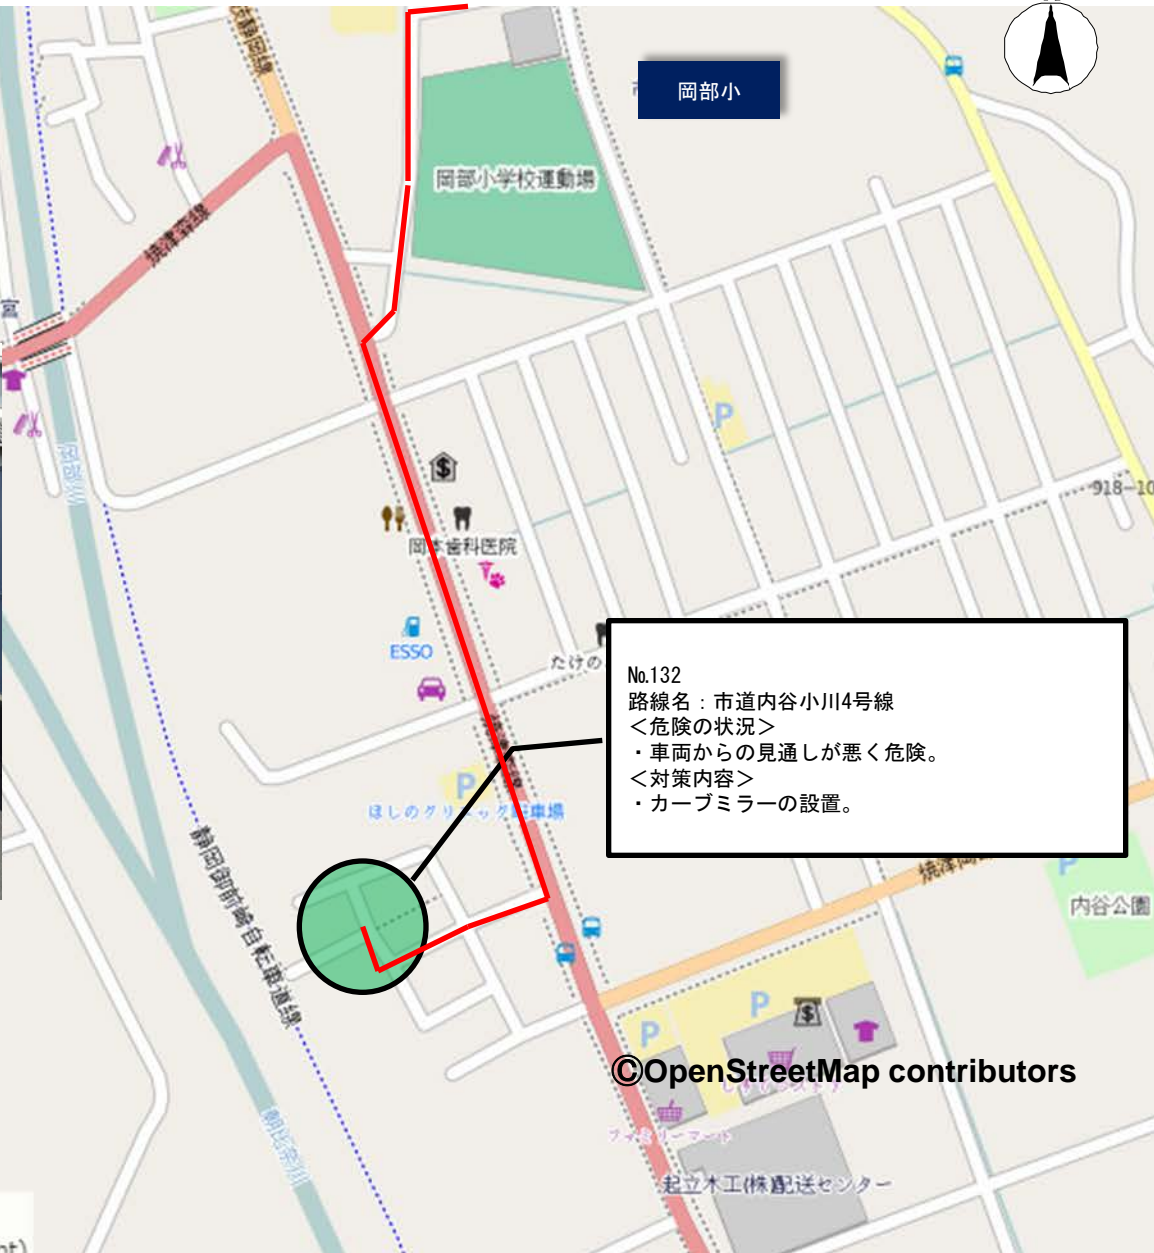
No.132  
路線名：市道内谷小川4号線  
<危険の状況>  
・車両からの見通しが悪く危険。  
<対策内容>  
・カーブミラーの設置。

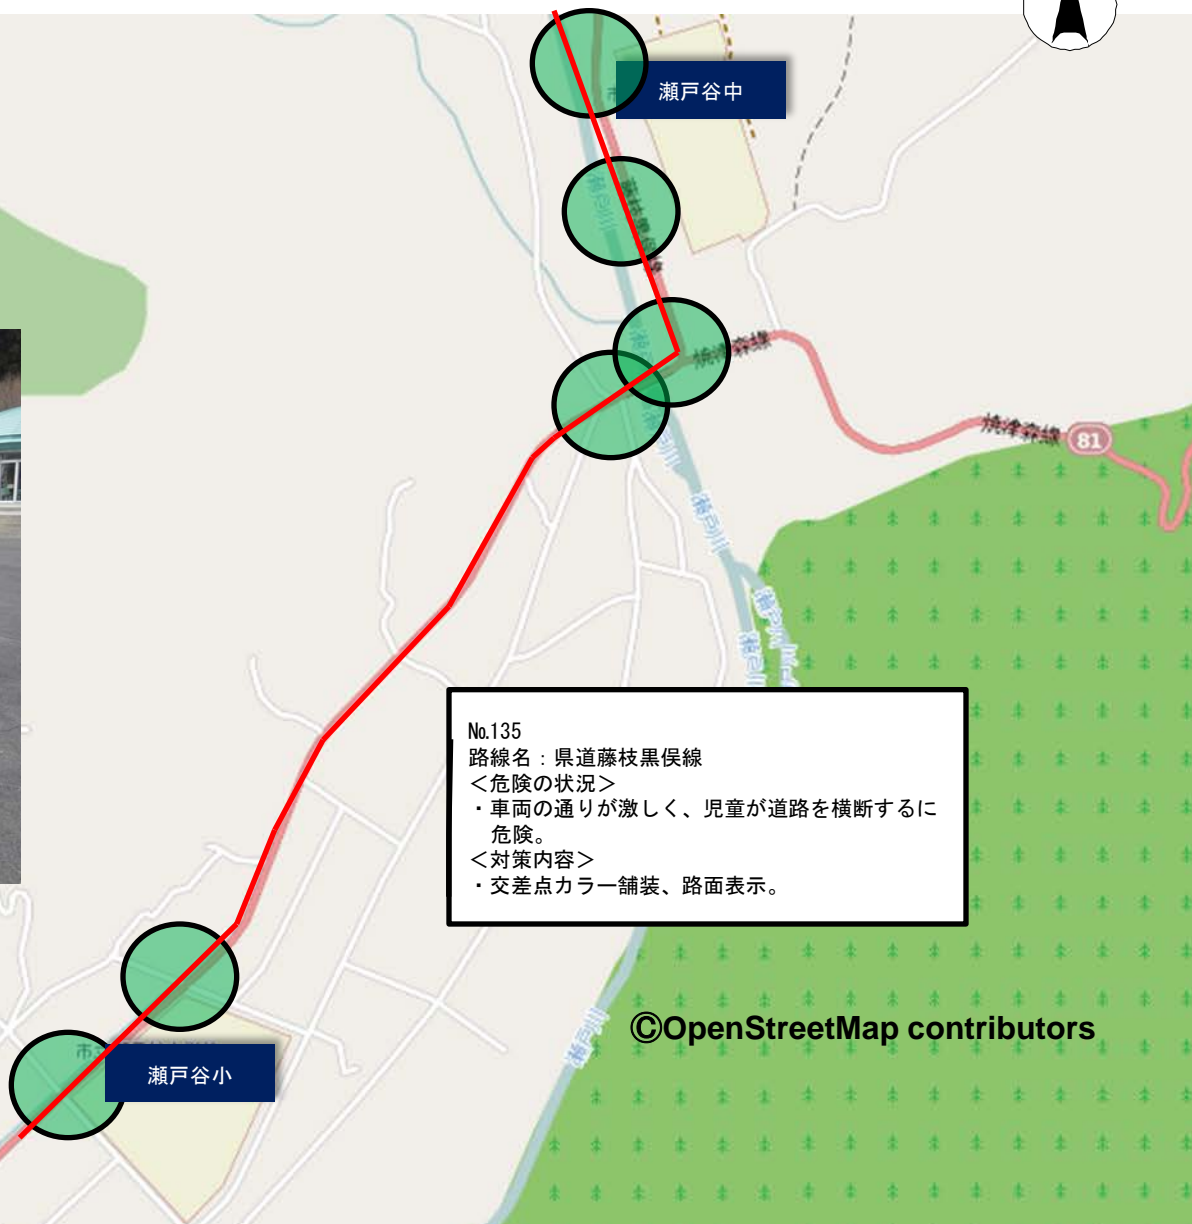
No.135  
路線名：県道藤枝黒俣線  
<危険の状況>  
・車両の通りが激しく、児童が道路を横断するに危険。  
<対策内容>  
・交差点カラー舗装、路面表示。

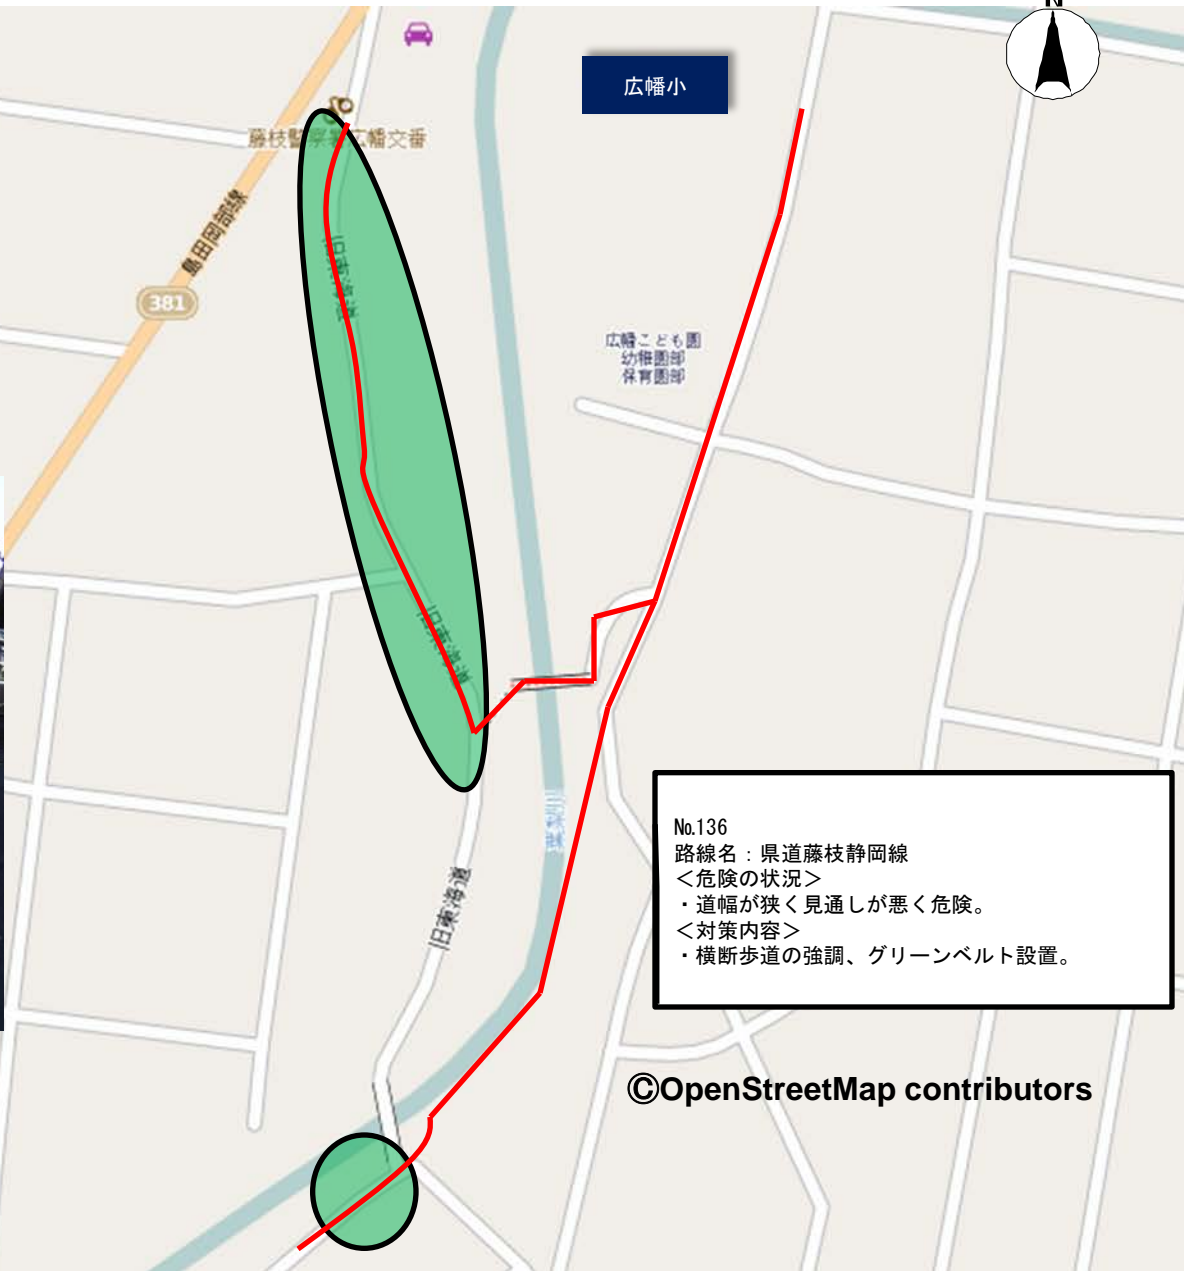
No.136  
路線名：県道藤枝静岡線  
<危険の状況>  
・道幅が狭く見通しが悪く危険。  
<対策内容>  
・横断歩道の強調、グリーンベルト設置。

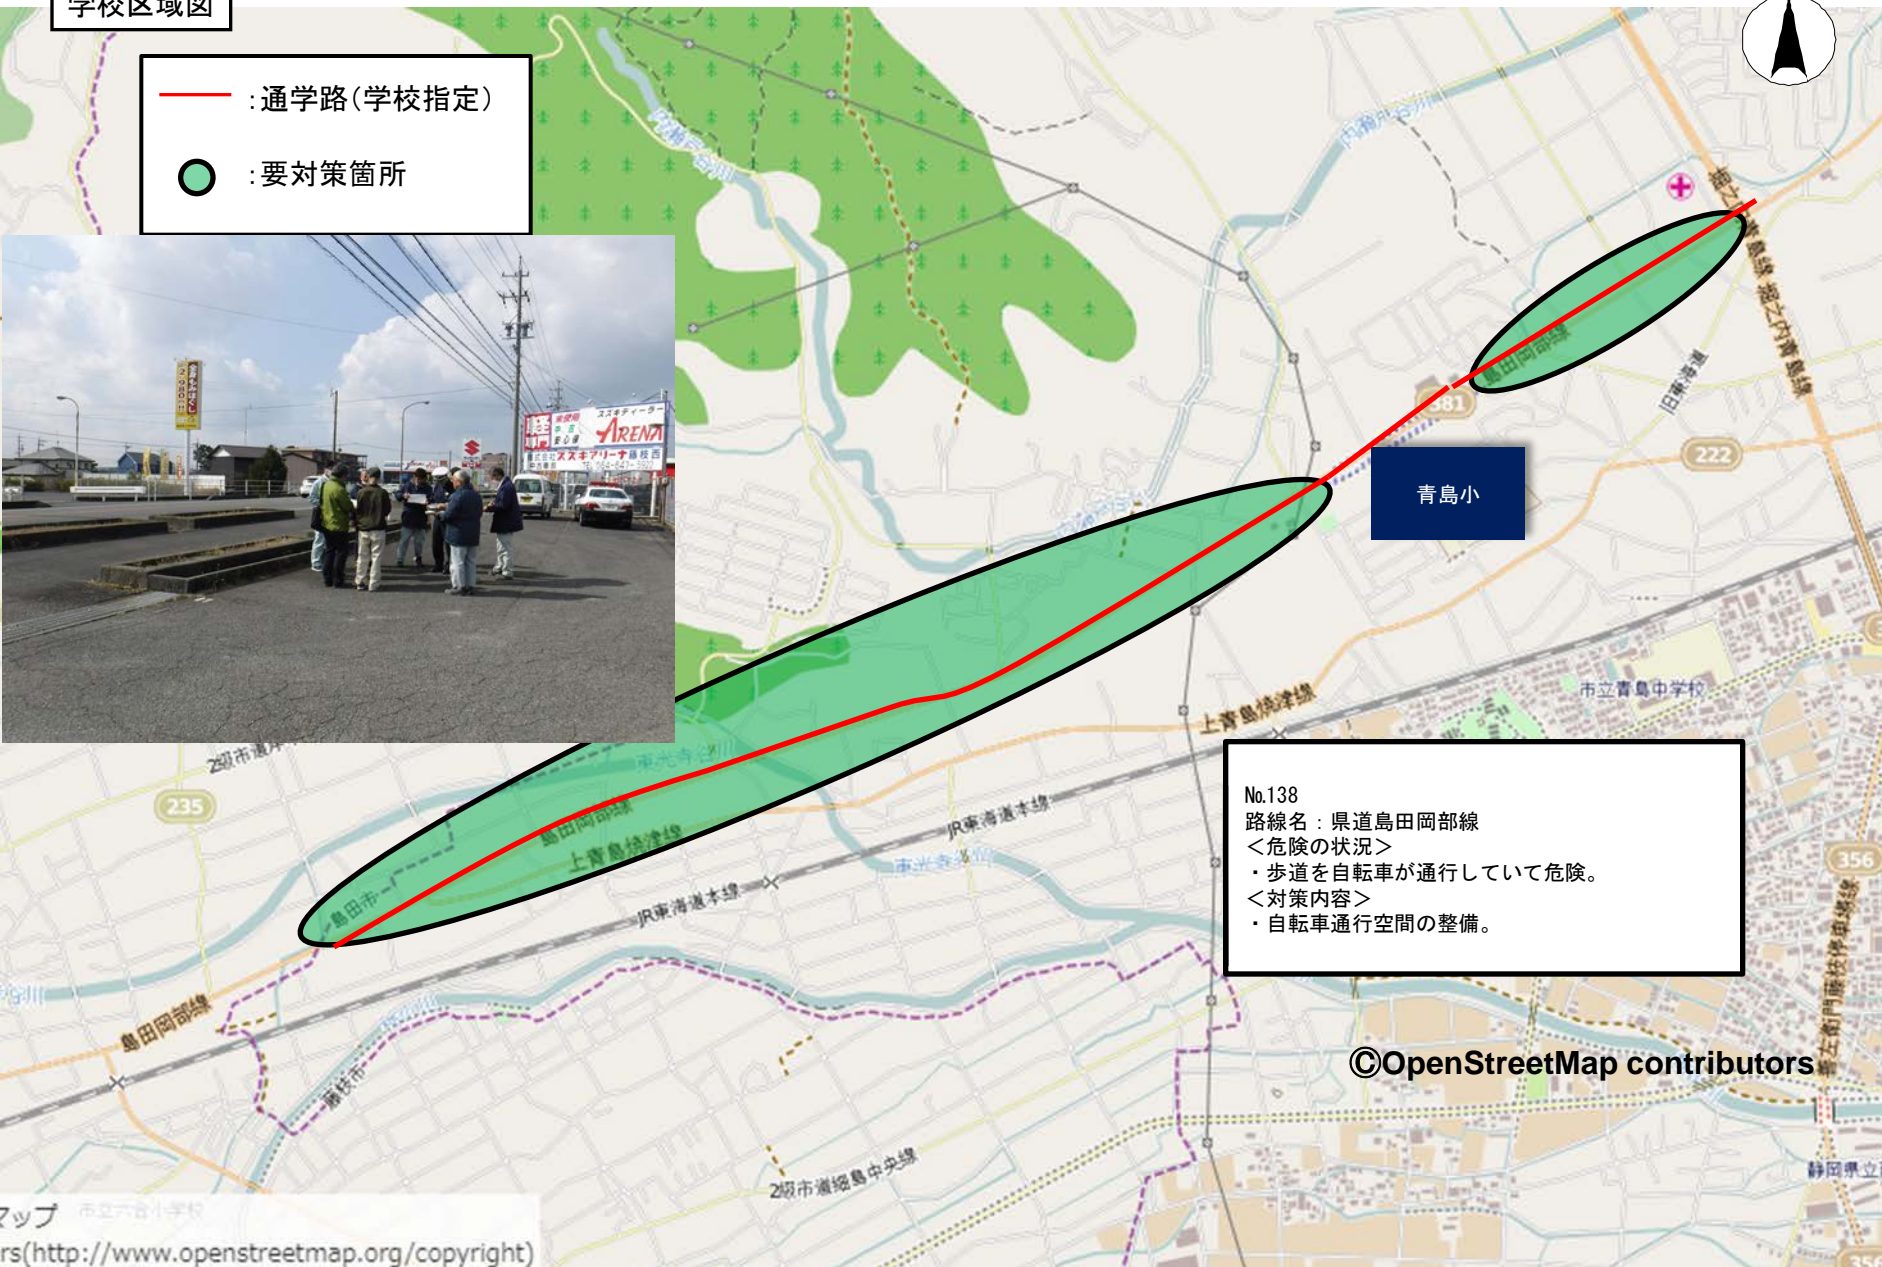
No.138  
路線名：県道島田岡部線  
＜危険の状況＞  
・歩道を自転車が行き交っていて危険。  
＜対策内容＞  
・自転車通行空間の整備。

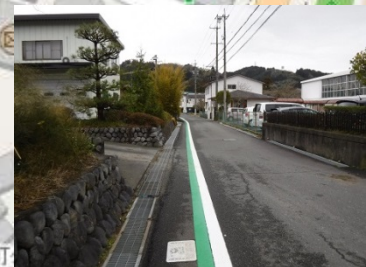
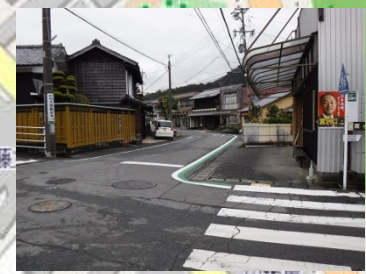
No.145  
路線名：市道日坂本通り線  
<危険の状況>  
・歩道がなく、車道も狭いため大型車両の通行時  
が危険  
<対策内容>  
・歩道空間の確保、グリーンベルトの設置  
・一時停止線の塗り直し

No.144  
路線名：市道日坂東山線  
<危険の状況>  
・歩道空間が狭く、水路の一部に蓋がないため通  
学に危険  
<対策内容>  
・歩道空間の確保、グリーンベルトの設置

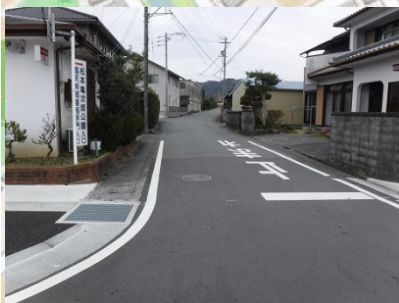
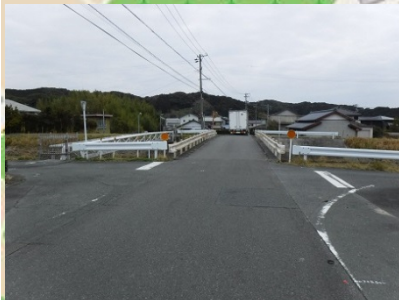
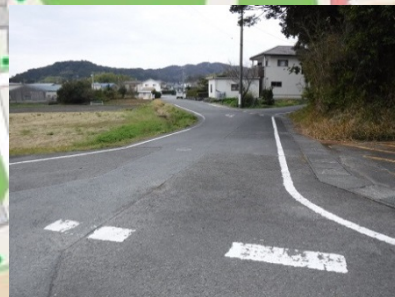
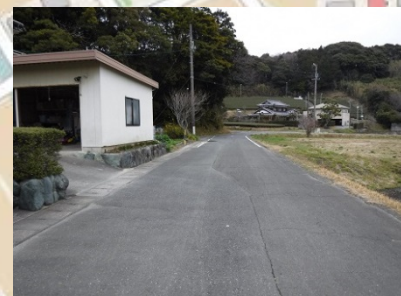
No.154  
路線名：市道嶺向東大谷線  
＜危険の状況＞  
・工業団地の入口付近であり、大型車の通行があるが、歩行空間が狭く危険  
＜対策内容＞  
・天神橋の拡幅を含む歩行空間の確保

No.153  
路線名：市道椿藪線  
＜危険の状況＞  
・抜け道として利用する車両が多く、三叉路付近は見通しも悪く危険  
＜対策内容＞  
・グリーンベルトの設置を検討

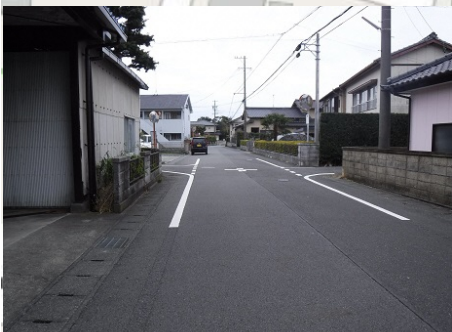
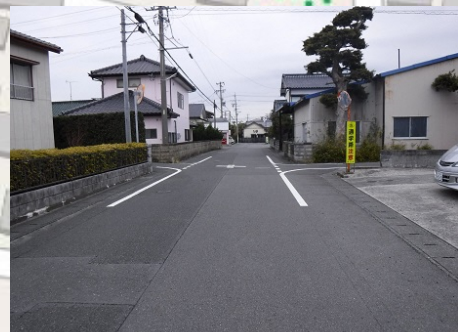
No.160  
路線名：市道千浜西幹線  
<危険の状況>  
・南北の通行量が多く、「止まれ」標識もないため、道路横断が危険  
<対策内容>  
・横断歩道設置の検討
